山岳トンネル切羽の岩盤判定に AI を用いた検証事例

UIC コンサルタント株式会社 ○岡谷 実治子, 鬼村 雅和
 五大開発株式会社 荒木 光一
 国土交通省 中国地方整備局 山陰西部国道事務所 重谷 隆太

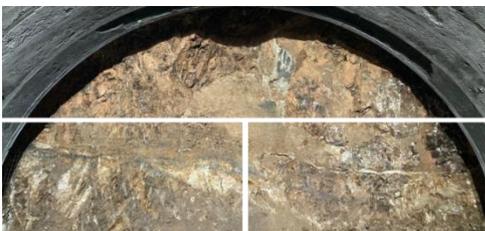
図-1 左肩・中央・右肩への分割

今回の学習ならびに判定には、トンネル施工者から日々提出される切羽記録写真を用いた。岩盤判定は左肩・中央・右肩の箇所毎に判定するため、岩盤判定 AI も同様に画像を分割して行った(図-1)。ただし、分割した画像サイズでは AI で扱うには大きく、また、この分割だけでは学習データ数としては少ないため、左肩・中央・右肩に分割した画像をさらに分割した画像(以降、分割画像と呼ぶ)で岩盤判定を行った。また、学習データとして用いる分割画像を増加させるため、左肩・中央・右肩の各画像を、図-2のように分割画像の範囲を示すウィンドウをスライドし重複させながら分割画像を作成した¹⁾。

図-2 分割画像を作成するウィンドウとスライド

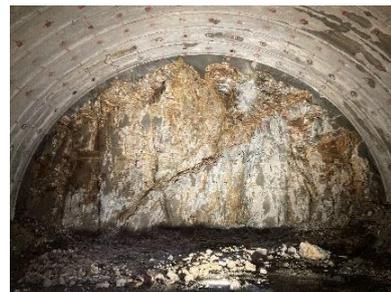
図-3 坑口から140mの切羽写真

図-3に切羽写真を示す。表-1より、岩盤判定 AI の加重平均点は、現場にいた技術者の平均値と約1点の差である。各観察項目は、現場にいた技術者と半分以上一致した。岩石名の判定結果は凝灰岩であり実際の岩種と一致した。

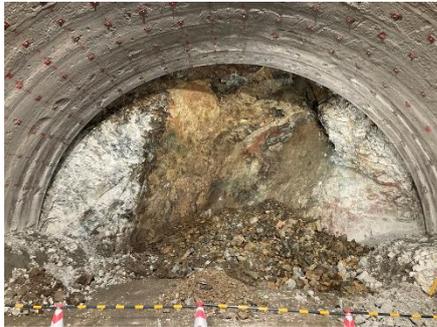
図-4 坑口から 178m の切羽写真

図-4に、切羽写真を示す。表-2より、岩盤判定 AI の加重平均点は、全技術者より低い点数となった。この点数の差は、技術者の主観的な評価範囲と岩盤判定 AI の評価範囲が異なったためであると考えられる。各観察項目は、現場にいた技術者と半分以上一致した。岩石名の判定結果は凝灰岩であり実際の岩種と一致した。

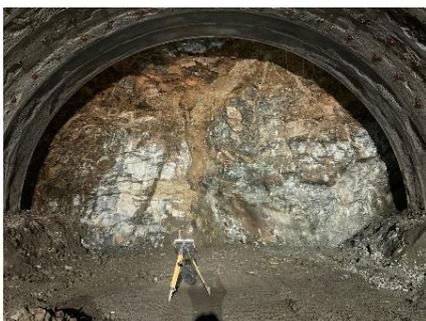
図-5 坑口から 230m の切羽写真

図-5に、切羽写真を示す。表-3より岩盤判定 AI の加重平均点は、技術者の加重平均点と類似する点数となった。この際、国土交通省の技術者3は現地に臨場して岩盤判定を行っており、その評価点数は32点となり、AI の判定により近い結果となっている。各観察項目は、現場にいた技術者と半分以上異なる結果となった。

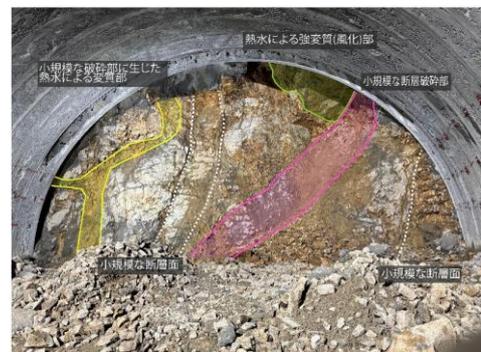
図-6 切羽全体のスケッチ例

今後は、図-6の切羽全体のスケッチ画像のように、地質技術者が中立の立場で判断した画像データを用いることで、教師データの品質が向上するため、AI の判定精度が上昇するまでの期間は、教師データとして与えていく必要がある。
