# 堤防開削調査による電気探査の適用性検討

応用地質株式会社 ○横井 恵太, 大藪 剛士, 塚田 秀太郎, 小泉 慎太郎

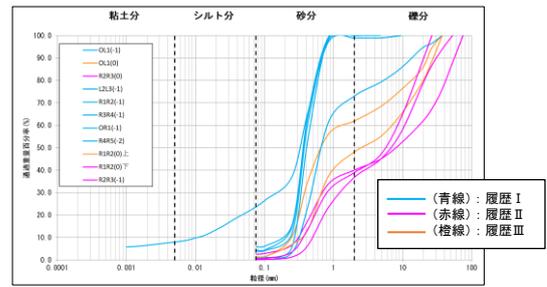
図-2 築堤履歴毎の粒径加積曲線

図-2に、築堤履歴毎の粒径加積曲線を示す。履歴Ⅰの粒径加積曲線は立っており、均等係数  $U_c = 1.58 \sim 2.29$  の範囲にあることから粒径が均一な材料であるといえる。

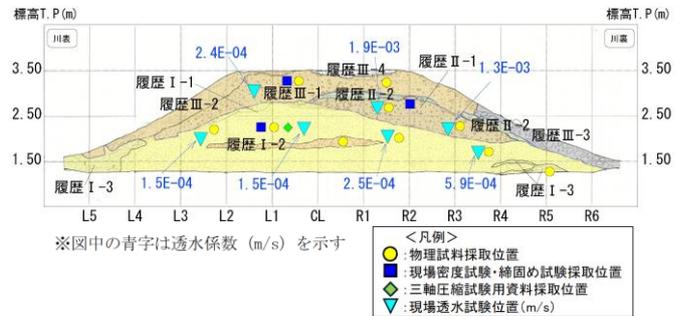
図-3 現場透水試験結果図

図-3に、現場透水試験結果を開削断面図上に示す。

開削調査箇所は全般に透水性が高い材料で構成されている。

履歴Ⅰの透水系数は $10^{-4}$ m/s オーダーであり、一般的な砂よりもやや透水性が高い。これは、粒形が均一な材料であり間隙が大きいことに起因している。

履歴Ⅱは $10^{-3}$ m/s オーダーと透水性が高く、履歴Ⅲは $10^{-4}$ m/s 程度を示す。

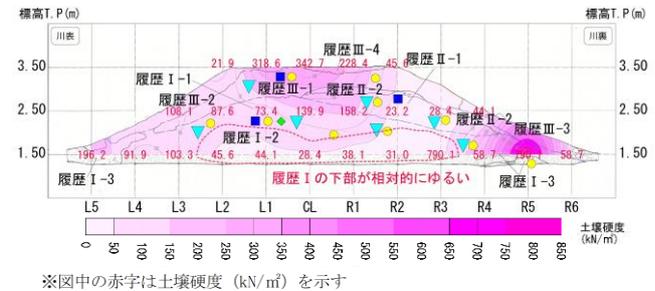
図-4 土壌硬度分布図

図-4に、開削面のメッシュの交点毎に測定した土壌硬度のコンター図を示す。土壌硬度は、試験時に測定した貫入量から式-1により算出した。履歴Ⅰは、履歴Ⅱや履歴Ⅲと比較してやや緩い状態にあるが、履歴Ⅰの中でもばらつきがみられる。特に履歴Ⅰの下位のゾーンで相対的に土壌硬度が低いことから、当ゾーンは堤体土ではなく自然堤防の可能性も考えられる。

$$P = 10X / 0.7952(4-X)^2 \times 98.1 \quad \dots \text{式-1}$$

ここで、P: 土壌硬度 (kN/m<sup>2</sup>)  
X: 貫入量 (cm)

図-5に、開削面のメッシュの交点毎に測定した比抵抗値の分布図を示す。比抵抗値は200~2000 Ω・m を示し、一般的な礫材の範囲にある。履歴Ⅰは、概ね履歴Ⅱ及び履歴Ⅲと比較し相対的に高比抵抗値を示す。特に履歴Ⅰの下位のゾーンでの比抵抗値が相対的に高く、これは図-4に示した土壌硬度による相対的に緩い箇所と概ね一致している。図-6に、土壌硬度と比抵抗値との関係図を示す。土壌硬度と比抵抗値との相関性が高く、今回の開削断面での比抵抗値の違いは地盤の締まり具合が大きく起因しているものと考えられる。

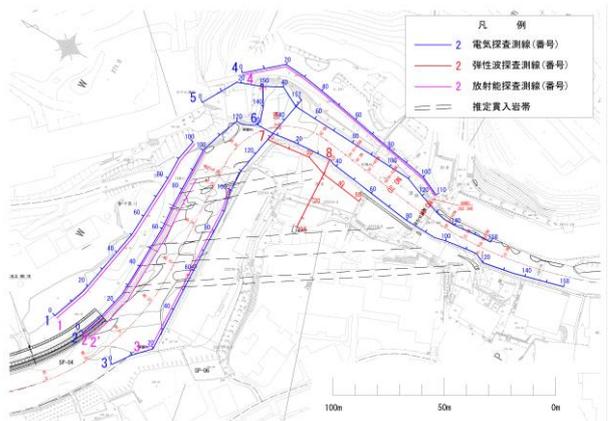
図-1 物理探査測線位置図

探査測線は河川両岸に設置（図-1）し、測線長及び電極間隔は表-1の通りとした。また配置結果を空間的（準三次元的）に解析を行うため、河岸上部で2測線、河岸の法尻付近で1測線の計3測線を計画した。

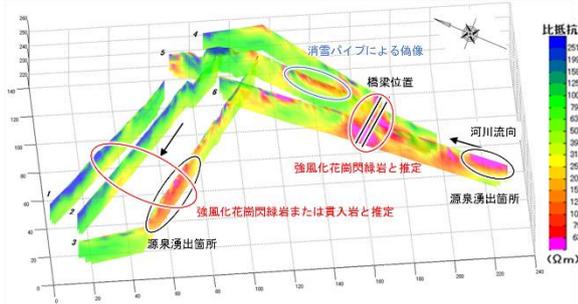
図-2 電気探査結果図

目視可能な温泉湧出箇所（測線 4 140m～155m）は低比抵抗部に位置しており、岩盤の亀裂が確認できることから、当該地の温泉は岩盤の亀裂から湧出していると考察できる（図-2）。

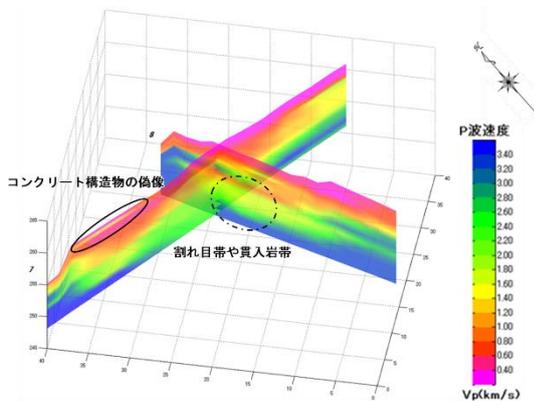
図-3 弾性波探査結果図

一般的に弾性波速度は深度方向に従って増加する傾向を示し、当該地における速度構造もその傾向を示す。当該地で測定された弾性波速度は最大で 3.4 [km/s] であり、花崗岩の弾性波速度一般値 4.0 [km/s]～6.0 [km/s]<sup>1)</sup>より若干遅い結果となった。これは風化や熱水変質の影響を受けたためであると想定される。測線 7 の 25m～30m 間及び測線 8 の 15m 付近には低速度帯（2.0 [m/s] 程度）を確認できる。これは貫入岩又は花崗岩の破砕帯であると考察される（図-3）。

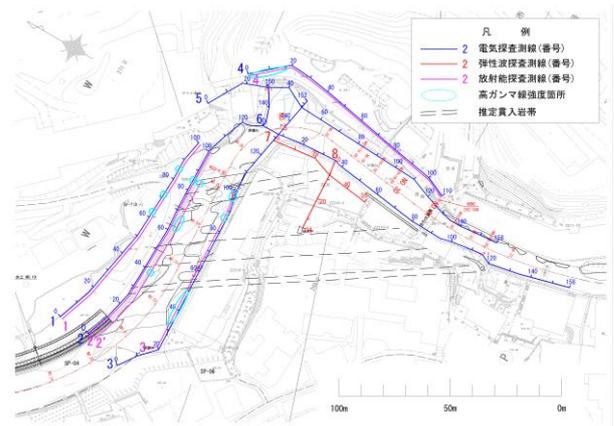
図-4 放射能探査結果図

一般にガンマ線量は健全な岩盤や亀裂が密着した岩盤では値が低く、亀裂が卓越する箇所では高い値を示す傾向が見られる。

当該地では表土の被覆がある区間では相対的に低いガンマ線量が計測され（概ね 0.06～0.08  $\mu$ Sv/h 程度）、露岩する箇所（測線 3）ではガンマ線量のブレが大きい相対的に高いガンマ線量が計測された（概ね 0.09～0.14  $\mu$ Sv/h 程度）。各測線におけるガンマ線量が平均値よりも高い箇所は河川下流側に位置している。このことから岩盤亀裂は河川下流側分布していると考察される（図-4、図-5）。

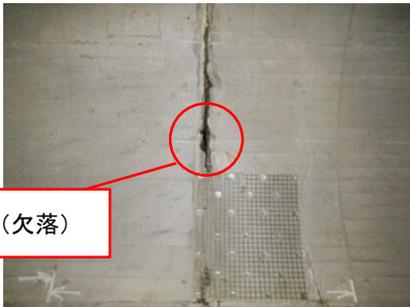
写真-2 点検時に確認された欠損

前回の定期点検の健全性診断で、「予防保全段階」はうき、漏水、目地劣化が確認されている。「早期措置段階」で覆工部の打ち継ぎ目で覆工コンクリートの穴（欠落）が確認され(写真-2)、内部を確認した結果より背面空洞が判明した。

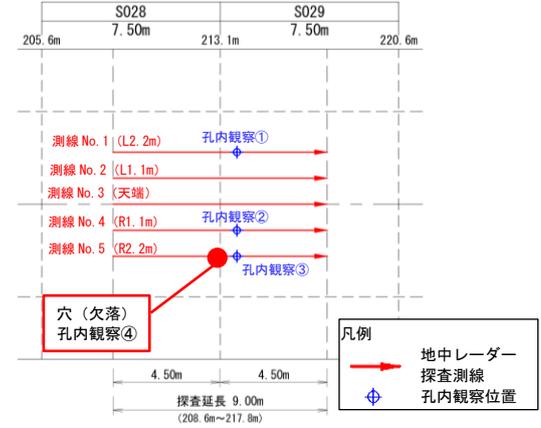
図-1 レーダー探査範囲

点検で確認された覆工コンクリートの穴（欠落）の天端周辺でレーダー探査を5測線及び孔内調査を4箇所で行った(図-1)、調査範囲全体で空洞が解析より推定され、最大74cmの空洞が確認された。この調査範囲での全体空洞体積は27.03m<sup>3</sup>であった。

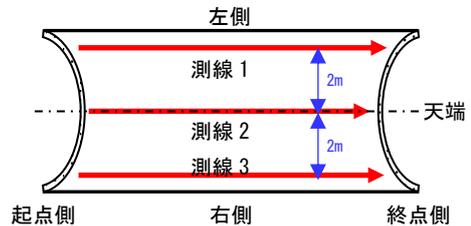
図-2 レーダー測線位置

覆工コンクリート欠落部周辺だけではなく調査範囲全体で空洞が確認されたため、図-2に示すトンネル全延長のレーダー調査を天端と天端から左右2m 離れた車道端部真上の計3測線で実施した。解析結果より、最大空洞厚103cm、全体の空洞量は約216m<sup>3</sup>が推定された。

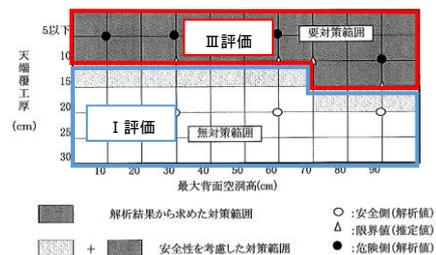
図-3 突発性崩壊の目安<sup>1)</sup>

覆工厚が不足している場合、覆工背面充填対策を実施する前に覆工内面補強対策を実施する必要がある。そこで「トンネル補修工法に関する手引き」<sup>1)</sup>(図-3)を参考に、平均覆工厚と最大空洞厚より、平均覆工厚が10cm以下、もしくは最大空洞厚70cm以上の際に平均覆工厚が15cm以下の箇所を対策が必要な箇所とし、III評価とした。該当しない箇所を対策不要とし、I評価とした。(表-1)

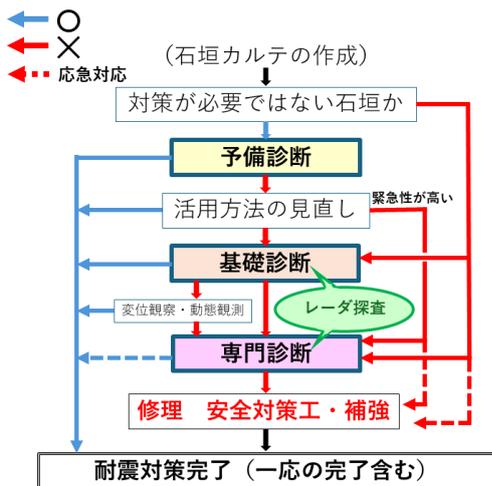
図-1 石垣耐震診断指針の簡略フロー<sup>1)</sup>

石垣耐震診断指針は、石垣の耐震対策を進めるにあたって推奨される標準的な手順や方法と、補強を行うにあたって取り得る補強方法や留意点をまとめ、外力に対する工学的な検討と対策方法について示したものである。対象は、主に特別史跡・史跡に指定されている中・近世城郭の石垣、及び国宝・重要文化財(建造物)の基礎となっている石垣のうち、石垣の最も高い部分が高さ1m以上かつ天端、下端長さがいずれも3m以上の石垣である。診断の流れは図-1の通りであり、耐震診断は「予備診断」、「基礎診断」、「専門診断」の三段階からなる。

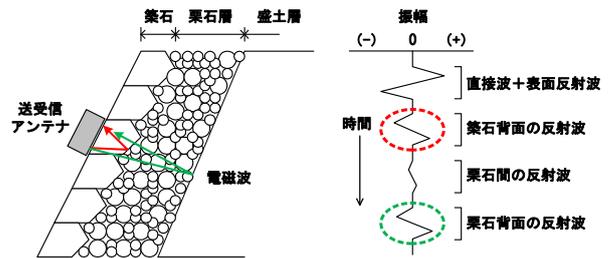
図-2 石垣背面の探査状況と波形模式

石垣表面に配置した送信アンテナから放射した電磁波は拡散・減衰しながら内部を伝播し、築石や栗石層の背面など異なる物質の境界で反射し、それらの反射波が受信アンテナで捉えられる。この築石や栗石層の厚さは伝播時間に電磁波速度を乗じて求められ、また石垣背面や栗石中に生じた空洞は、電磁波の反射振幅の大小から推定することができる。

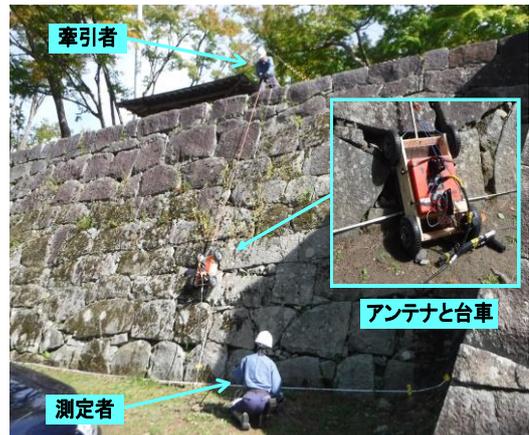
写真-1 盛岡城石垣における測定状況<sup>2)</sup>

レーダ探査の測定装置は SIR System 3000 (米国・GSSI社製)を用いた。連続測定では、中心周波数400MHzのアンテナを使用し、調査用に製作した台車にアンテナを固定してロープで石垣上端と下端にかけゆっくりと移動させながら測定を行った(写真-1)。

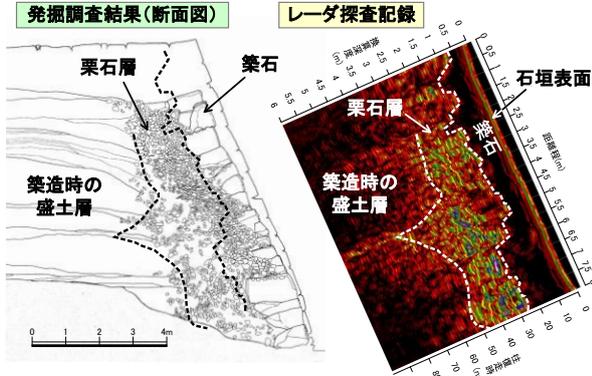
図-3 発掘調査結果とレーダ探査記録<sup>2)</sup>

レーダ探査記録において、換算深度0mの反射面が石垣表面であり、深部に向かって石垣背面が続く。石垣表面直下の反射振幅が弱い範囲(黒く抜けている部分)が築石石材であり、その下の反射振幅が強くなる境界面が築石石材と栗石層の境界を示している。栗石層は礫が集中して不均質であり、背後の地山や盛土と比べて強い反射として捉えられている。

当該石垣におけるレーダ記録では、築石、栗石層、盛土層が捉えられており、発掘調査結果と比較しても、その層厚や形状がよく整合していることがわかる。栗石層の厚さや盛土層の形状が分かると、石垣の不安定化が背面の構造に起因しているのか推察することができる。また、石垣築城当時の施工方法の推察にも活用でき、積み直しが必要になった際の検討材料にもなる。

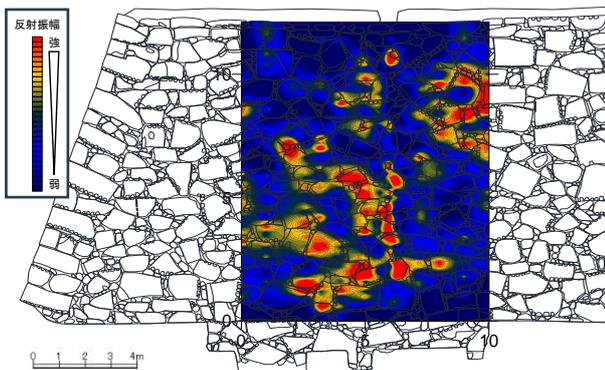
図-4 深度スライス解析結果(1.5m-2.5m)<sup>2)</sup>

石垣のレーダ探査においては、道路上や平坦地と同様に深度スライス解析を行う事ができる。盛岡城では測線間隔を1mに設定して深度スライス解析を行った。石垣表面から1.5m-2.5mの深度スライス解析結果を図-4に示す。

石垣表面から1.5m-2.5mは盛岡城では築石から栗石

層に相当する。反射振幅の強い部分は石垣背面が不均質になっている箇所である。石垣背面の栗石の落ち込みなどにより空隙、空洞ができていている可能性を示している。

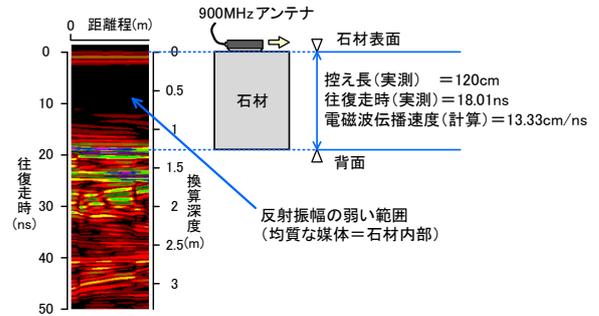
図-5 発掘調査結果とレーダ探査記録<sup>2)</sup>

連続測定と同様に、反射振幅の弱い範囲は均質な媒質であり、ここでは石材の内部を示している。個別測定では、築石の控え長が実測可能な隅石で背面までの往復走時を計測することにより、石材の電磁波伝搬速度を算出できる。これにより個々の築石の控え長を推定することができる。

ただし、石材の岩質等によっては築石背面からの反射が明瞭でない場合もあるため注意が必要である。

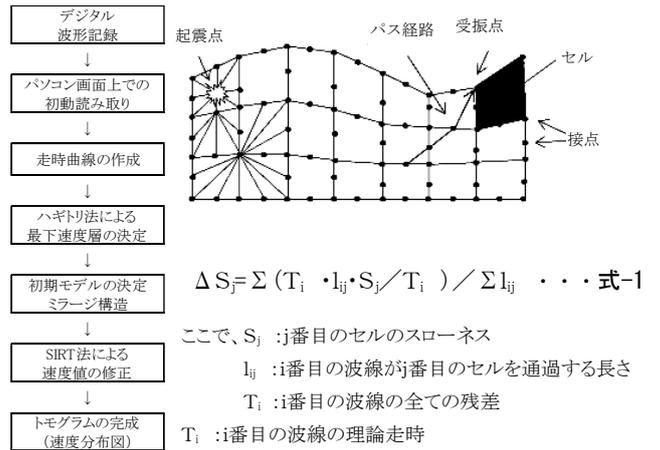
図-1 トモグラフィ法の解析手順

弾性波探査の解析は、図-1に示す SIRT 法に基づくトモグラフィ法を適用した。トモグラフィ法の初期モデルは、走時曲線からハギトリ法で求めたハギトリ曲線の見掛け速度値を参考にした。セルサイズは、水平方向が受振点間隔の水平2～5m 以下、深度方向は地表から深度約10～30m の層厚を15区分に設定した。SIRT 法は、速度構造モデルを複数の四辺形（セル）に近似し、各セル内の速度を一定と仮定した上で、j 番目のセルのスローネスの修正量（ $\Delta S_j$ ）を、式-1で繰り返し修正しながら、実測値（走時）と整合する最適な速度モデルを推定する方法である。また、解析は走時曲線をハギトリ法で検討し、速度断面をトモグラフィ（的）法で求めた。このトモグラフィ法は、受振・起振点が地表だけでも、急崖地では立体的な測定になるため、適用性が高い。この利点を生かし、下記の2つの条件でそれぞれ行い、比較検討することで解

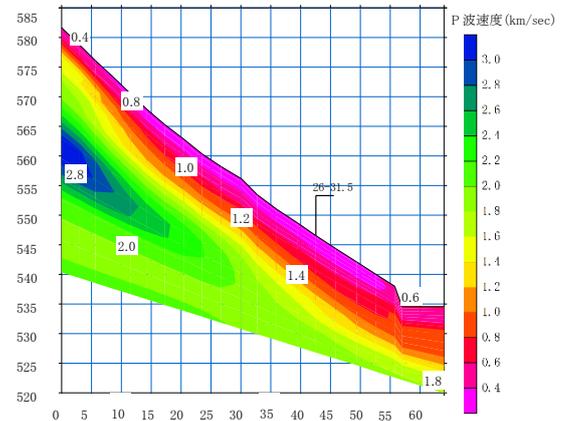
図-2 速度分布図

速度構造は、深いほど徐々に速度増加する速度漸移帯が尾根で厚く、谷で薄くなる風化帯のパターンや逆に低速度層が斜面下で厚くなる崩壊土砂等が反映された。深部の高速度層は、表-2に示す平均速度と比較し同等以下のため、風化岩～弱風化岩に相当する。露岩地で崖堆積物や空気（≒0.34km/s）まで速度低下した箇所は、浮石状で角礫状に剥離した箇所となっている。以上の解釈から、地山は下記のように大別され、緩み領域はP波速度0.4～1.4km/sと設定した。

- ① 約0.4～0.6km/s 以下：崩壊土砂、風化土～強風

化岩（遷急線直下で主な緩み部）

- ② 約0.6～1.4 km/s：強風化岩～風化岩または崩壊土砂の含水増加部
- ③ 約1.4～3.0km/s以上：風化岩～弱風化岩
- ④ 低速度帯や低速挟み層：割れ目帯や軟質層の挟み層（泥質部）

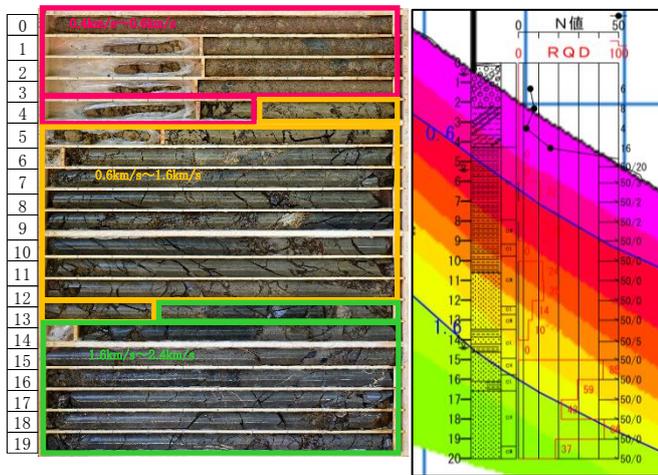
図-3 速度分布図と柱状図およびコア写真

図-3に速度分布図とボーリング柱状図の重ね合わせ図およびコア写真を示す。ボーリング調査結果の地層およびN値等を表-3に示す。層境界付近のP波速度について、「崩壊土砂」と「風化層」境界および「風化層」と「基盤層」境界のP波速度や各層厚は概ね整合している。また、各層厚が概ね整合していることから平均N値および平均RQDは、ボーリング調査結果と比較し大きな差はないといえる。よって、ボーリング調査結果と弾性波探査により想定された緩み領域は概ね整合している。

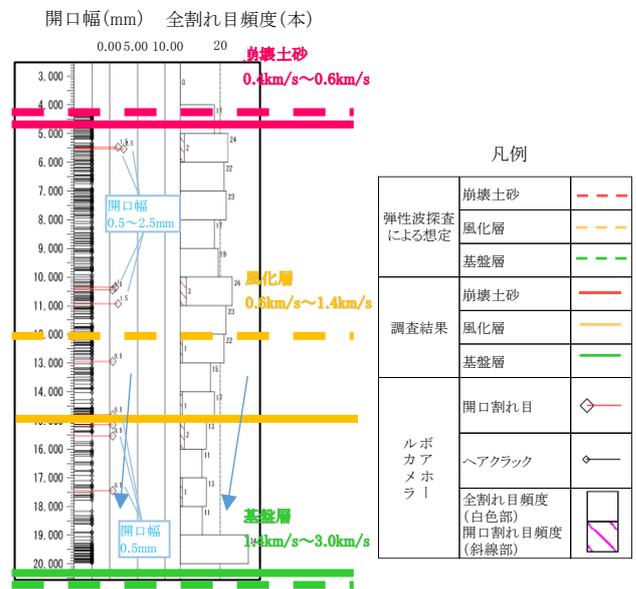
図-4 岩盤の緩み状態図

ボアホールカメラ解析によって得られる岩盤の緩み状態図を図-4に示す。図-4より、亀裂の開口幅についてGL-13m以浅は「0.5mm～2.5mm」であるが、GL-13m以深の開口幅は「0.5mm」が主体となっている。また、割れ目の頻度について、GL-13m以浅は1mあたり概ね20本以上の亀裂が見られたが、GL-13m以深では、GL-19m～20m区間を除けば、1mあたり概ね20本以下に減少する傾向が見られる。これらの深度は、弾性波探査により想定された「風化層」と「基盤層」の境界 (GL-12.02m) 付近に位置しており、弾性波探査で想定された緩み領域内では、亀裂の幅が大きく亀裂の頻度が高いことが分かった。以上より、ボアホールカメラ観察による岩盤の緩み状態と弾性波探査による想定された緩み領域は概ね整合している。

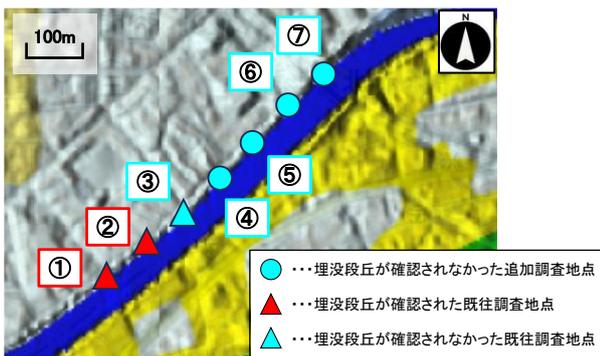
図-2 各ボーリング地点における埋没段丘の有無<sup>2)</sup>

当該地では、既往調査にて3本（下図①～③）、追加調査にて4本（下図④～⑦）、計7本のボーリングを実施し、うち既往調査にて実施した2本（①・②）において埋没段丘が確認されている（図-2）。

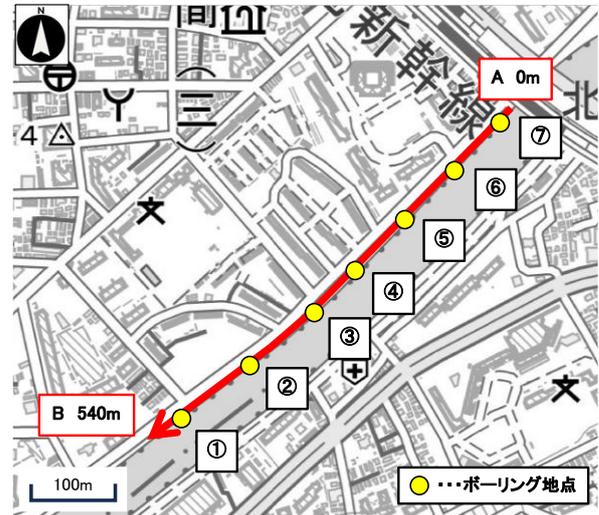
図-3 測線配置<sup>3)</sup>

探査測線は既往および追加調査の全ボーリング地点（①～⑦）を通るように河川堤防上に配置した（図-3）。

地震計の配置にはリニア（直線）配置を採用し、10m間隔で設置した。地震計は9個使用しており、理論的な探査可能深度は45m（90m/2）程度である。

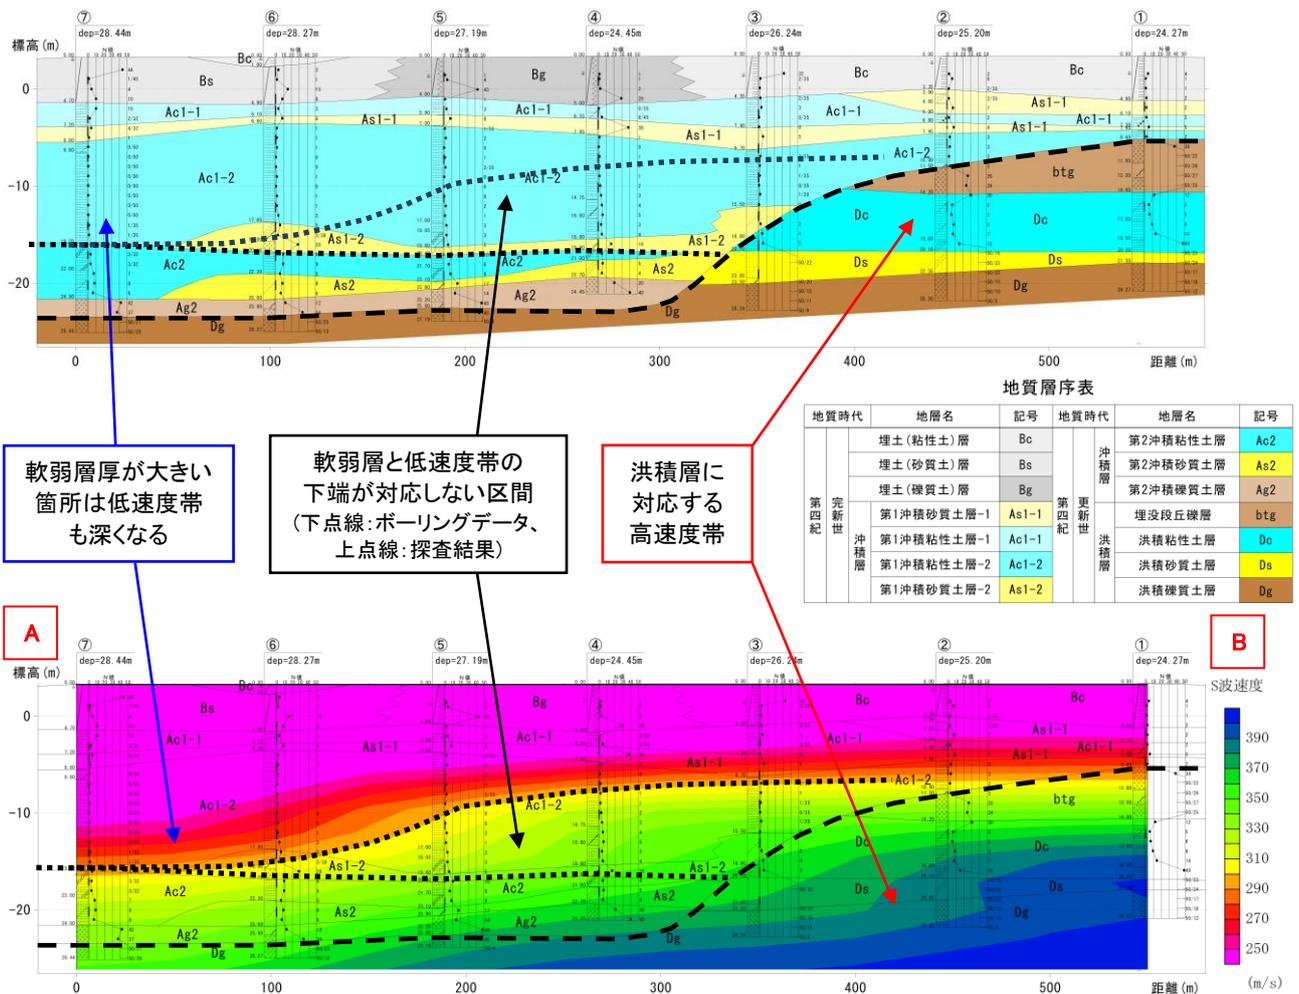
図-4 微動アレイ探査結果と推定地質断面図

微動アレイ探査によるS波速度構造と推定地質断面図を図-4に示し、比較検討を行った。

探査測線においては、軟弱な第1沖積層に対応したS波の低速度帯（桃色～赤色）、やや硬質な第2沖積層に対応した中速度帯（黄色～緑色）、および洪積層に対応した高速度帯（緑色～青色）に大きく区分される。

埋没段丘の存在が確認されたボーリングデータ①～②付近（測線の終点部付近）では、S波の高速度帯が①浅層部よりマウンド状に認められ、ボーリングデータ③に向かって高速度帯の分布が急激に深くなる傾向が読み取れる。また、沖積砂質土層が部分的に欠層となり、軟弱な沖積粘性土のみが厚く分布するボーリングデータ⑦付近では、低速度帯が深くなる傾向が読み取れる。

以上より、ボーリングデータから推定された埋没段丘や厚い軟弱層の分布と、微動アレイ探査によって得られたS波速度構造については、地層が概ね水平堆積しているボーリングデータ①や⑦付近では整合性が高いという結果が得られた。

一方、地層が大きく傾斜しているボーリングデータ③～⑤付近においては、傾斜の傾向は読みとれるものの、

軟弱な第1沖積層の下端と低速度帯(桃色～赤色)の下端深度は必ずしも一致しない。これは、地層が傾斜しているために第1沖積層・第2沖積層・洪積層の平均的な位相速度が解析に反映され、傾斜角が間延びしていると考えられる。このため、地層の傾斜が著しい箇所においては、地震計の間隔を狭めて配置する、解析条件を精査する等、改善の余地があると考えられる。

本調査で実施した微動アレイ探査では、測線に沿って連続的に沖積層に対応する低～中速度帯や洪積層に対応する高速度帯を検出しており、これらはボーリングデータとも概ね整合する傾向が認められた。しかしながら、地層が大きく傾斜する埋没段丘の分布域境界における軟弱層の下端部の把握については、地震計の配置間隔や解析条件にさらなる検討・改善を要する結果となった。
