## 高品質ボーリングにおけるコア採取と付随する

## ボアホールスキャナー観測の精度向上に対する一事例

大日本ダイヤコンサルタント株式会社 ○清水宏剛, 濱本拓志, 池端雄太, 北尾秀夫, 二階堂学, 佐伯健太郎

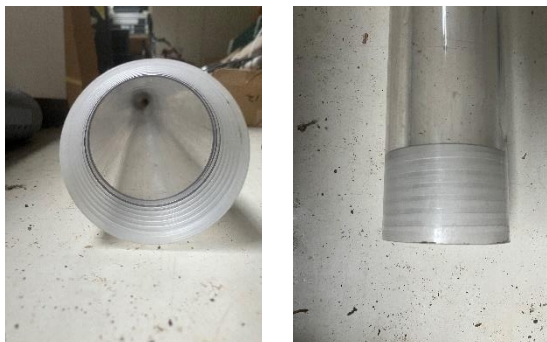
写真-1 透明管(φ76mm ポリカーボネート製)について

なお、この事例で用いたものは、ポリカーボネートパイプ、外径76mm、肉厚2mm、長さ3mである。この他に透明塩ビ管も候補として考えたが、若干透明度が落ちるため選定しなかった。透明管を用いるにあたり、地下水位が無いと乱反射して測定することができなくなるため、注意が必要であった。また、ネジ部(透明感の繋ぎ目)の測定の際には、10cm程度透明感の位置をずらしてから撮影する必要があった。

ボアホールスキャナー測定技術者は孔壁洗浄後に、孔壁画像を測定する。測定の際に孔内水位があり、孔壁洗浄直後だと細粒分が舞っていることがあるため、ある程度の時間放置した方が良い。もしくは、孔壁画像を測定中に孔内洗浄用ホースを挿入し、清水を循環することにより、細粒分の排除が上手く行えるケースがある。脆弱な孔壁、ゆるみが著しい岩盤、砂礫、地すべり土塊等におけるボアホールスキャナー観測の際は、ボアホールカメラ自体のジャーミング等が考慮されるため慎重に行う必要がある。ジャーミング対策としては、孔内にケーシングを挿入している場合は、ケーシングを徐々に抜管しながらの測定や孔径にあった透明管（写真-1：ただし、地下水位以深であることが条件）を挿入した上での測定もしくは、測定範囲より上部をセメンチングしてからの撮影が有効であると考えられる。

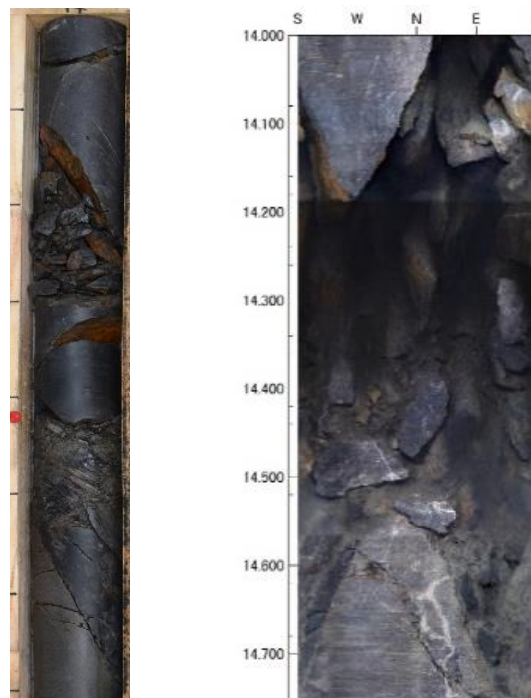
写真-2 地すべり土塊中のコアと孔壁展開画像

写真-2は、地すべり土塊中のコア写真と孔壁展開画像を対比したものである。写真-2に示す様な空隙を多く伴う区間が連続する場合は、ボアホールスキャナー観測の測定自体が困難な場合がある。この事例は写真-2の様な空隙を伴う区間が20m程度連続しておりボアホールスキャナー観測の孔壁展開画像とコアを対比することによりコアの信頼性を高めることができた。また、この事例は、先に述べた透明管を用いて測定したものであり、ジャミングすることなく測定することができた。透明管を用いた測定の際の留意事項として、下記に留意した。

【高品質コア写真】 【ボアホールスキャナー展開画像】
