全地連「技術フォーラム2024」新潟

「国土強靱化に向けた地質データの利活用」

第35回
全地連「技術フォーラム2024」新潟

参加者用プログラム

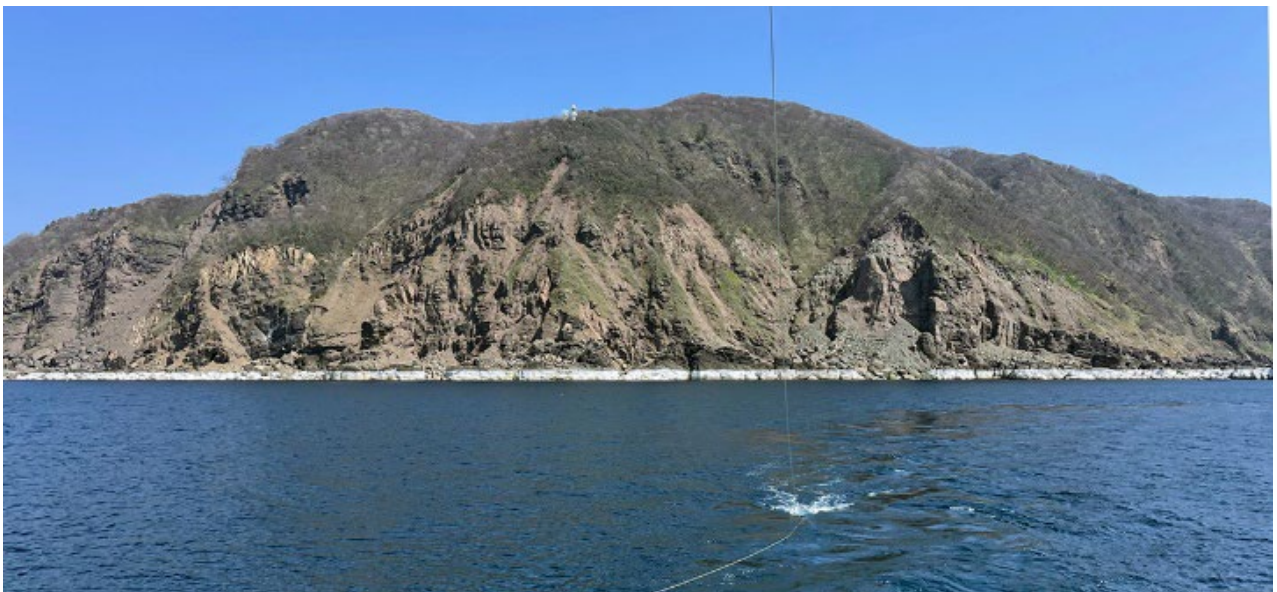
図-1 令和6年能登半島地震による猿山沖セグメントに面した海岸の隆起（石川県輪島市門前町）。海岸線を縁取る白い帯（石灰藻などの白化による）が隆起で離水した部分。この地域の隆起量は最大約4 m¹⁰⁾。白い帯の上には大小の斜面崩壊による堆積物が見える。反射法音波探査中の船上からGSJの大上隆史主任研究員が撮影。

国土地理院による解析¹⁰⁾で最も大きな隆起が観測された地域は、完新世の段丘の高度が最も高い場所と一致している（図-1）。その地域にある門前町鹿磯では、GSJの緊急調査の結果、約3.6 mの地震隆起が推定された¹⁾、¹¹⁾。また、珠洲海岸での今回の地震隆起は1.48 mと推定され、2023年5月の地震（0.24 m）と比べて格段に大きかった¹¹⁾。能登半島北岸で広範に海岸段丘を形成するのは、

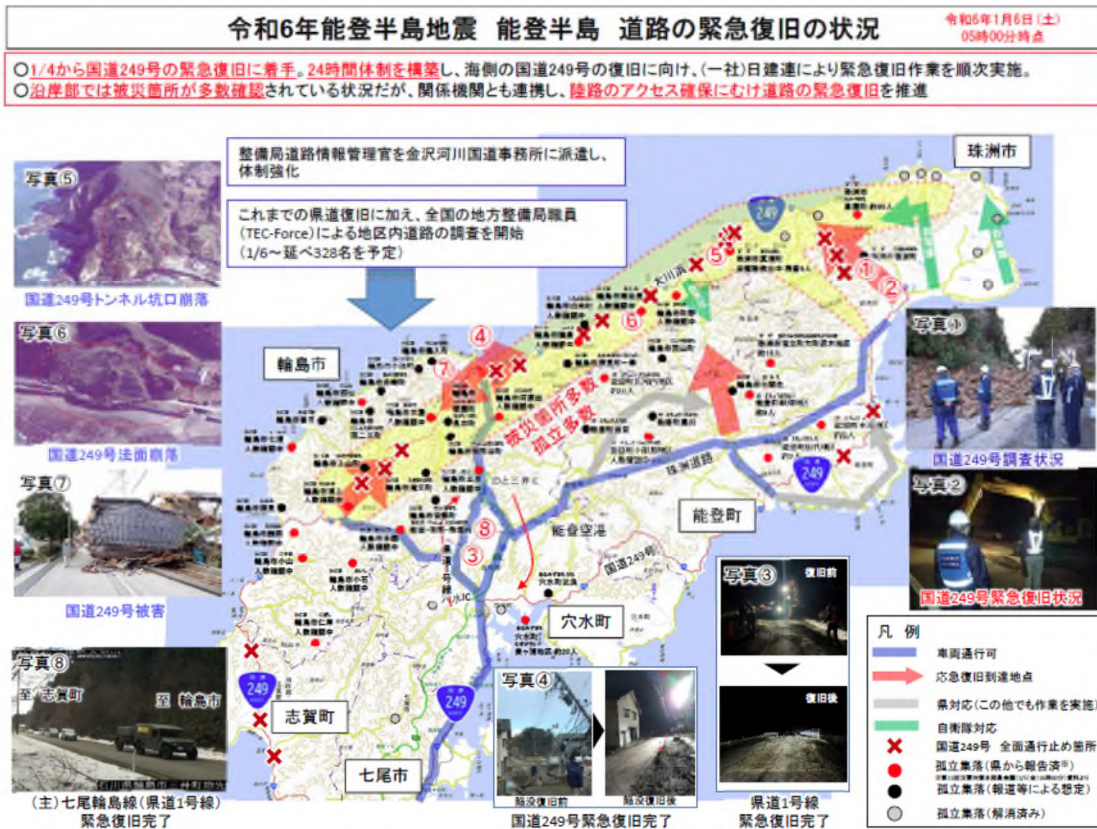
図-1 道路被害の状況（令和6年1月9日午前5時時点）³⁾

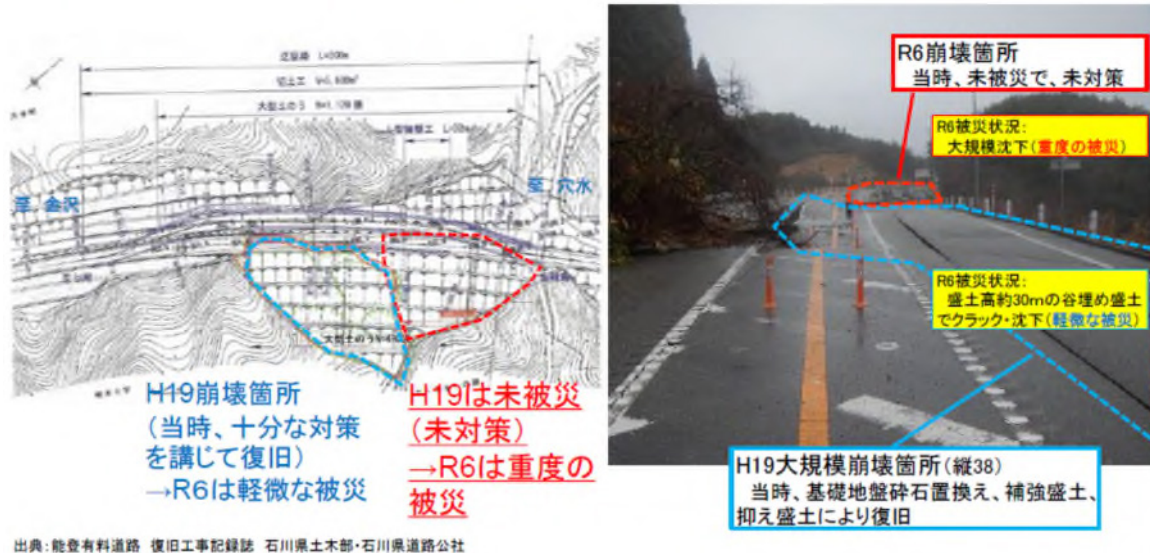
〇のと里山海道(徳田大津IC以北)、輪島道路、穴水道路区間(現地調査)

・H19年地震で被災し復旧した場所に隣接し(同じリスク要因を有する)、
H19年未被災だった部分が、R6地震では重度の被災(大きく沈下)

図-2 道路土工(能越道)の被災調査結果の概要⁴⁾

本報告では、令和6年能登半島地震における能越自動車道の盛土被害に焦点を当て、被害分析から得られた教訓、今後の対応の方向性について報告するとともに、不確実性が大きい道路土工構造物のマネジメントを例に、地質・地盤リスクマネジメントの必要性を述べる。
