## 札幌市北部に分布する軟弱粘性土の分布と工学的性質

北海道士質コンサルタント株式会社 ○松本 和正

## 火山灰質粘性土の盛土材転用時の地質・地盤リスクへの対応

## 大規模地すべりを対象とした地質リスク調査検討事例

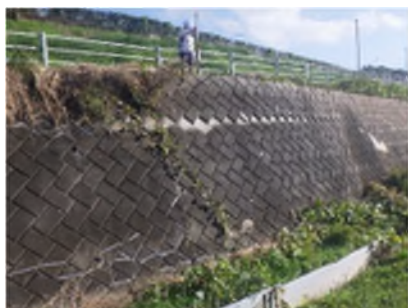
写真-3 擁壁の変状

擁壁部では、写真-3に示すように水平に亀裂が走っており R2 年度に目地充填がされている。変状がみられる擁壁上部は集水地形となっており、擁壁背面が空洞化していることが確認された。写真-4の水抜き孔には土砂の流出していることと水平亀裂の範囲と背面の空洞化している範囲は一致しているため、擁壁の変状は背面空洞が原因であると考えられた。

変状の要因として、法肩部は盛土の締固め不足と地下水の影響、擁壁部は土砂流出に伴う背面空洞化によるものと結論づけられた。
