## 大規模盛土造成地の第二次スクリーニングにおける表面波探査実施事例

# 山砂利層分布域における谷埋め盛土の調査解析事例

工事発生土中の重金属類の溶出濃度と pH・EC の関係性について

# 盛土の崩壊メカニズムについて

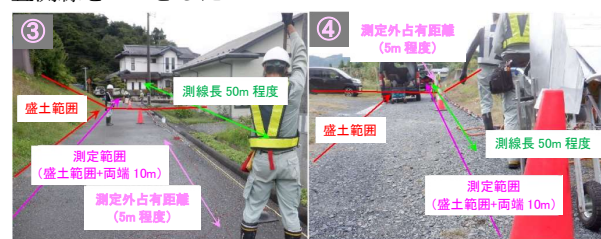
図-3 設定探査距離

探査範囲は、第一次スクリーニングによって推定されている盛土範囲が大まかであることを踏まえて、推定盛土範囲から+5~10m までとし、実際の盛土範囲を推定できるようにした。また、カケヤ起振に必要な測定外占有距離として5m 程度を設定した(図-3)。

探査測線名は、主谷上流の探査測線を L-1、下流の探査測線を L-2とした。

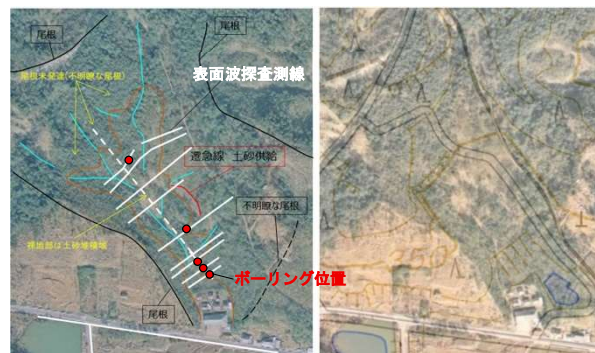
図-2 空中写真判読結果<sup>2)</sup> 平行法で実態視可能

調査地は旧地形では、2つの谷とその合流部にあたる。造成前の空中写真判読の結果、調査地には不明瞭な尾根に挟まれた複数の支沢が認められる。なお、支沢の合流部や一部谷幅が広がった箇所土砂の堆積が認められる。2つの谷を隔てる尾根は起伏量が小さく不明瞭であり、上下の盛土を隔てる明瞭な地形境界も認められない。このことから、縦断系も横断系も緩やかな谷型斜面を埋めて、一連の盛土が造成されたと推察される（図-2）。

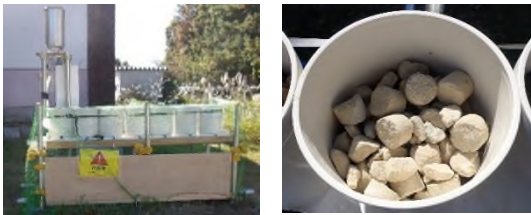
写真-1 実現象再現溶出試験状況

トンネル建設事業の地質調査において、酸性化リスクや重金属溶出が懸念された地質を対象に実現象再現溶出試験(土研式雨水曝露試験)を実施した(写真-1)。対象地質はトンネル計画区間に分布する新第三紀の堆積岩類

(5層6試料)であり、試験装置からの滲出水を検体として水質分析(溶出濃度)を実施した。その結果、Cd、Pb、As、Se、Fの5項目で第1溶出基準の基準値超過(以下、溶出濃度の基準値超過)が確認された。なお、将来的にトンネル掘削による発生土は、一般道の整備(盛土)に転用される予定である。

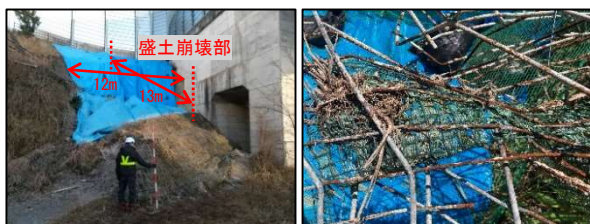
写真-1 崩壊箇所の様子 写真-2 補強土壁の腐食

盛土崩壊部は幅 12m 長さ 13m の範囲にわたる（写真-1）。対象盛土全体は、金属製の補強土壁によって補強されているが、崩壊部で露出した補強土壁の壁面材は腐食（錆化）が進行しており（写真-2）、未崩壊部の一部でも同様の腐食が見られた。
