## 令和6年能登半島地震における斜面の被災状況と地すべり調査事例

川崎地質株式会社

令和6年度能登半島地震により、石川県輪島市で発生した地すべり被災事例について紹介する。地すべりは石川県輪島市の洪田川左岸側斜面で発生した。地震の震央から被災地までの直線距離は約22kmであり、近傍の観測点（輪島市鳳至）では震度6強を観測した。

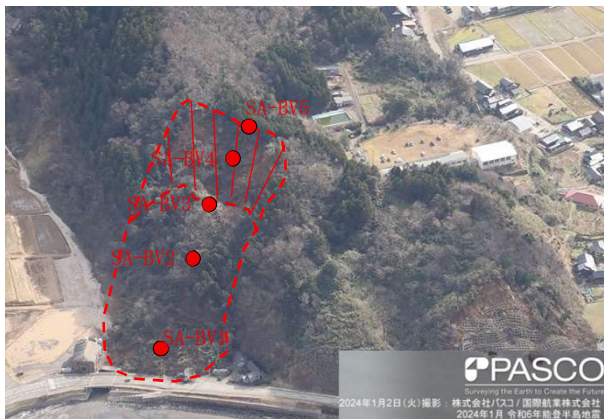
図-2 発災直後斜め写真<sup>2)</sup>に引用加筆

地すべりの規模は長さ約230m、幅約130mの馬蹄形を呈し、右側方の一部は洪田川に滑落し、河道を閉塞している。ブロック頭部滑落崖の高さは約20mあり、マッシュンな泥岩層が露岩している。被災前、尾根部には地元の共同墓地が存在したが、被災により基礎ごと海岸方向に約50m水平移動した。ブロック末端部は海岸沿いの一般国道249号まで到達し、多数の倒木を巻き込んだ土砂によって家屋が倒壊する被害が発生した。

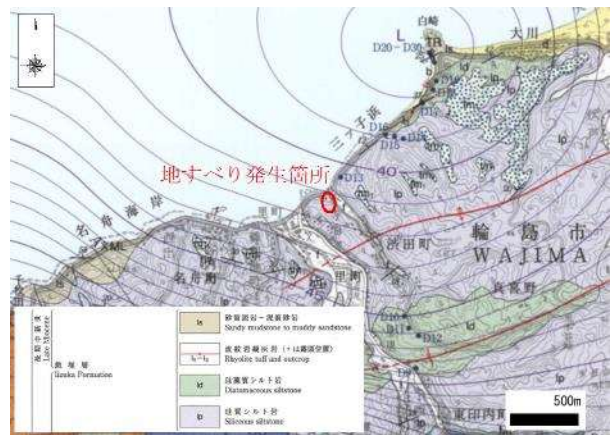
図-3 地すべり発生箇所の地質<sup>3)</sup>

洪田地すべり周辺は、新第三系中新統の堆積岩類からなる飯塚層が広く分布し、地すべりは珪質シルト岩 (lp) で構成される。また、周辺露頭の走向傾斜は N60W20～30N を示し、地すべり発生箇所の岩盤は受盤構造となる。

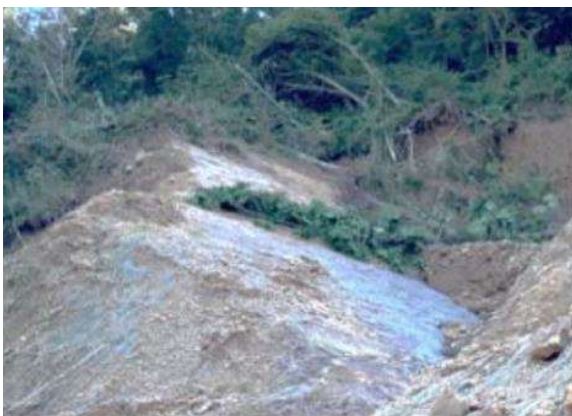
図-6 右側方崖で確認されたすべり面

右側方崖においては、平滑で広範囲に連続する面構造が確認されている（図-6）。この面構造の走向傾斜はN60° E20° Nであり、周辺の走向傾斜と傾向が似ていることから、地表に出現したすべり面と判断した。
