# グリーントフ地域における地質構造を反映した崩壊発生事例

(株) みすず総合コンサルタント ○井上 賢治, 石関 剛史  
長野県上田建設事務所 鈴木 亨汰

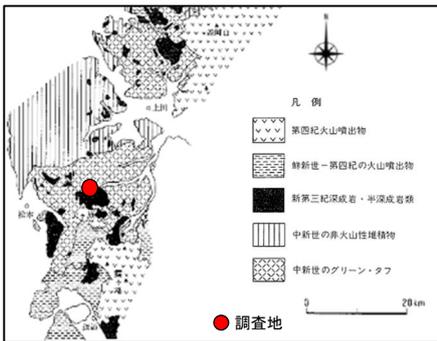
北部フォッサマグナ地域にあり地質は新第三紀中新世の海底火山噴出物からなる内村累層の武石層が分布する(図-1)。岩相は淡～暗緑色に変質した玄武岩質の溶岩・火砕岩で中新世のグリーントフに属する。

図-1 調査地付近の地質図<sup>1)</sup>

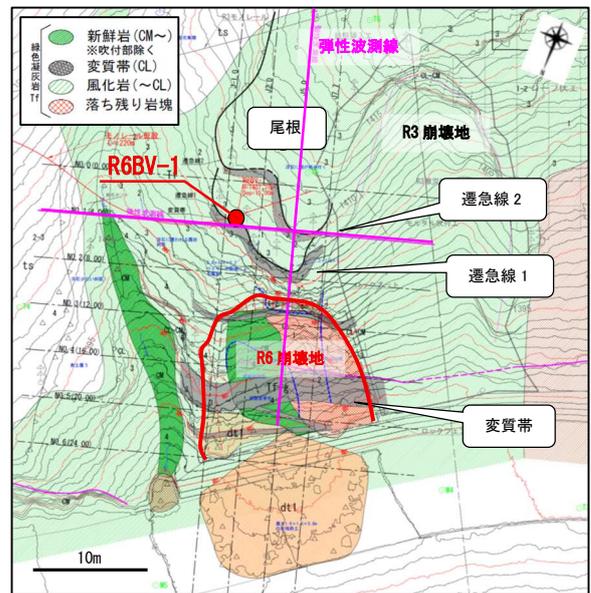
滑落崖周辺の風化岩がオーバーハングし崩壊地右側に落ち残りの岩塊が残存する。滑落崖の背後は2つの遷急線を経て徐々に緩傾斜となり上部ほど安定した斜面となる(図-2)。岩盤は緻密で硬質な玄武岩質緑色凝灰岩(玄武岩)からなり滑落崖や遷急線付近は帯状に脆い変質帯を層状に挟んでいる。流れ盤節理と脆弱な変質帯の受け盤層理面を分離面として岩盤がブロック状に崩落している(写真3)。R3崩壊地でも同様の構造がみられる。

図-2 地質平面図

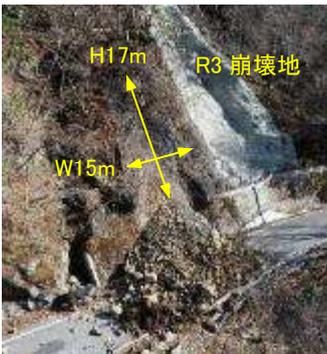
被災地は標高1400mの高冷地にあり、令和6年4月の融雪期に凍結融解を誘因として切土法面直上の尾根先端部が幅15m、高さ17mで岩盤崩落し県道を埋積した(写真-1)。地表踏査、ボーリング、弾性波探査により調査設計を行い現在対策工事中である。令和3年にも同じ尾根の側方で幅15m、高さ42mの崩落が発生しており、ロックボルトと吹付により対策されていた(写真-2)。

写真-1 R6 崩壊地

尾根先端部急斜面の緩んだ岩盤が春先の凍結融解を誘因として流れ盤節理と変質帯の脆弱な受け盤層理面に沿ってトップリング崩壊し直近の遷急線まで後退した。今後も順次遷急線まで崩壊が後退していく可能性が高い。

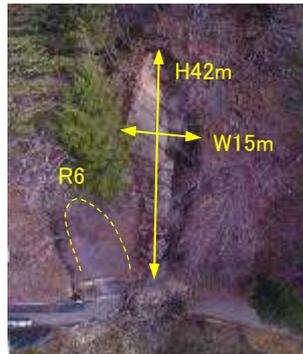
写真-2 R3 崩壊地

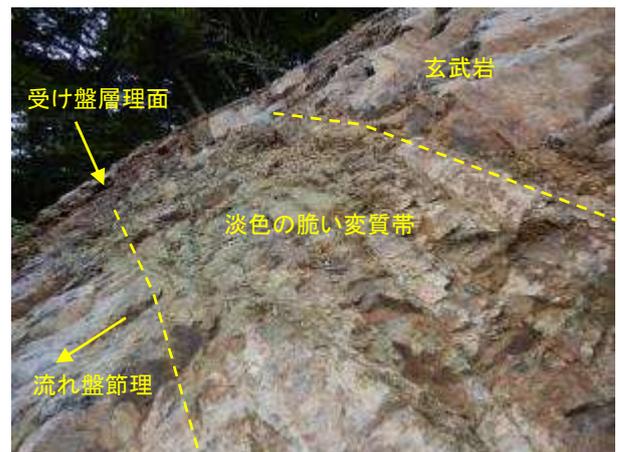
写真-3 崩壊斜面の岩相(変質帯は淡緑色で脆い)

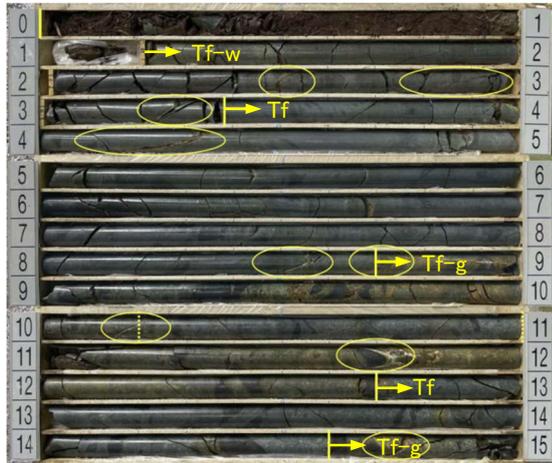
滑落崖上方にて1本実施した(図-3)。3.4mまで亀裂の多い風化岩、以深は暗色の硬質な玄武岩主体に淡色の脆い変質帯が互層する。変質帯の層理面は上部で70°、下部で緩くなる傾向があり、それ以外の節理は低角でばらつきがある。斜面に対して層理面は受け盤、節

理は流れ盤に相当し、受け盤の傾斜変化は地表の亀裂状況と合わせてトップリングを示唆するとみられる。変質帯は相対的に比重が小さく吸水性がある。

図-3 R6BV-1コア写真(Tf-w:風化岩, Tf-g:変質帯, Tf:玄武岩, ○:変質帯層理面)

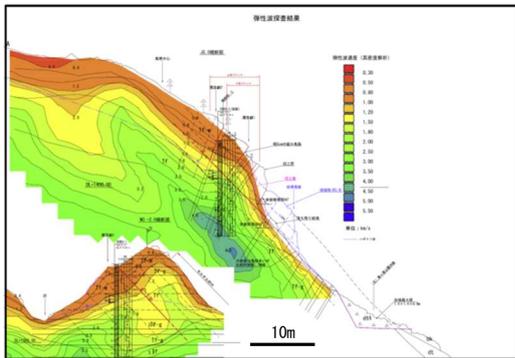
縦横断方向で2測線実施した(図-4)。Vpは1.0~最大4.0km/secで尾根緩斜面や受け盤斜面で低くなっている(風化帯)。全体に低速度で亀裂が多いことを示す。遷急線付近は速度の高まりがあり浸食に抵抗していると解される。変質帯と堅岩の有意な違いは見られない。

図-4 弾性波探査結果

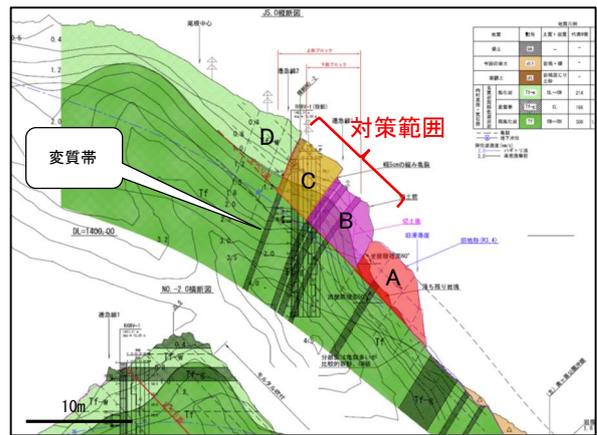
上記崩壊機構を踏まえ、対策工範囲は安定度の低い遷急線2下方のCブロックまでとした(表-1, 図-5, 6)。

図-6 崩壊機構断面図

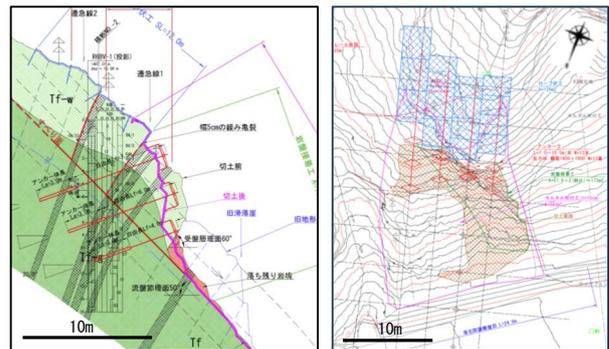
図-7 対策工計画図

対策工は切土とアンカーとし施工中の安全を考慮した。①1:0.2で切土しオーバーハングを解消, ②滑落崖上方にロープ伏工(落石対策), ③岩盤接着工により法面を安定化, ④モルタル吹付, ⑤アンカー工により抑止。
