オーバーハングを有する岩盤斜面における調査及び対策工検討事例

基礎地盤コンサルタンツ株式会社      ○堀   隼風, 根岸   拓真

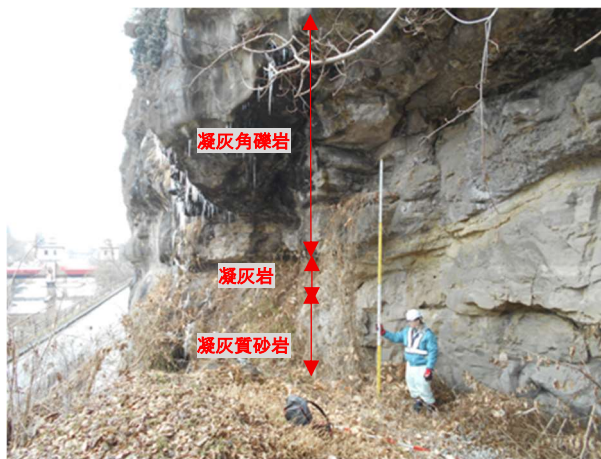
図-1 現地踏査により確認されたオーバーハング部

対象斜面は急崖かつオーバーハングを呈しており、斜面一体とした一連の対策のために詳細な地形データが必要であった（図-1）。調査箇所の地形的特徴から空中のみの LP 測量ではオーバーハング下端部の地形データが不足すると判断し、地上三次元測量も併せて実施した（図-2）。

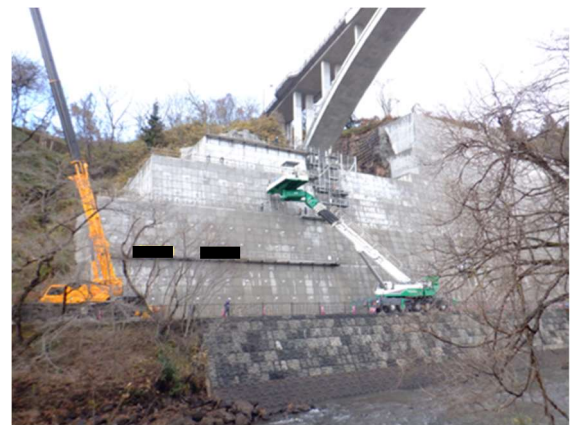
図-8 PCW 工法施工状況

調査により、地質状況や亀裂の発達傾向、緩み範囲から不安定化しているのはオーバーハング下端から斜面前面側におよそ15度の範囲であることが確認された。そのため、現況の斜面形状を維持したまま対策を実施できると判断し、グラウンドアンカー工を併用したPCW工法を提案した<sup>2)</sup>（図-7、図-8）。
