## 諸塚層群分布域での地すべり調査・解析事例

基礎地盤コンサルタンツ株式会社 ○牟田原 健太郎, 山口 剛史, 田中 慎吾

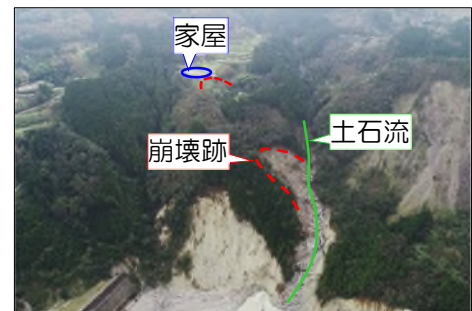
写真-1 調査地の全景(土石流発生時)

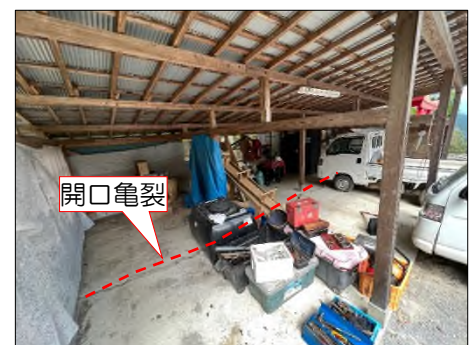
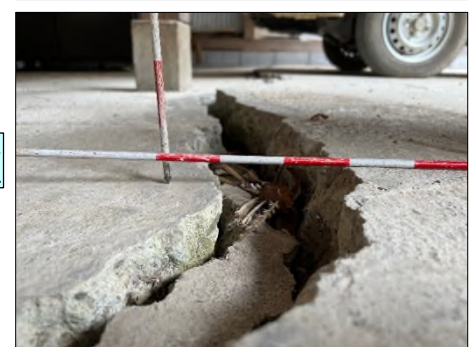
写真-2 家屋駐車場に発生した開口亀裂
