## 軟弱地盤上の道路盛土拡幅における調査・解析事例

(株)村尾技建 長浜 敦志

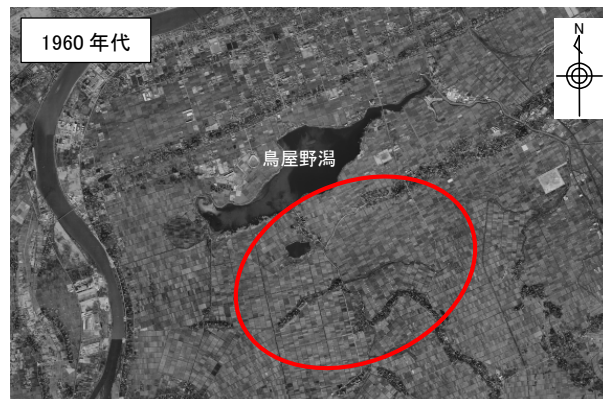
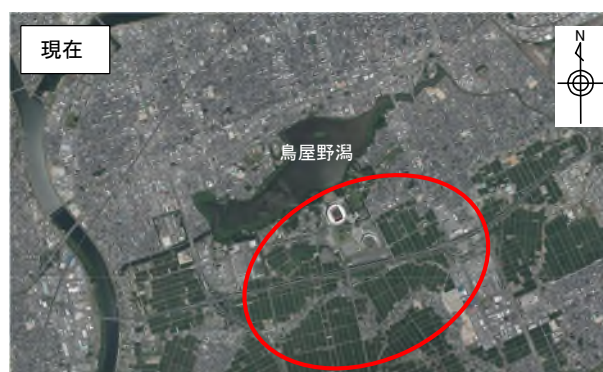
図-2. 調査地周辺の航空写真（現在と1960年代の比較）<sup>1)</sup>

航空写真を確認すると調査地周辺の多くは、少なくとも1960年代には耕作地として土地利用されており、本事例で対象となる既設道路は耕作地に囲まれ、周辺には平坦面が続いている状況である（図-2）。

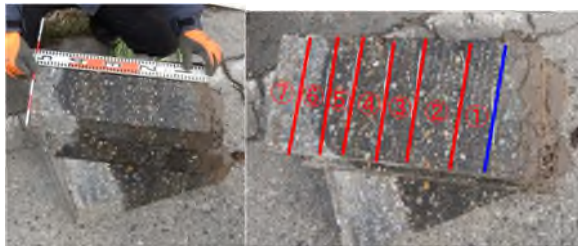
図-5. 舗装厚の確認状況

また、調査にあたり既設道路の舗装厚の確認したところ、最大で49cm、7回のオーバーレイ補修が行われていたことが判明した(図-5)。このような点からも既設盛土部では圧密沈下が進行していると推測された。
