## 懸濁地下水中の鉄・マンガン濃度の現地計測

株式会社 日さく ○VO PHI SON, 高橋 直人

## ボーリング孔を用いた可燃性ガス調査の事例

## 安価な透明塩ビ管を用いたボアホールカメラ撮影補助の工夫

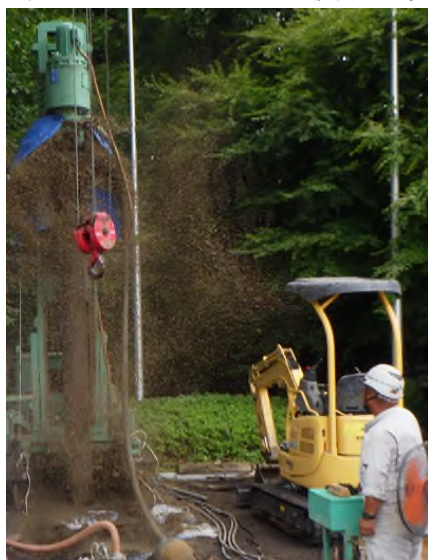
写真-1 さく井工事(ダウンザホールハンマ工法)の懸濁水発生状況

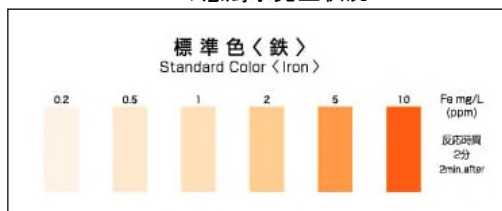
図-1 パックテストによる鉄濃度判定例

しかし、井戸掘削後、井戸仕上げ～揚水試験を行い、採水し公定法で地下水の水質分析を行う場合は、通常 1～2 週間を必要とする。現地において迅速に鉄・マンガン濃度を知る簡易な方法として、パックテストによる濃度判定があるが、定性的で数値化が難しいことや懸濁水の場合に精度の高い測定ができないなどの課題があった。

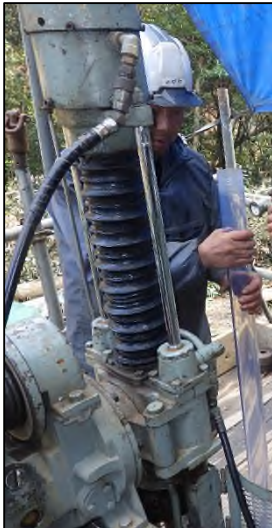
使用方法としては、ボーリング孔口のケーシング内に透明塩ビ管を挿入し、上端（メスネジ）を次の管の（オスネジ）部に手作業で回転して接続を行い、これを繰り返し予定撮影長分の透明塩ビ管の挿入を完了する。

図-4 撮影前の挿入状況

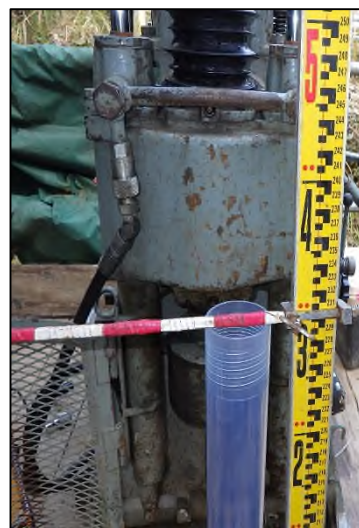
図-5 PVC 塩ビ管挿入（近景）

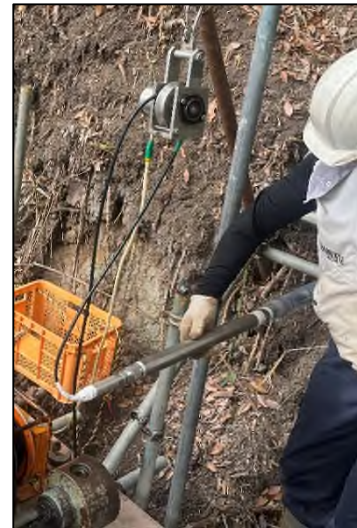
図-7 水平孔の撮影状況

今回実施に伴い課題も発生した。水平孔及び、鉛直孔の地下水が著しく低い場合など、透明管自体に撮影ライトが反射してしまい白飛びしてしまう問題が発生した。

この対処として、清水を注水することで意図的に孔内を清水で満たすことにより対処ができたが、水平孔にて注水する際には孔口部の下端部をウエス等で止水し上端のみを開放し注入するなど現場状況に応じて対応する必要がある。また、撮影時にプローブが、塩ビ管を同時に引き込んでしまい、撮影が中断した。これは透明塩ビ管の内径段差が発生しており、プローブが当たり、塩ビ管と一緒に引き上げてしまうことが原因であった。対処としてヤスリなどで角を丸めて段差を解消し、撮影を継続した。

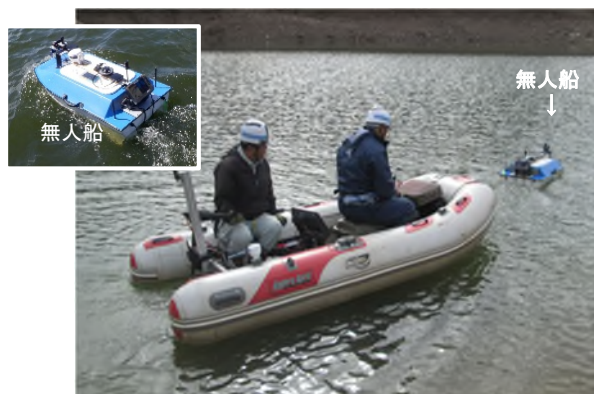
2024年11月、Z ダム（総貯水量31,600千トン、湛水面積150ha）において、魚群探知機一式を艀装した無人船（長さ125cm、幅65cm、高さ45cm、重量24kg）をインフレーターボートで図-1のように伴走しながら、測深データを収集した。

図-1 無人船とNソナー現地計測の様子

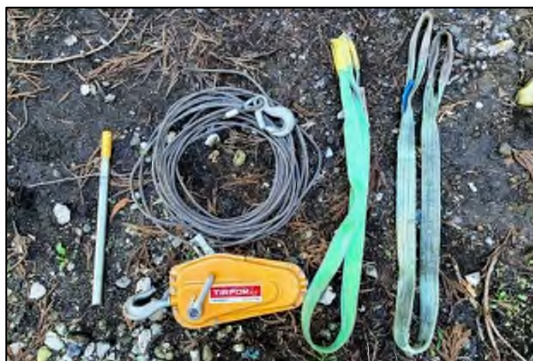
手動ウインチは、手動操作によりワイヤーロープを巻き取ることで、物体を牽引・移動させる装置である。本体に加え、ワイヤーロープ、スリングベルト、アンカーベルト等の付属機材を組み合わせる使用される。

写真-1 付属機材

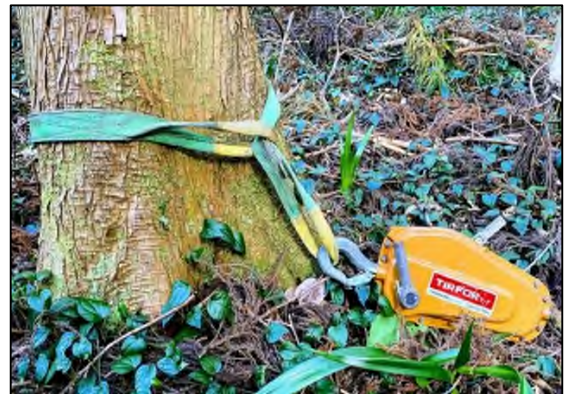
固定点（例：樹木）にアンカーベルト・スリング等を巻き付け、手動ウインチ本体を安全に固定する。地形や法面構造に応じて、樹木や仮設アンカーなどを適宜使い分ける。

写真-2 固定点との連結例

アンカーとして樹木を利用する際には、スリングやワイヤーが樹皮に直接接触しないよう、毛布や保護シートを巻いて損傷を防ぐ措置を講じる。これにより、樹木の損傷を防ぐとともに、スリング自体の摩耗や滑りを軽減し安全性の向上にも寄与する。
