バイオ製剤と掘削除去を併用した土壌浄化事例

日本物理探査株式会社 ○古賀 文晴、伊藤 明、芳賀 紀行、植山 隆義
株式会社バイオレンジャーズ 鴻野 雅一、岩橋 さおり

重金属封じ込め盛土周辺で生じた鉛の基準値超過の原因分析事例

地下水汚染の揚水対策における揚水位置の選定について

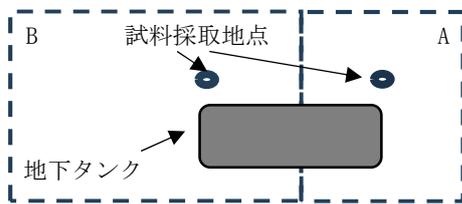
図-1 調査位置関係模式図

図-1に調査位置関係図を示す。調査はA、Bの2区画において特定有害物質全項目について実施し、下記の汚染が検出された。併せてノルマルヘキサン含有量試験（油）を実施した。

- (1) Aにおいては深度4～5mにジクロロメタンの汚染、深度1mにふっ素の汚染が確認された。確認されたジクロロメタンの濃度は基準値の2～3倍程度であり、ふっ素は基準値をわずかに超過する程度であった。また、ノルマルヘキサン含有量試験により、深度2mにおいて油汚染が確認された。
- (2) Bにおいては深度0～4mにおいて、最大で基準値の約200倍となるジクロロメタンの汚染が確認された。ふっ素、油の基準値を超えた汚染は確認されなかった。
- (3) A区画 G.L-2.2m、B区画 G.L-1.8mで採取された地下水については、どちらも基準値を超過する汚染は確認されなかった。

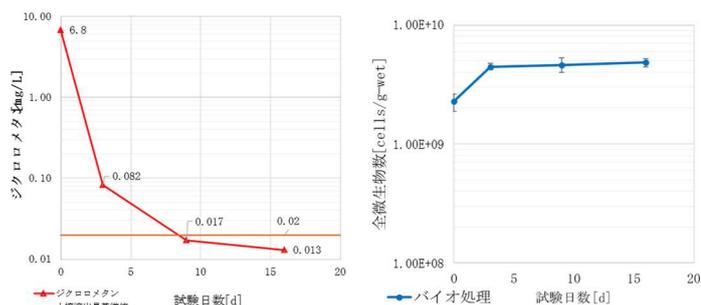
図-2 ジクロロメタン土壤溶出量 図-3 全微生物数の推移

ジクロロメタンの土壤溶出量の推移を図-2、全微生物数の推移を図-3にそれぞれ示す。

トリータビリティ試験用に新たに採取した土壤試料には基準値の約340倍となる6.8mg/Lのジクロロメタンが検出されたが、3日後には0.082mg/Lまで減少、9日後には0.017mg/Lとなり、土壤溶出量基準を満たした。また、16日後には0.013mg/Lまで低減した。全微生物数は、初期値と比較し、3日後には約2倍に増加した。土壤のpHは試験前8.4、3日後8.2、9日後8.2、16日後8.2で安定しており、微生物の増殖に影響はなかった。

全微生物数の増加とともにジクロロメタンの減少が確認されたため、使用したバイオ製剤による土壤の処理は可能であると判定するとともに添加する薬量を決定した。

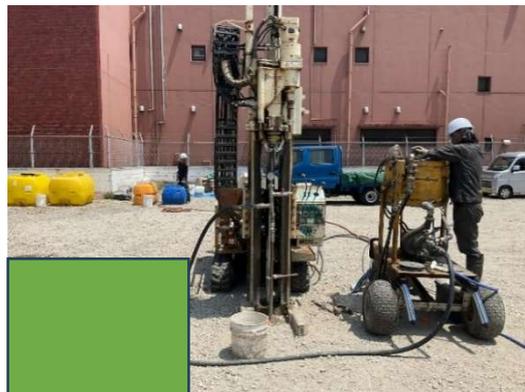
写真-1 薬剤注入状況

土壤の掘進には、打撃式ボーリングマシンを用いた。Aは最大深度6mまで、Bは最大深度5mまで掘進した。その後、高圧ポンプにより、孔内に薬剤を注入した。

対象地区の地盤が軟弱の場合、薬剤注入作業時に空洞が発生する恐れがある。本工事は対策工事が終わり次第建物の建設が予定されていた。そのため、空洞発生の可能性を軽減するために、通常用いるポンプより弱い出力のポンプを選定した。その際、薬剤を均等に浸透させるために、攪拌中の薬剤を、各孔最大深度から注入を始め、注入量が規定に達したら注入を停止し、0.2m引き上げ、再度注入を行った。この工程を繰り返し、G.L-1.0mまで注入作業を行った。引上げ間隔0.2mは、調査地の土質と経験値から設定した。

(写真-1) 薬剤注入状況

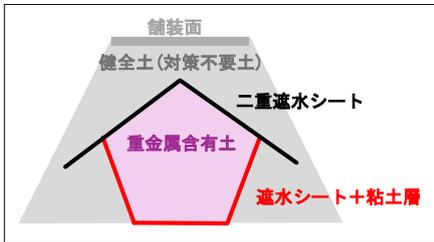
図-1 封じ込め盛土の構造

図-1に対策盛土と周辺井戸の位置関係を示す。本業務の契機は、2023年9月の水質モニタリング調査であり、2箇所の井戸で鉛が基準値を超過（観井⑪：0.017mg/L、民井⑳：0.011mg/L）し、その後に民井⑧で超過（0.028mg/L）が確認された。民間井戸での基準値超過は初めての事象であった。（※井戸名の記載は、民間井戸を「民井」、対策盛土周辺の観測井戸を「観井」と表記する。）

対策盛土は2013年7月頃に造成され、重金属含有土（ヒ素）をベントナイト混合土+遮水シート（二重）により封じ込めている（図-1）。盛土材は、隣接するトンネル掘削工事で発生した結晶片岩類から成る。なお、鉛は事前のスクリーニング調査により基準値以下と評価されており、かつ、非酸性土である。

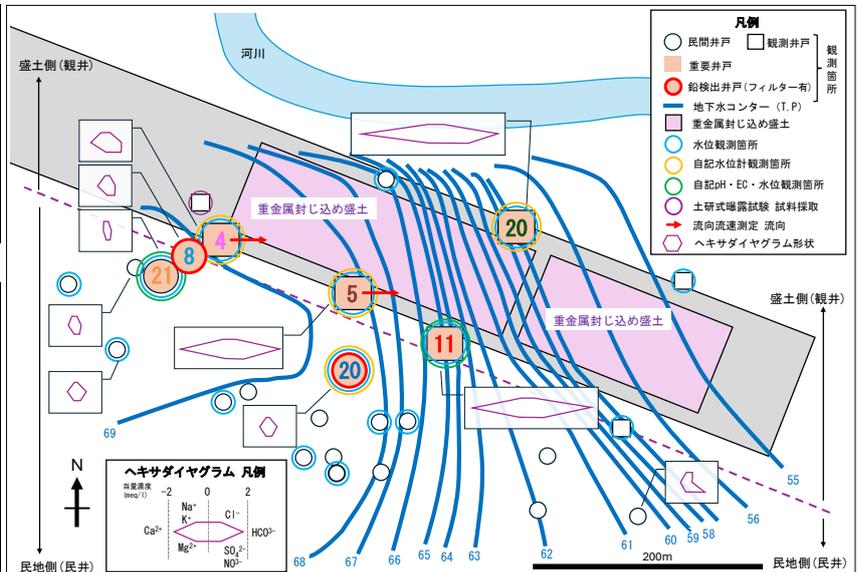
図-3 対策盛土周辺の井戸の配置と地下水コンター図(平水時)

盛土周辺の地下水流向は、図-3に示すコンター図より、通年で西南西⇒東北東を示す傾向である。また、観井④、⑤で実施した流向流速測定により、盛土西側は西⇒東の流下傾向を示した。図-4より、主要井戸に設置した自記水位計による観測の結果、豊水期（豪雨時）に地下水位の大きな変動は確認されるものの、各井戸間（民井⑧、⑳周辺）の水位高低に逆転は認められない。従って、盛土側から民地側への地下水の供給の可能性は低いものと推察される。

水質の化学的性質を把握するため、イオン分析を行った結果、盛土側と民地側ではヘキサダイアグラムの姿形に明らかな差異が見られる(図-3)。このことは、盛土側と民地側の水質が異なることを示唆している。また、盛土側と民地側の境界にあたる観井④は、民地側からの地下水供給が主であると推察される。

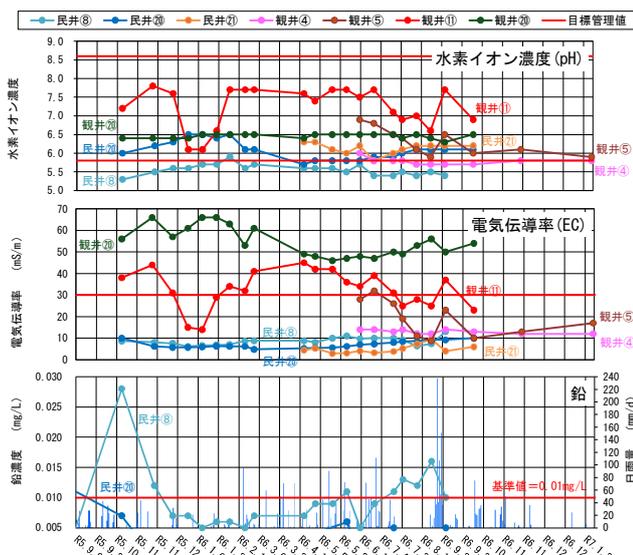
図-5 水質分析結果

各種水質分析結果の経時変化を図-5に示す。水素イオン濃度（pH）は、民井⑧で弱酸性、民井⑳で中性の傾向を示す。鉛の検出とpH値に明瞭な相関は認められない。電気伝導率（EC）は、民間井戸で一般的な地下水の範疇にあるが、観測井戸では管理基準値（30mS/m）を超える値も多く見られ、盛土側と民地側では、溶存イオン量の傾向に差異がある。

鉛濃度は、民井⑧は当初最大0.028mg/Lで検出されたが、その後は比較的低濃度で推移し2024年7月以降で

再び基準値超過の傾向を示した。民井⑩において、基準値超過後は定量下限値程度で推移している。なお、ヒ素については民井の何れも基準値超過は認められない。

一方、観井⑪等の盛土側の観測井戸では、採水時の確実なパージとろ過処理により定量下限値未満となった。そのため、観測井戸における鉛の検出は井戸内滞留水に含まれる濁質に起因したものと推察される。

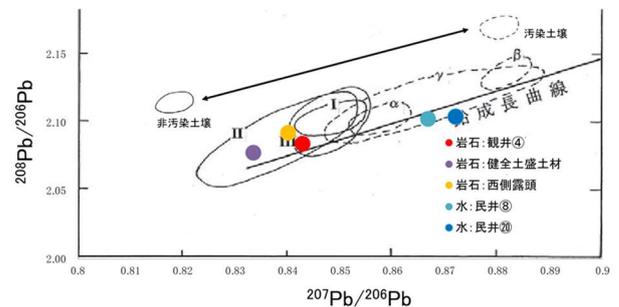
図-6 鉛同位体比の散布図と由来判別²⁾を改変

鉛は同位体分析で起源を推定できる²⁾。盛土材(健全土部)と盛土周辺地盤、及び民井⑧、⑩の採水試料における鉛の同位体分析の結果、民間井戸の地下水は人為由来による可能性が高いことが示唆された(図-6)。民間井戸での鉛の超過原因は、井戸配管等の取水設備の腐食等が考えられる。今回は密閉井戸であり、井戸内部の詳細は不明である。

調査結果を総合的に判断すると、民間井戸の鉛の基準値超過は対策盛土に起因したものではないと評価される。すなわち、民地側井戸の地下水の流向や水質は盛土近傍と異なる可能性が高く、また、基準値超過井戸における詳細調査の結果、個々の井戸の要因により生じた可能性が高いものと推察された。

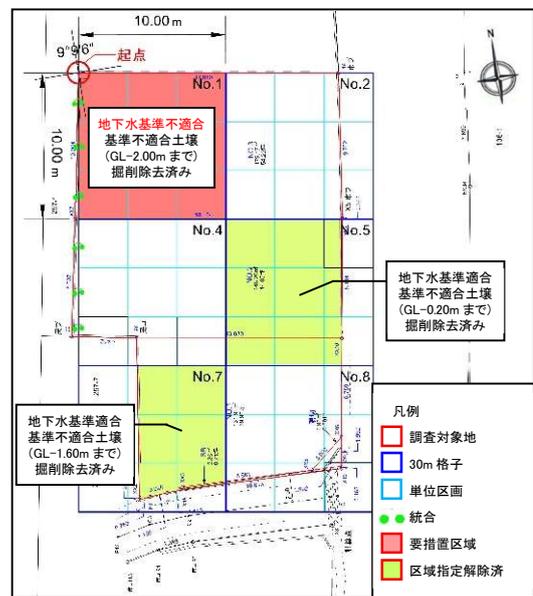
図-1 対象地(掘削除去後)

区域指定後、No.5区画及びNo.7区画の基準不適合土壌については掘削除去を実施し、区域指定が解除された。No.1区画の基準不適合土壌については掘削除去を実施

し、地下水汚染については地下水揚水を実施することとした。掘削除去後までの状況を図-1に示す。

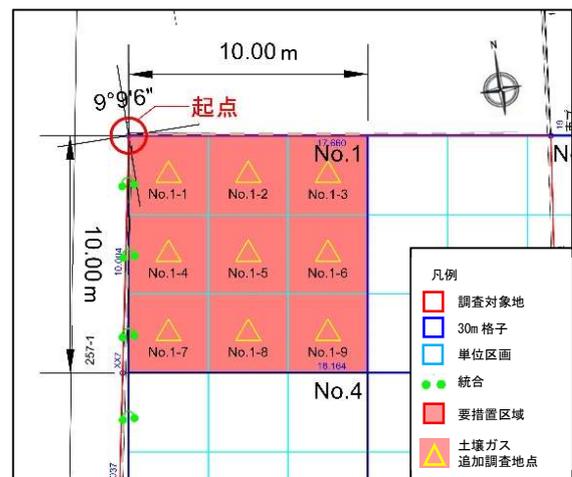
図-2 土壌ガス追加調査地点図

追加調査は、対象区画を細分して土壌ガス調査を実施した。単位区画の縦辺と横辺に等間隔で2本ずつ線を引き、単位区画を9等分し各エリアについて土壌ガス濃度を測定した。図-2に追加の土壌ガス調査の地点図を示す。

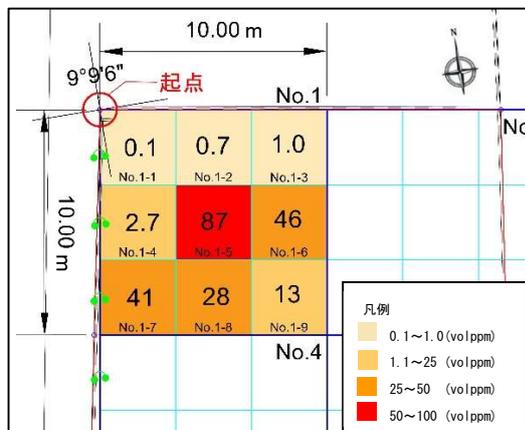
図-3 追加調査結果

追加調査の結果、要措置区域内のテトラクロロエチレンの平面分布を把握することができた。テトラクロロエチレンは全地点で検出され、最も検出値が高かった地点

は No. 1-5地点で87volppm であった。また、濃度分布は No. 1-5地点を中心に広がっており、汚染の中心が複数確認されることはなかった。図-3に土壤ガス追加調査結果を示す。追加調査の結果から、テトラクロロエチレンの濃度が最も高かったエリアの中央 (No. 1-5地点) に揚水井戸を設置することとした。

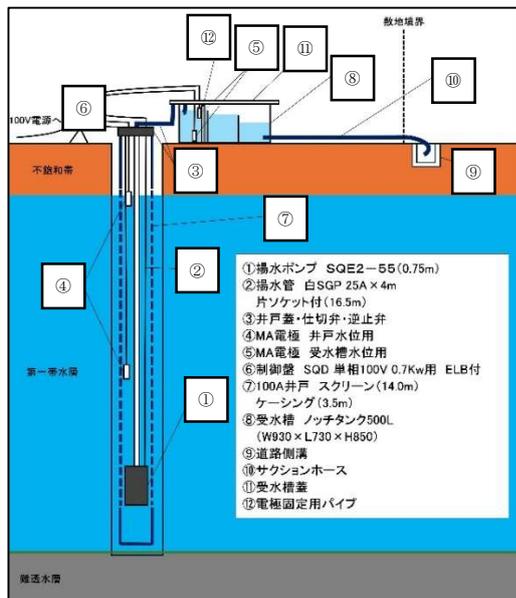
図-4 地下水揚水設備

追加調査の結果から、No. 1-5地点の中心に径100φの揚水井戸を設置し、地下水揚水を実施した。図-4に地下水揚水設備の構造を示す。

揚水井戸の下端深度は難透水層の直上とした。地下水揚水は1.8m³/hの流量で実施し、揚水した地下水は、ノッチタンク内で活性炭吸着処理後、市の排水基準以下であることを確認し下水道へ放流した。

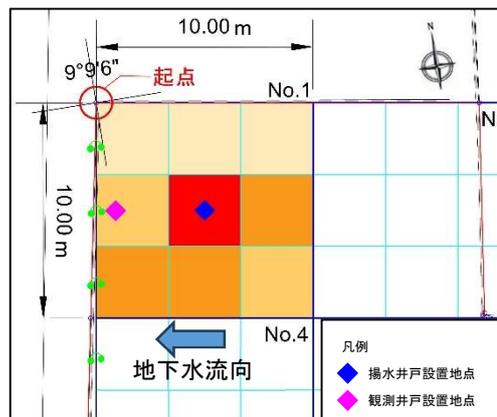
図-5 観測井戸及び揚水井戸位置図

地下水のテトラクロロエチレンの濃度の確認は、揚水井戸から地下水の下流方向4m地点に設置した観測井戸で実施した。揚水井戸及び観測井戸の位置図を図-5に示す。地下水揚水の結果、当初は地下水基準の21倍の基準超過が確認されていたが、日数経過と共に段階的に濃度

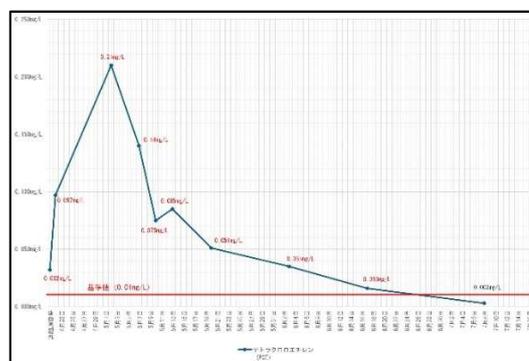
図-6 地下水揚水結果

が低下し、揚水開始から77日で地下水基準以下となった。現在は措置の効果の確認のための2年間モニタリング中である。地下水揚水の結果を図-6に示す。

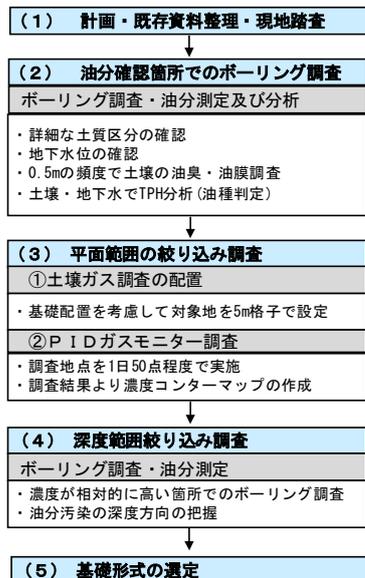
図-1 手順フロー

調査方針を決定するために図-1に示す手順フローに従って行った。なお、今回は、鉱油類を対象としており、種類としてはガソリン、灯油、重油等の燃料油と機械油、切削油等の潤滑油が挙げられる。油には環境基準がないものの油の揮発成分の総量(全炭化水素)を測定し推定した。

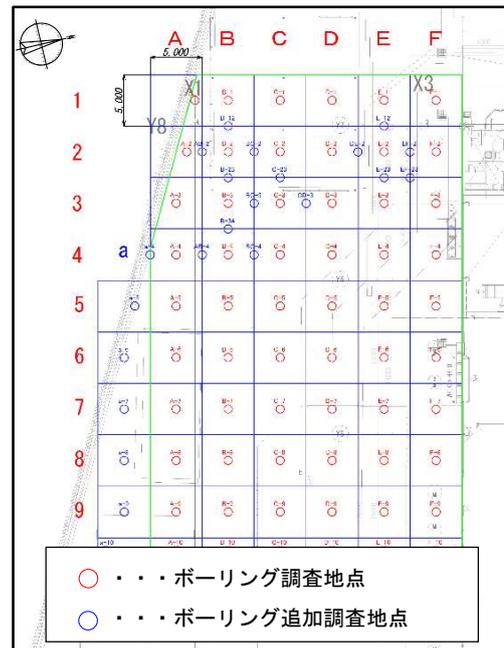
図-2 土壌ガス調査の位置図

配置方法は、通常の土壌汚染対策法に準じた10m 格子の中央に採取地点を配置した場合は、基礎部の配置箇所が精度良く捉えられない。よって、図-2に示すように、基礎配置を考慮しピッチを細かく5m 格子に設定した。

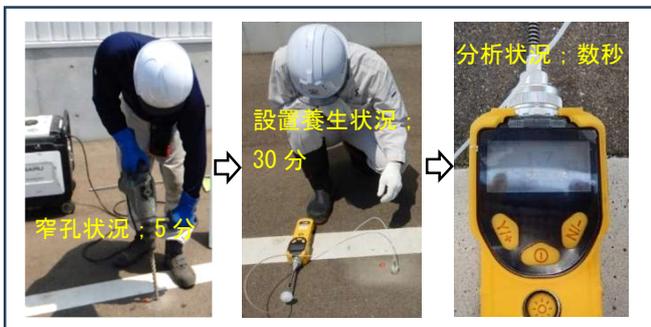
図-3 PID ガスモニター作業状況

PID ガスモニターを用いると揮発性有機化合物 (VOC) や炭化水素 (今回は油種判定より残油・軽油・A 重油) などの高濃度 (測定範囲が0.1~15,000ppm) に汚染された地域においても, 図-3に示すような手順により短時間で濃度値を測定できる. その結果, 多地点 (1日50点程度) のデータを短期間で収集し, 汚染濃度分布を早期に精度よく把握できた.

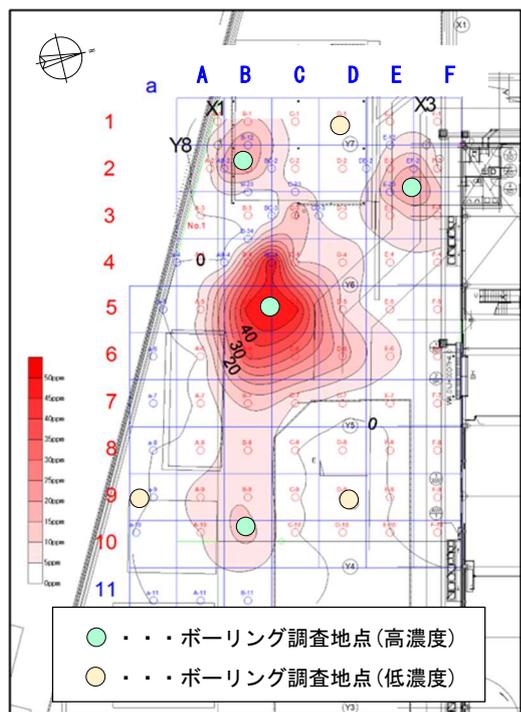
図-4 濃度等高線分布図

調査対象地で測定したPID ガスモニター測定結果を基に図-4に示す濃度等高線分布図を作成した. 測定結果より, 対象地全体において相対的に濃度が高い4箇所が確認された.

濃度等高線分布図より濃度が相対的に高い4箇所と濃度が低い3箇所の計7箇所での深度方向のボーリング調査を行った. 掘削は, 油汚染が拡散しないように泥水を使用しない打撃式による自走ボーリングで実施した. なお, ボーリング掘り止め深度は, 油臭・油膜が無い深度を2深度確認した深度までとした. 調査結果より沖積粘性土 (不透水層) 以深の油汚染の拡散は, 確認されなかった.

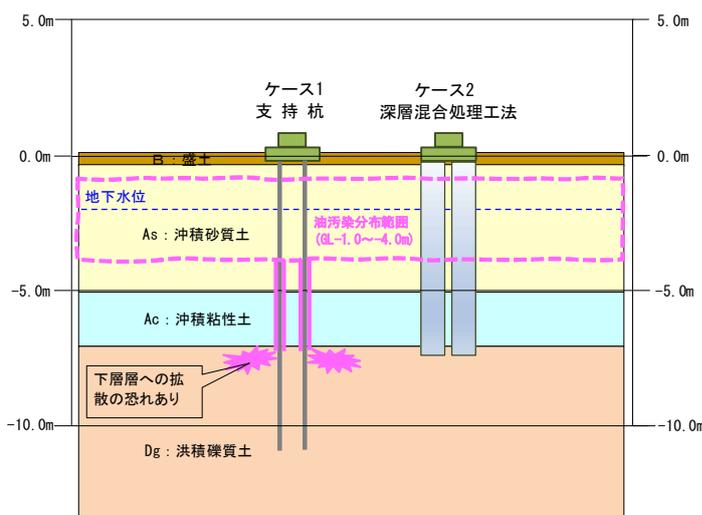
図-5 対象地の地層想定断面図と基礎形式想定図

当初の基礎形式の選定では調査結果より基礎形式が支持杭, 深層混合処理工法の2工法の採用が考えられた. しかし, ボーリング調査より油汚染は, 深さ方向が概ねGL-1.0~ -4.0m までの汚染範囲であることが判明したことから, 図-5に示すように仮に支持杭であった場合は, 不透水層を貫通し, 油汚染が下層に拡散するリスクがある. よって, 油汚染拡散を考慮し改良材を吐出しながら地盤改良を行う深層混合処理工法が選定された. なお, 対象地は沖積層の低地からなり地下水の流速は遅く, 周囲 (対象地外) への汚染は確認されていない.

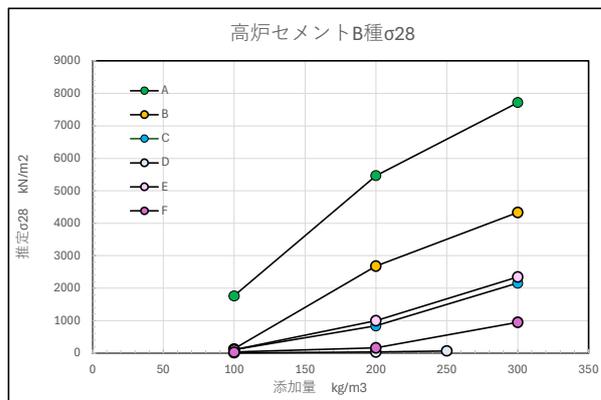
図-1 材齢28日における一軸圧縮試験結果 (高炉セメントB種)

材例28日における一軸圧縮試験結果を図-1、図-2に示す。各箇所の地盤特性は概ね類似しているが、試験結果による一軸圧縮強度には箇所毎にばらつきがみられたため、一軸圧縮試験結果と改良土の地盤特性との関係について検討した。

B~F の事例では pH の範囲は6.1~8.0であり、pH の観点からは水和硬化反応の阻害は低いと考えられる。土の懸濁度試験を実施した5種の改良土のうち、最も pH の値が大きかった改良土 E は改良土 B よりも一軸圧縮強度が小さい結果となった。改良土の懸濁度と室内配合試験の一軸圧縮試験結果との相関は明瞭ではなかった。

また、土の水分量による影響として、一般的に含水比が高いとセメント系固化材により、固化した土の改良強度は小さくなるとされている²⁾。改良土 D は本事例のうち一軸圧縮強度が最も小さい。自然含水比が94.8%と高いために、強度発現が低くなったものであると考えられる。
