# 火防用水路に起因する空洞の調査事例

基礎地盤コンサルタンツ株式会社 ○久原 大輝, 向久保 晶

# 陥没の発生に伴う空洞調査事例

## 大谷地域における微動探査と 3 次元地盤構造（大谷石上面）の検討

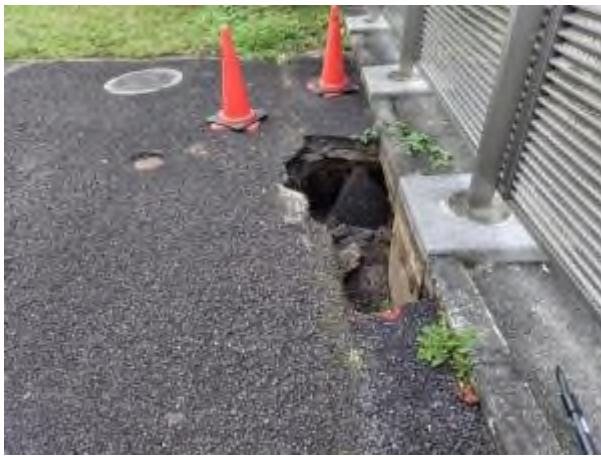
写真-1 陥没箇所状況

東京都多摩地方に立地する某施設において、敷地内道路の一部に陥没が発生した。陥没箇所の内側に空洞が広がっていることが目視で確認された。陥没箇所以外にも空洞や緩み域が広がっていることが想定されたことから、広範囲を適切に調査することが課題となった。本発表では陥没箇所の空洞に加え、周辺に伏在する空洞やその要因となる緩み域の分布を地中レーダー探査と簡易動的コーン貫入試験によって確認した事例について報告する。

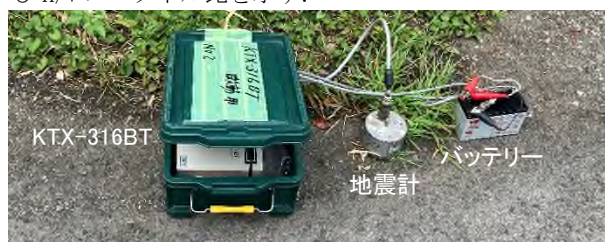
写真-1 測定状況

常時微動の観測は昼間に行い、測定時間は1つの地点について10分とした。収録は2班体制で3か月間に南北約3.5km、東西約2.5kmの範囲において、道路上を主として合計459箇所で行った。地震計は3成分1秒地震計（LE-3Dlite）を使用した。写真-1に測定状況を示す。

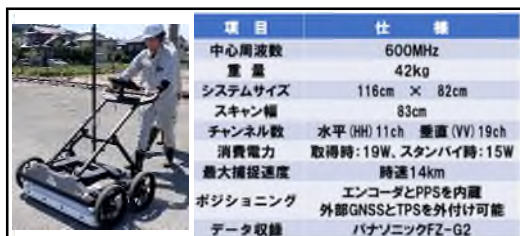
図-1 本調査で使用した地中レーダー探査機器の様子

本調査では、探査可能深度5m の IDS GeoRadar 製 StreamDP を使用し地中レーダー探査を実施した（図-1）。調査範囲は図-2の通りであり、範囲内で X 方向に18測線、Y 方向に87測線を測定し、計2 km の計測を実施した。

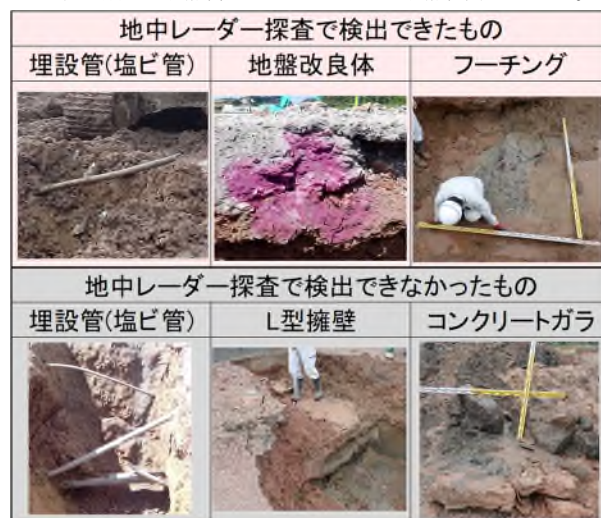
図-3 試掘結果のまとめ

本調査で実施した試掘調査で確認された埋設物を図-3に示す。図-3の上段には試掘に加えて地中レーダー探査においても検出された埋設物を、下段には地中レーダー探査では検出されなかった埋設物を記載している。

試掘では埋設管が4箇所、高密度ポリエチレン管が1箇所、コンクリートガラが1箇所、L型擁壁が1箇所、地盤改良体が2箇所、フーチングが1箇所確認された。
