## A 市における既設観測井の除去事例

東北ボーリング株式会社 ○三上 諒, 永瀬 望

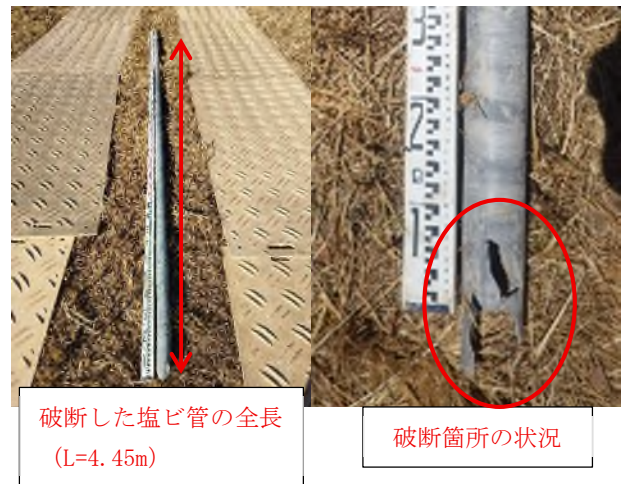
写真-1 破断した塩ビ管

ボーリングマシンを用いて塩ビ管の外周を深度 38.0m まで被せ掘りをし、塩ビ管の周囲の地盤を緩めたあと、塩ビ管の引き上げ作業を試みる計画であったが、深度 4.45m まで掘削した時点で塩ビ管が破断した。

原因は不明であるが、塩ビ管が破断した深度付近から樹木の根が回収されたことから、掘削時、根っこが塩ビ管に絡まり破断したものと想定した。

破断した塩ビ管を写真-1、写真-2に示す。

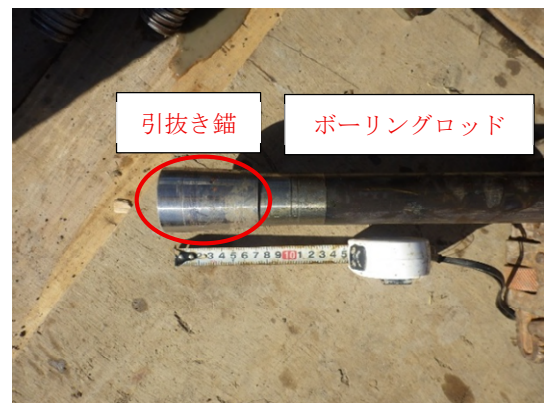
写真-3 引抜き錨装着状況

地中に残存した塩ビ管を引き上げるため、ボーリングロッドの先端に引抜き錨を装着し、塩ビ管に錨をくさびのように噛ます方法で回収することとした。

ボーリングロッドの先端に装着した引抜き錨を写真-3に示す。

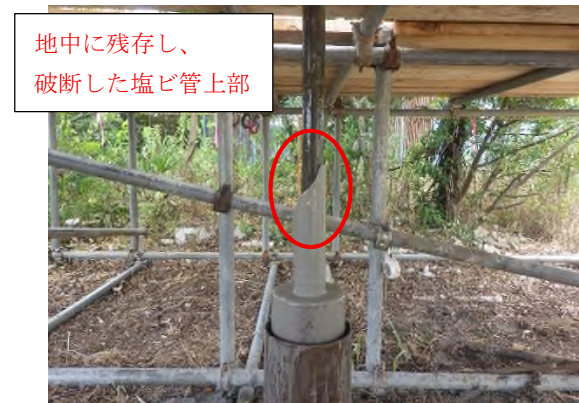
写真-5 残存した塩ビ管の引き上げ状況

このことから、塩ビ管を引き上げる際に生じる土圧を低減することを目的として、深度 20.5m まで塩ビ管の外周を掘削してケーシングを挿入した状態で、再度、塩ビ管の引き上げを試みることにした。

その結果、地中に残存した残りの塩ビ管を全て引き上げることが出来た。

地中に残存した塩ビ管の引き上げ時の状況を写真-5に示す。

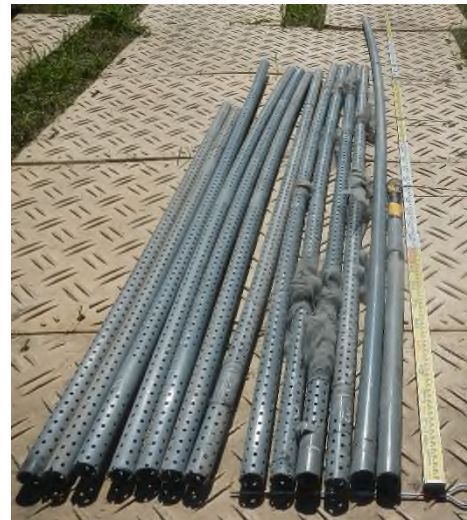
写真-6 塩ビ管の検尺

写真-6に示すように、引き上げた塩ビ管の全長を計測し、塩ビ管が完全に引き上げられていることを確認した。

その後、深度 20.5m まで挿入していたケーシングを少しずつ引き上げながら、充填砂利を投入し、表層部は発生土（砂）により閉塞を行い、既設観測井の除去を完了とした。
