## 大規模盛土の地盤安定性評価における地質調査の重要性

株式会社アサノ大成基礎エンジニアリング ○廣川 開、三浦 理司、  
鎌田 佳苗

## 1. 事例の概要

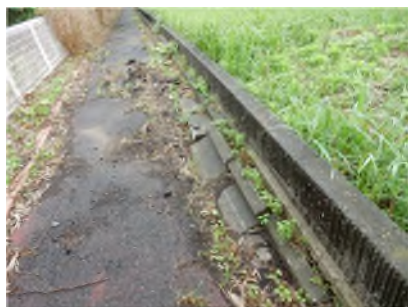
写真-1 法肩部の変状

法肩部では、**写真-1**の歩道部で大きな段差が発生しているが、**写真-2**に示すように坂路には亀裂やクラックが確認されず、斜面小段に設置された水路にも押出などの変状が確認されていないことから、法肩部の変状は、肩部のみ限定されたものと判断された。

変状の要因として、法肩部は盛土の締固め不足と地下水の影響、擁壁部は土砂流出に伴う背面空洞化によるものと結論づけられた。
