第9回

# 地質リスクマネジメント 事例研究発表会 講演論文集

平成30年11月2日（金）

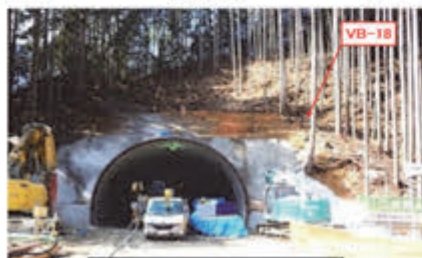
図2 各段階における地質リスクマネジメントのシナリオ

ここでは、図2のシナリオを説明する。本事例では、測量調査設計段階で「坑口地すべり」という地質リスク①が抽出され、Bブロックについては押え盛土工、Aブロックについては坑内からの補強工法で対応が計画されていた（終点側からの掘削計画）。本トンネル工事着手前には、押え盛土工が実施された状態であった。

ところが、施工直前になって「起点側からの掘削計画」に変更となったものの、工事計画は「終点側からの掘削計画」のままであった。そのため、施工技術者が、既存資料および現地状況を確認し、坑口地すべりの安定性再検討とAGFで地山状況の確認をおこなった。その結果、坑口地すべりという地質リスク①に加えて、地山状況が既存調査データよりも悪いことが判明した。ここで特筆するのは、施工技術者が複雑な地質分布域におけるトンネル施工中にトンネル天端崩壊トラブルを経験していたことから、今回の地山状況をみて、新たな地質リスク②として「地山の劣化状況（地すべり土塊の不安定化）」を想定して、事前にある程度の対応方法を想定して施工管理したことである。

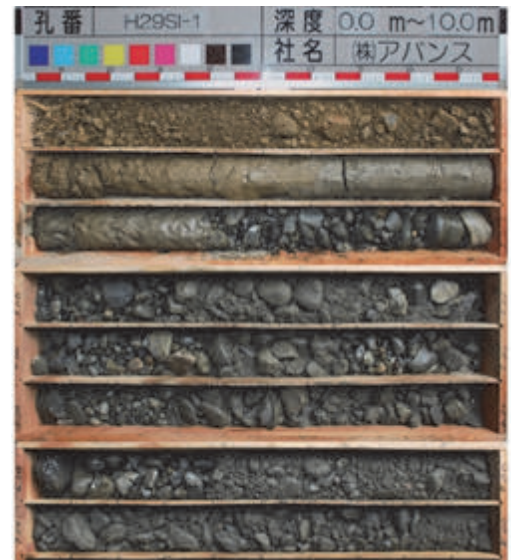
写真-3 φ116mm掘削コア

付帯構造物の支持層となるかどうか（層厚の確認）、また土質状況（特に礫径）の確認のため、φ116mmオールコアを実施した（写真-3）。結果、層厚は5m以上、最大礫径は100mm程度（端部がビットで削られていない自形の礫で礫径を確認）であることを確認し、付帯構造物の設計や各種仮設工法の検討に活用した。

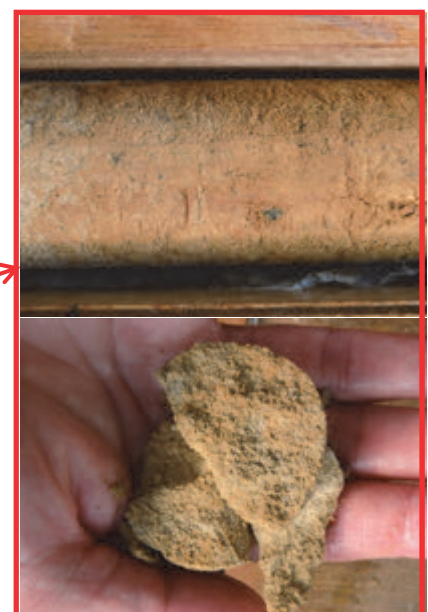
図-6 既往調査の代表的コア観察結果状況<sup>1)</sup>

既往調査コアの再観察では、複数の既往調査地点でも最終確認深度付近に Ds 層が分布していたことがわかった。

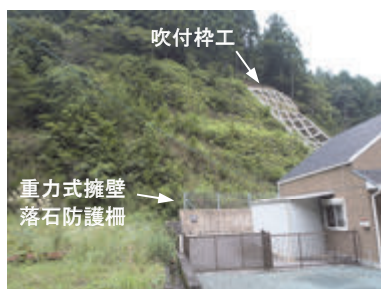
写真2 対象斜面全景

業務発注時には、クラック発生 の 要因として斜面からの偏圧や擁壁基礎の根入れ不足による沈下が想定されていた。しかし、現地確認の結果、重力式擁壁のクラックは水平方向に押し出されたようなズレが確認され、人家のコンクリート床面にも亀裂等の変状を確認した。そこで、空中写真判読および現地踏査を実施したところ、2 つの地すべり(対象地すべり、背面地すべり)を確認し、地すべりの滑動に伴いクラック等の変状が発生していると予測した(図1 参照)。

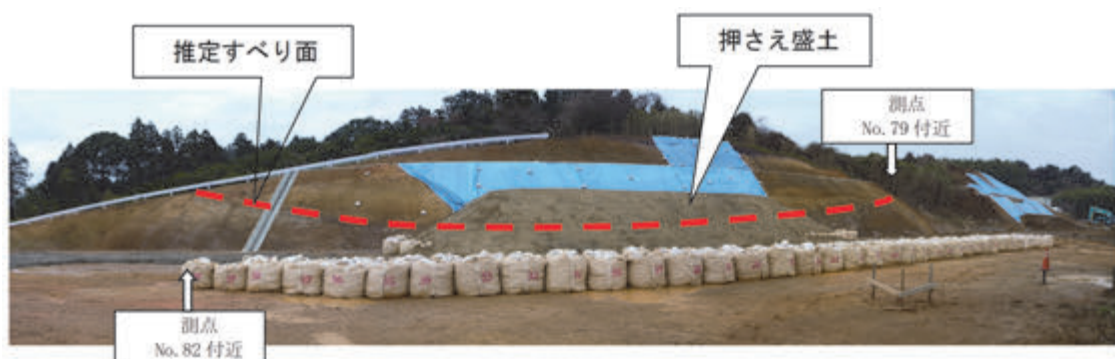
当該地には古第三紀始新世の砂岩・礫岩・泥岩が互層し、凝灰岩薄層が挟在することが明らかとなった。凝灰岩層は異質礫を含むほか降下軽石を多く含む特徴があり、他の岩相に比べて軟質で一部粘土化しグリス状になる部分が認められた。層理面の走向は北東－南西方向で、南西に緩く傾斜する同斜構造である。したがって、起点から終点側に向かって右側の切土のり面は、斜面の傾斜と地層の傾斜が同じ方向の“流れ盤構造”，左側の切土のり面は斜面の傾斜と地層の傾斜が逆方向の“受け盤構造”となり、右側の斜面は地すべりが発生しやすい地質構造であることが確認された。

以上を踏まえ、地質的弱層である凝灰岩層は掘削に伴う地山応力の開放やカウンターウェイトの消失の影響ですべり面が形成され、潜在地すべりが滑動すると推測した。

図-1 切土掘削施工中に発生した地すべり変状 応急対策として押さえ盛土工を施工

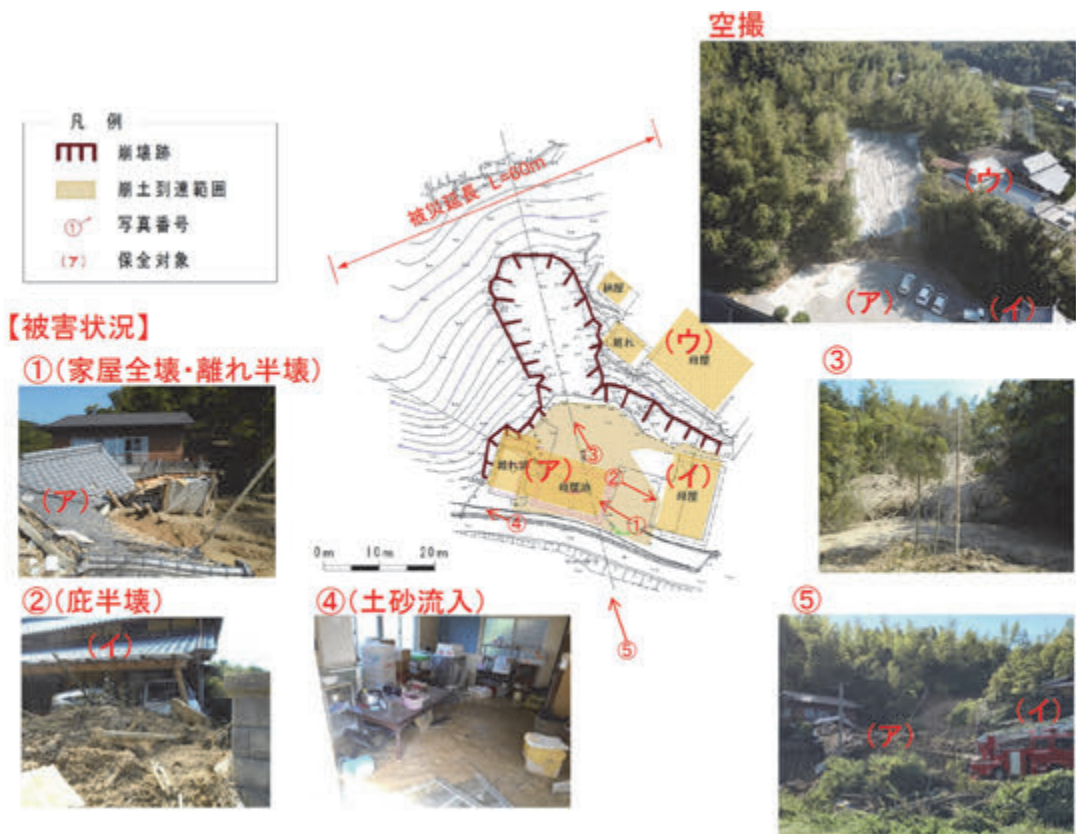
図1 被害状況

本災害により、家屋の1棟が全壊、1棟が半壊している(図1)。

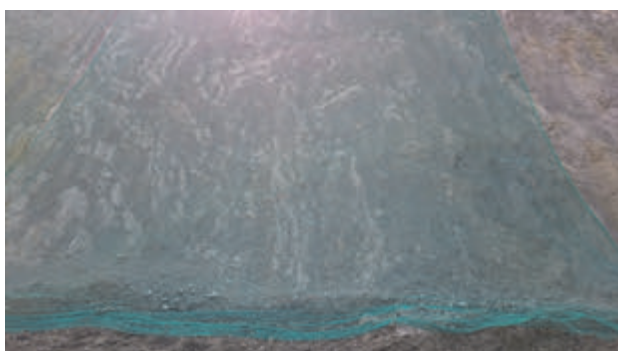
写真1 スランプ層(施工記録より)

隣接区間には、スランプ層や活撓曲の影響を受けた地層が分布し、変状は、これらの地層が地山掘削に伴うリバウンドの影響により、地すべりを誘発したことで発生したと考えられる。また、当該地に分布する砂岩泥岩互層のうち、ぜい弱な泥岩のスレーキングが進行したことも変状に影響したと考えられる。
