第10回

地質リスクマネジメント

事例研究発表会

講演論文集

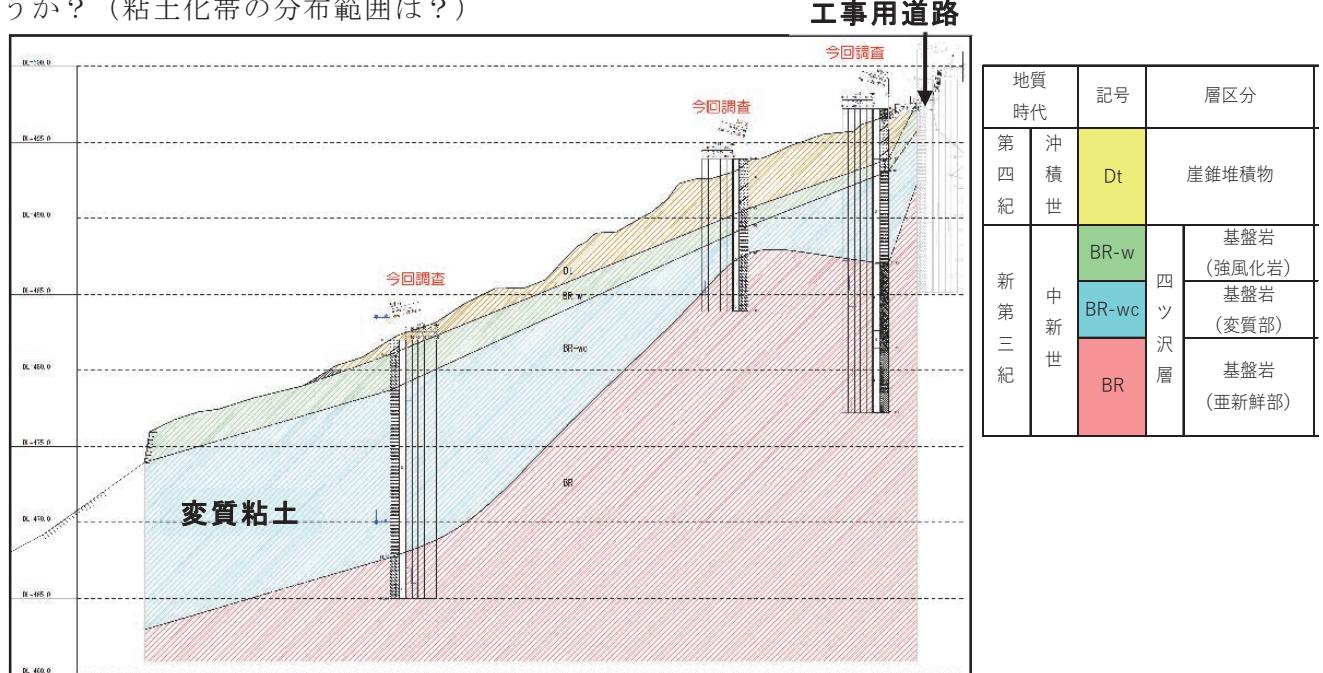
図1 地質縦断図（過年度成果）

- 変質帶が厚く分布している（図1参照）が、どのような過程で変質したのだろうか？
- 過去に表層崩壊が発生しているが、変質している粘土化帶は滑動しなかったのだろうか？
- 変質した粘土化帶ですべった場合、地すべりブロックの形状はどのようにになるのだろうか？（粘土化帶の分布範囲は？）

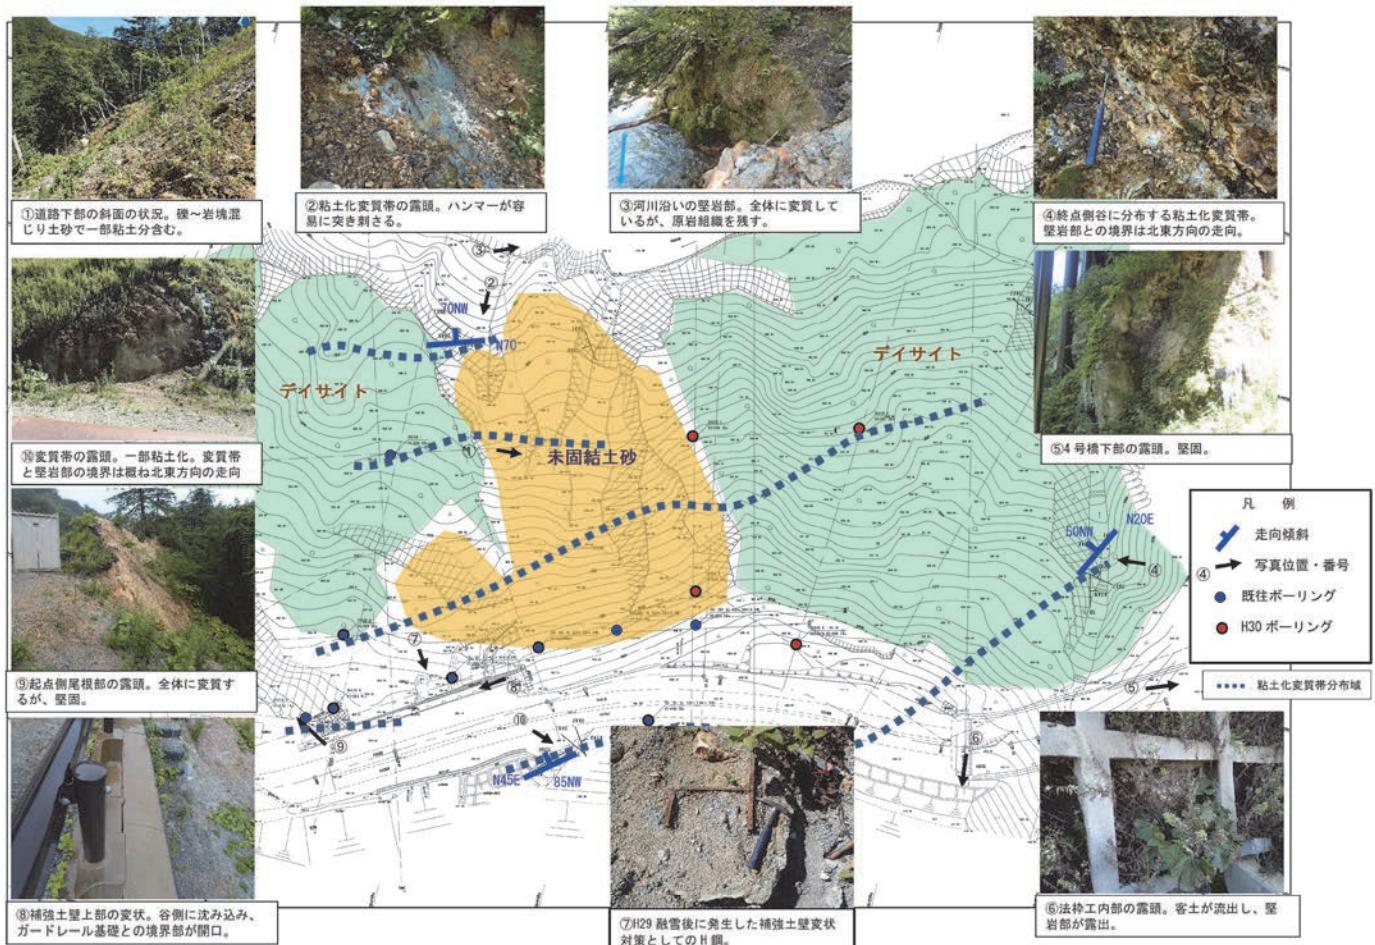
図 2 現地踏査結果

現地踏査を実施した結果、走向傾斜は概ね NE～SW 方向であり、傾斜は $50^{\circ} \sim 70^{\circ}$ NW であり、高角度で川側に傾斜していることが分かった。したがって、変質帯は高角度の亀裂より熱水により変質した粘土化帯と推察した。現地の露頭より変質帯の分布を、地質構造を考慮してつないでみると、良い一致を示した。

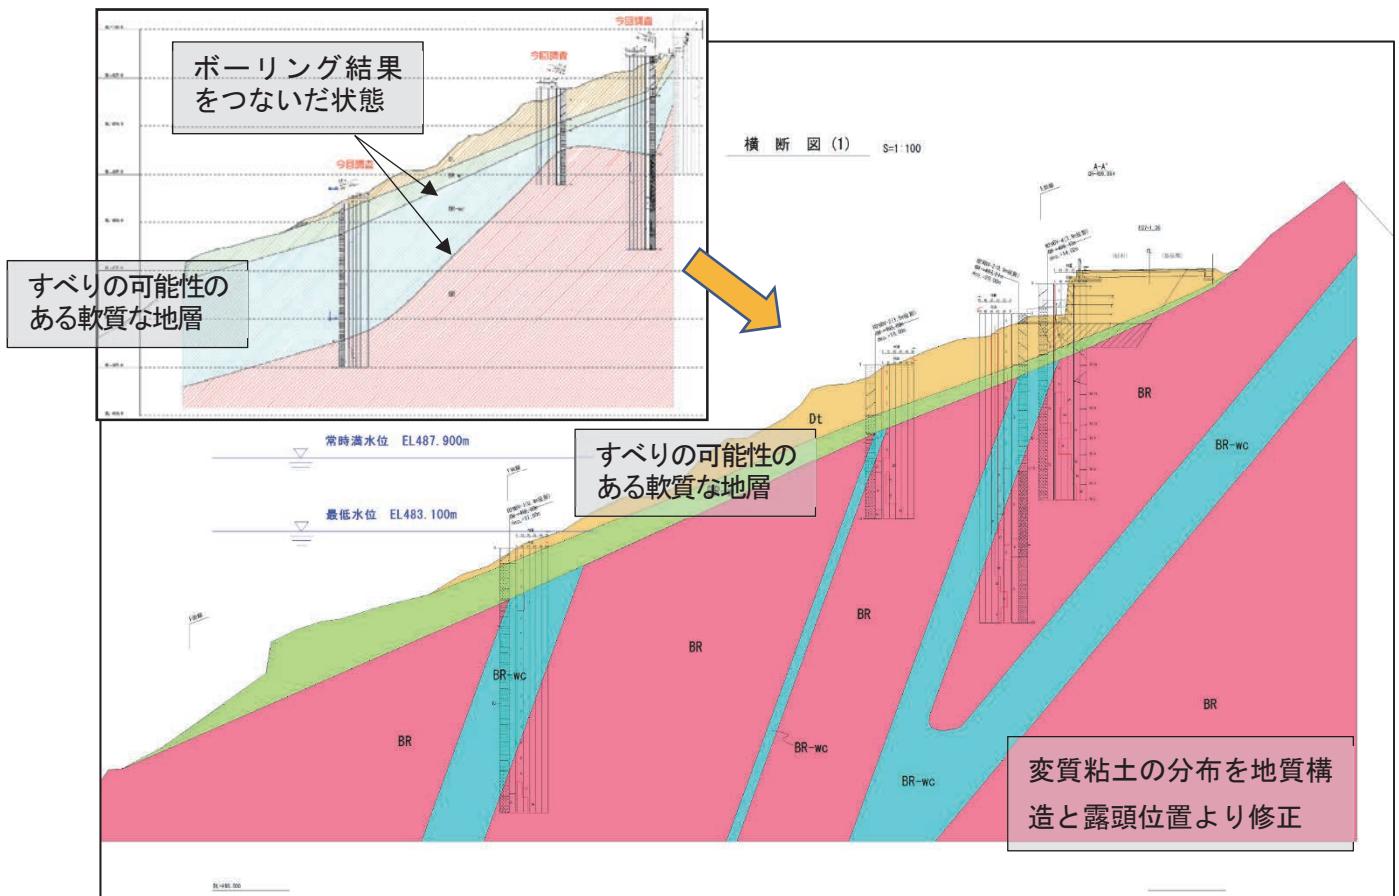
図 3 地質断面図（修正）

上記結果と同時期に実施した機械ボーリング結果を踏まえ、地質断面図を見直した。その際、表層崩壊後に切土を実施したときのスケッチ図も参照した。見直した断面図を図 3 に示す。

過年度に表層崩壊発生後、のり面勾配 1:1.2 で切り直した結果、工事用道路上部斜面は安定し植生工もよく根付いて繁茂している。最下部のふとん籠にも変状は認められない。切土時のスケッチでも 1 段目と 3 段目には堅固な岩盤が確認されている。そのため、工事用道路より下部の斜面を対象とした。

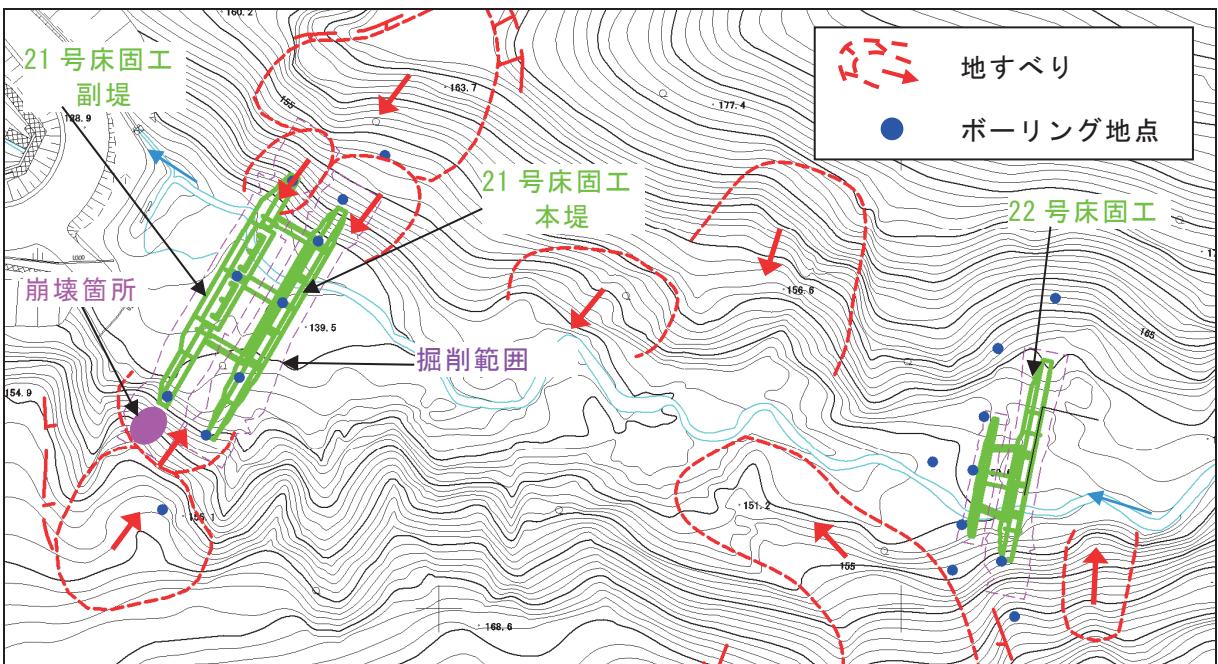
図 1 対象箇所の平面図と地すべり地形の分布

地質は強く破碎され風化の進行が速い脆弱な新第三紀の泥岩を基盤とし、地すべり崩積土など斜面堆積物や段丘堆積物、現河床堆積物が被覆する。斜面堆積物で被覆された泥岩の土砂状風化帯は厚さ 2m 以下だが、22 号左岸では 5m 程度の厚い風化帯が形成されている。

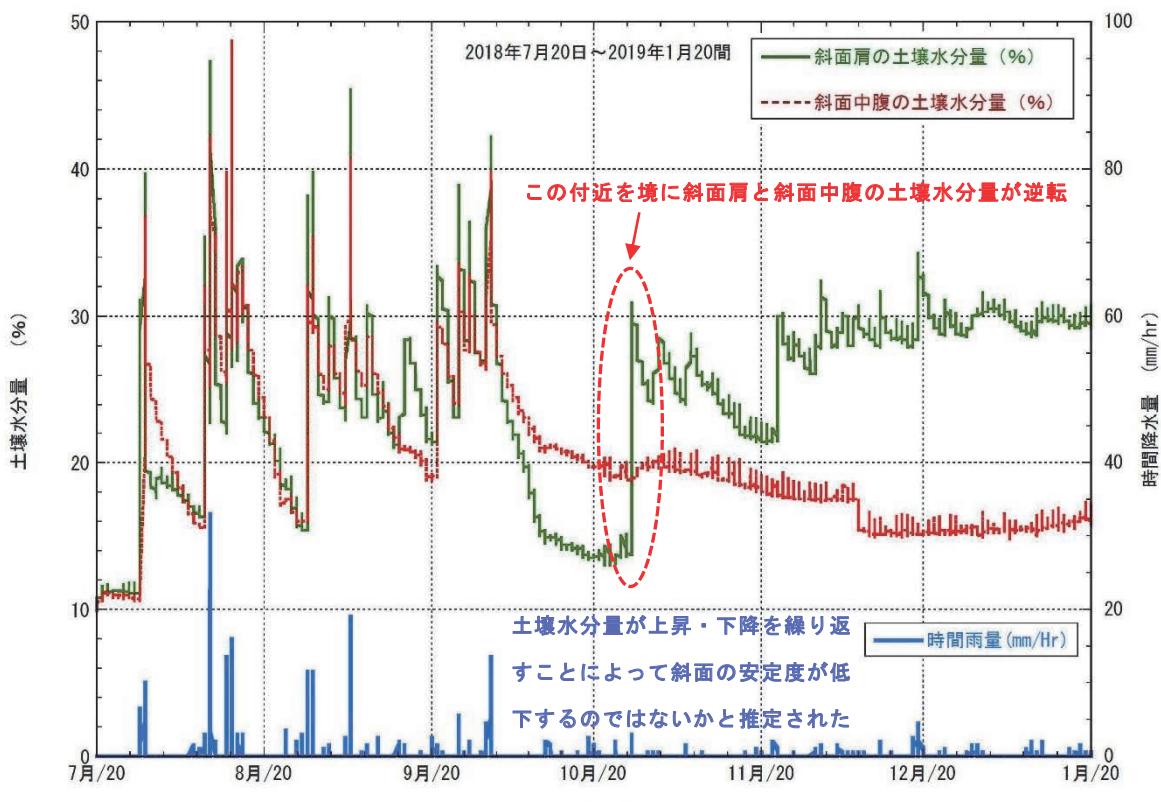
図5 2018年7月から2019年1月までの時間降水量と土壤水分量の変動図

図5には、2018年のC斜面の対策工施工時に測定した降水量と土壤水分量の変動図を示した。この図によると、7月、8月、9月の降水時に土壤水分量が40%から50%近くまで上昇しており、この上昇は、4回確認された。その後、10月27日以降には斜面肩の土壤水分量が斜面中腹よりも大きくなかったことから、11月に入りD斜面を確認したところ、開口亀裂が確認された。このため、対策工は予定通りD斜面の施工を行うこととした。

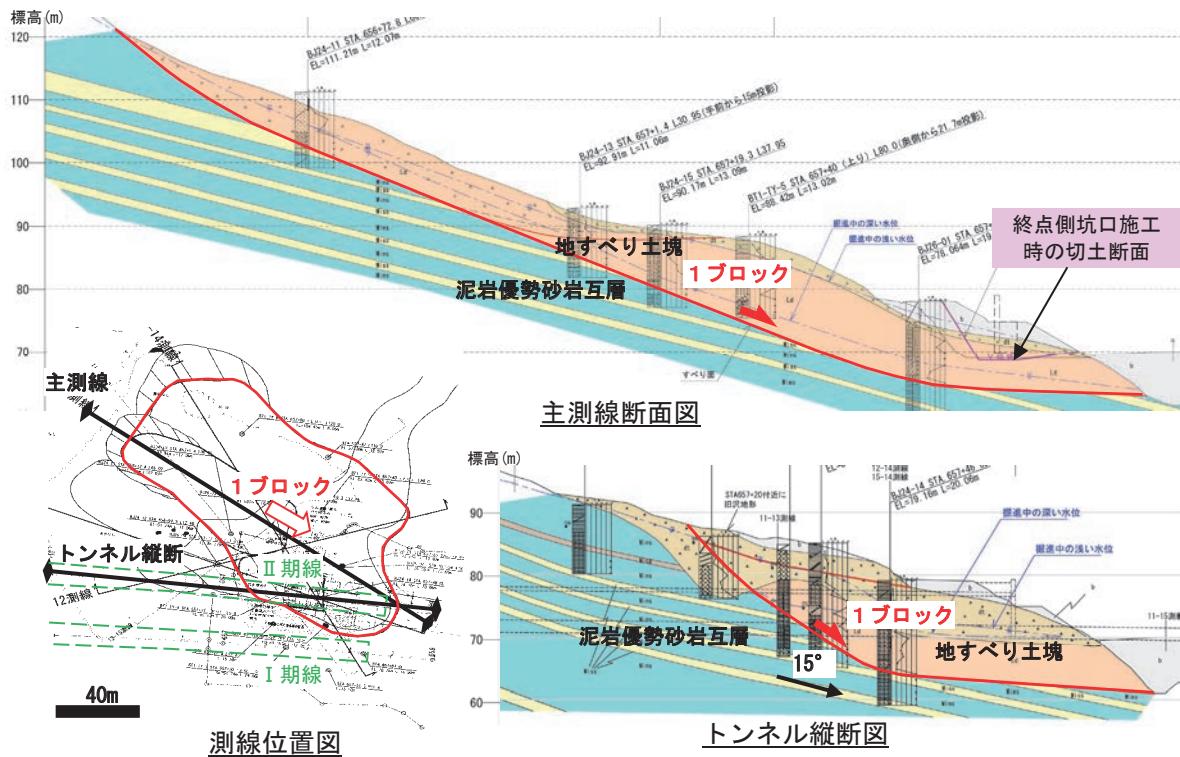
図5 地質断面図

I期線の調査時の資料により坑口部の地すべりがリスクと考えられたため、II期線施工前の平成24年度に地質調査が行われた。その結果、抽出された地すべりブロックのうち最大の1ブロックは坑口部を10m以上掘削して坑門を施工する計画のため、施工時の地すべりの不安定化が懸念された(図5)。さらに、施工時の平成26年度の地質調査により地表部は脆弱な崖錐堆積物や地すべり土塊で覆われ、その下位の基盤岩の泥岩も風化により割れ目が開口褐色化していることが確認された。したがって、トンネルに対する地質条件は終点側に50m区間にわたって地すべり土塊が分布し、さらに計画高付近も土砂地山から構成されていること、地形条件は土被りも2Dより小さく偏圧地形をなす区間も多いことから、地山がアーチ作用によって保持され難い状態にあると推察された。

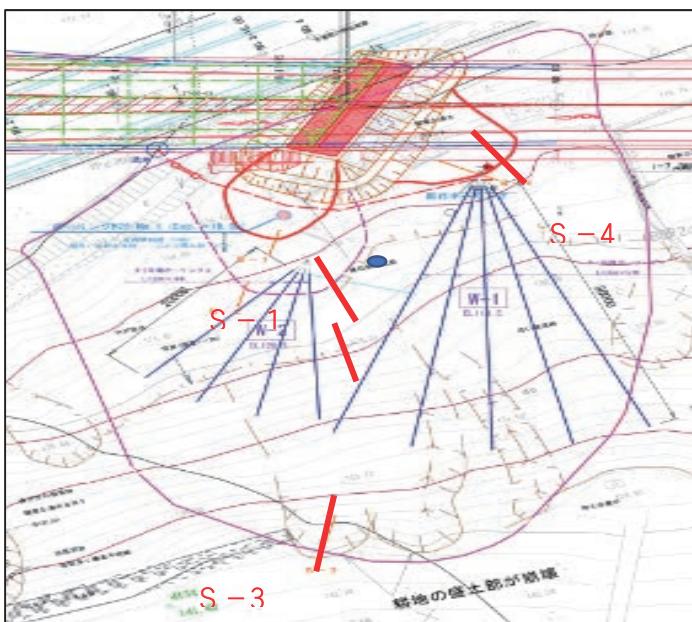
図 2 平面図

着手時に橋台構築のために側部山側斜面を数m仮掘削したところのり肩の背後 6m に亀裂が連続して発生し、地山に変位が生じていることが目視で判断された。

余儀なくされた。当初、掘削勾配の不適正と考えられたが、応急対策後も地表変位が継続し、歪計でも地中変位が累積していたため、小規模ながら地すべり性の崩壊と判断した。一方、背後にあった地すべりの再活動やさらなる同様な後退性すべりの発生が懸念されたため地質リスクマネジメントを適用した事例である。

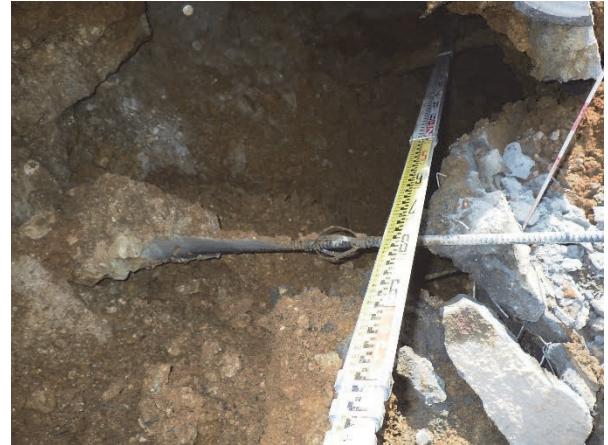
写真・3 鉄筋挿入工部の中抜け被災
実施し、変位抑制後に追加の地盤調査(調査ボーリング・大型動的コーン貫入試験)を実施した。

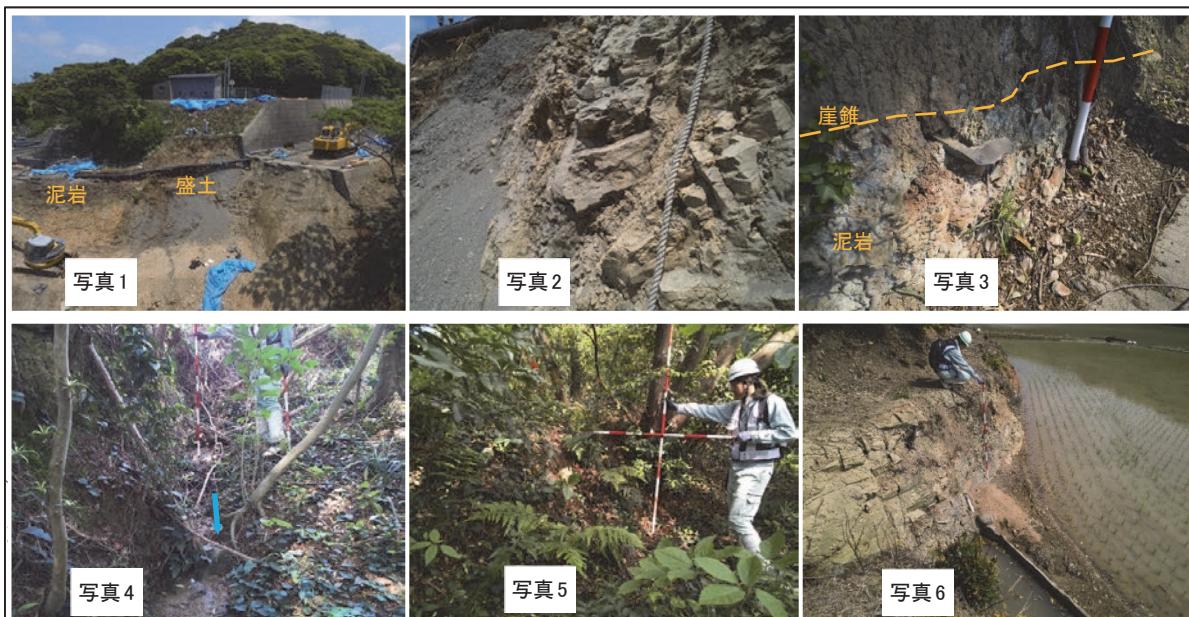
写真 1～6 周辺状況

平成 30 年床掘時に崩壊が発生した法面には、盛土と風化した泥岩が分布する(写真 1)。泥岩の層理面は法面に対して流れ盤を呈し、節理・層理によりブロック化し土砂化しやすい(写真 2)。背後道路の切土法面に風化した泥岩が分布している(写真 3)。旧地すべり地形末端部に湧水が見られ(写真 4)、更に下方に段差地形(写真 5)が認められる。なだらかな斜面の下部の水田脇の法面に風化した泥岩が分布している(写真 6)。

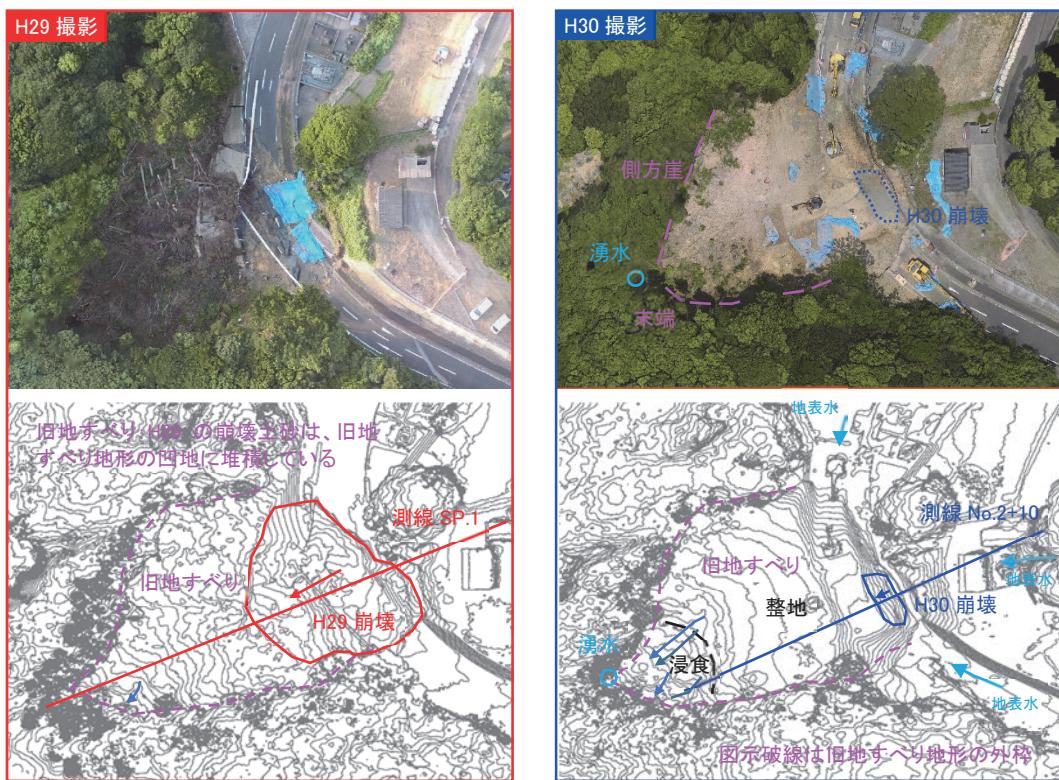
図 2 ドローン写真と地形図

H29 年の崩壊(地形図赤枠部)は、主に道路盛土部が崩れ、崩壊土砂は旧地すべり地形の平坦地に堆積している。旧地すべり地形は末端～側方崖は明瞭に判読されるが、頭部は造成されているため不明である(地形図桃破線部)。

H30 撮影写真では、旧地すべり末端の土砂が浸食され、数条の谷地形を形成している。

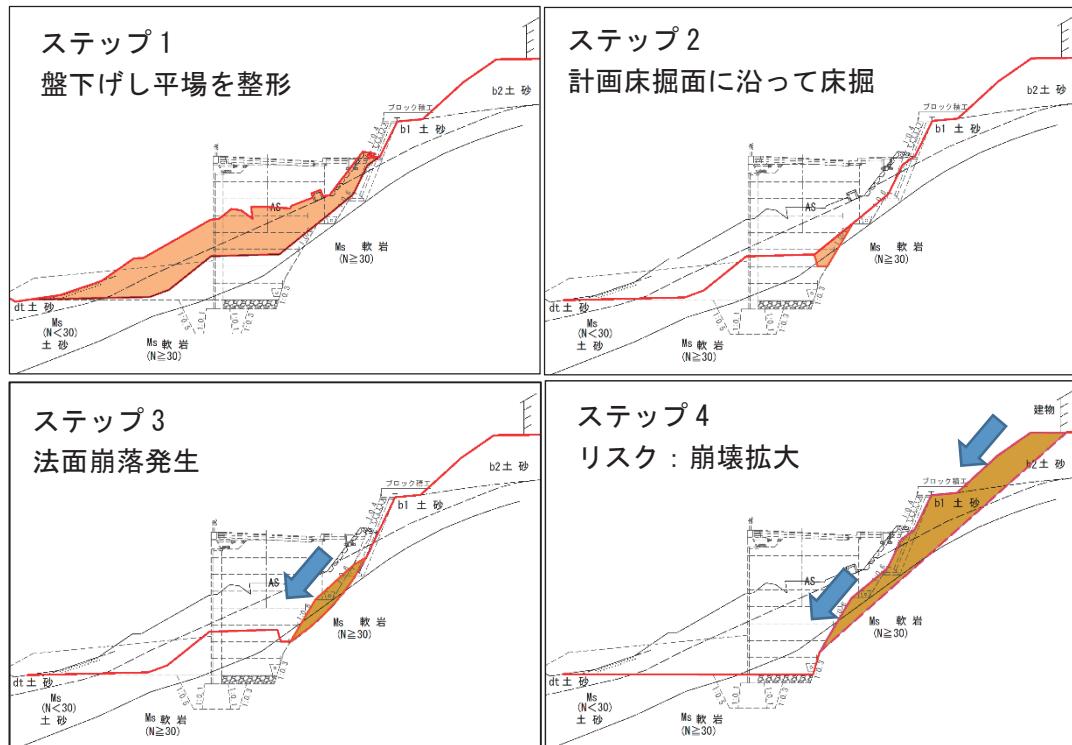
図3 崩落ステップとリスク予測

- ステップ 2：さらに盤下げするために、床掘面に沿って勾配 1 : 0.6 で掘削を行う。
- ステップ 3：床掘法面が、崩落する。
- ステップ 4：法面上部の建物に影響する法面崩壊が懸念される場合は、対策を実施し、リスクを回避する。

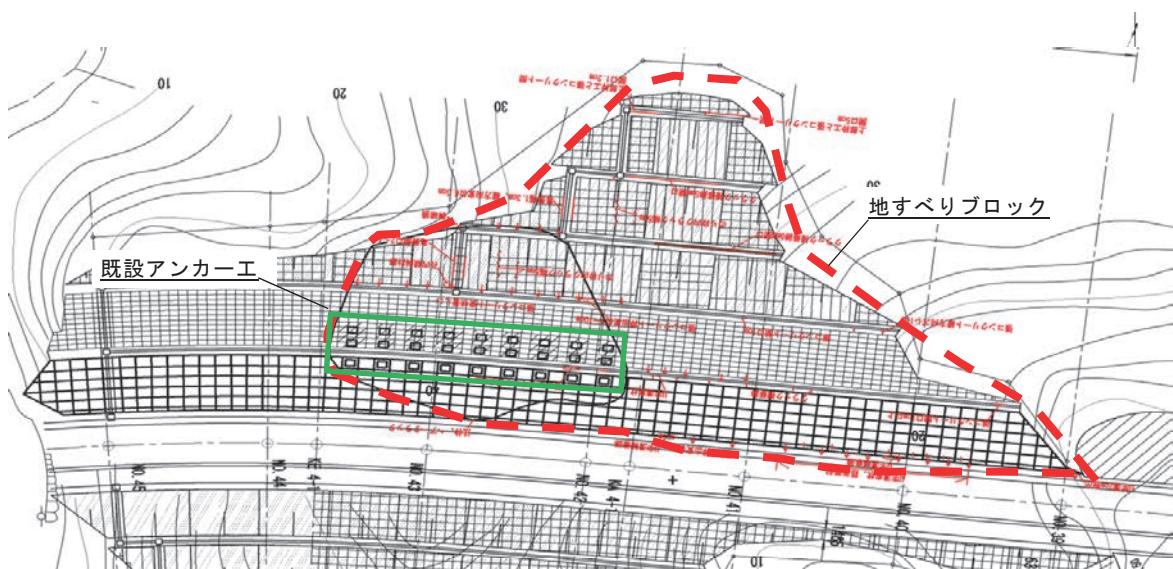
図 1 切土のり面内、地すべりブロック平面図

道路管理者からの依頼で現地状況の確認を行った所、吹付枠工等に地すべり滑動に伴う亀裂や変位が確認されたが、現地状況から地すべりは以前から豪雨時等に徐々に滑動していたもので、短期間で崩壊する危険はないとの判断した。

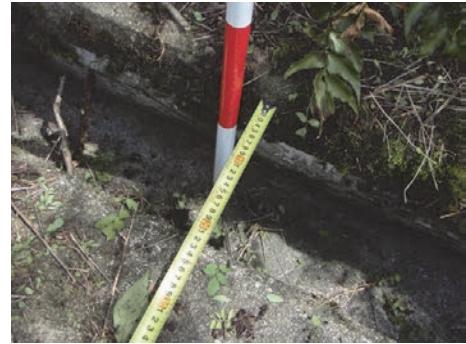
写真1 押出によりU字溝が潰れている。
押出による変位約10cm 亀裂面は古い箇所が多い

対象となった地すべりでは、吹付枠工等に地すべり滑動に伴う亀裂や変位を確認したが、亀裂は古いものがほとんどであり（写真1参照）、地すべりは以前から豪雨時等に徐々に滑動していたもので、短時間で崩壊する危険はないと判断した。

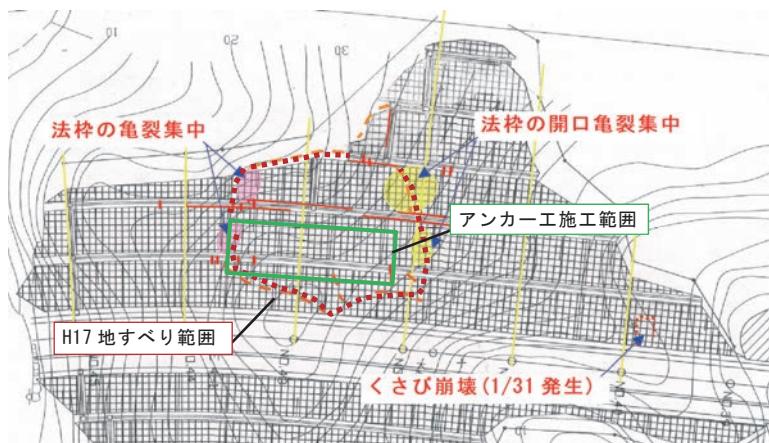
図 4 平成 17 年 地すべり範囲

べりが拡大したものと判断される。なお、地すべり発生時の記録を確認したが、図 4 に示す範囲以外では、明瞭な変位は確認されていなかったため、当時、地すべり拡大の予測は困難であったと考えられる。

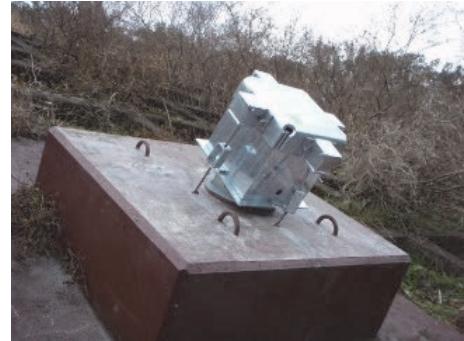
写真 2 アンカー飛び出し防護工設置状況

そのため、破断・飛び出しに伴う第三者被害防止のため、3箇所のアンカーに対しアンカー飛び出し防護工を設置した（写真 2 参照）。

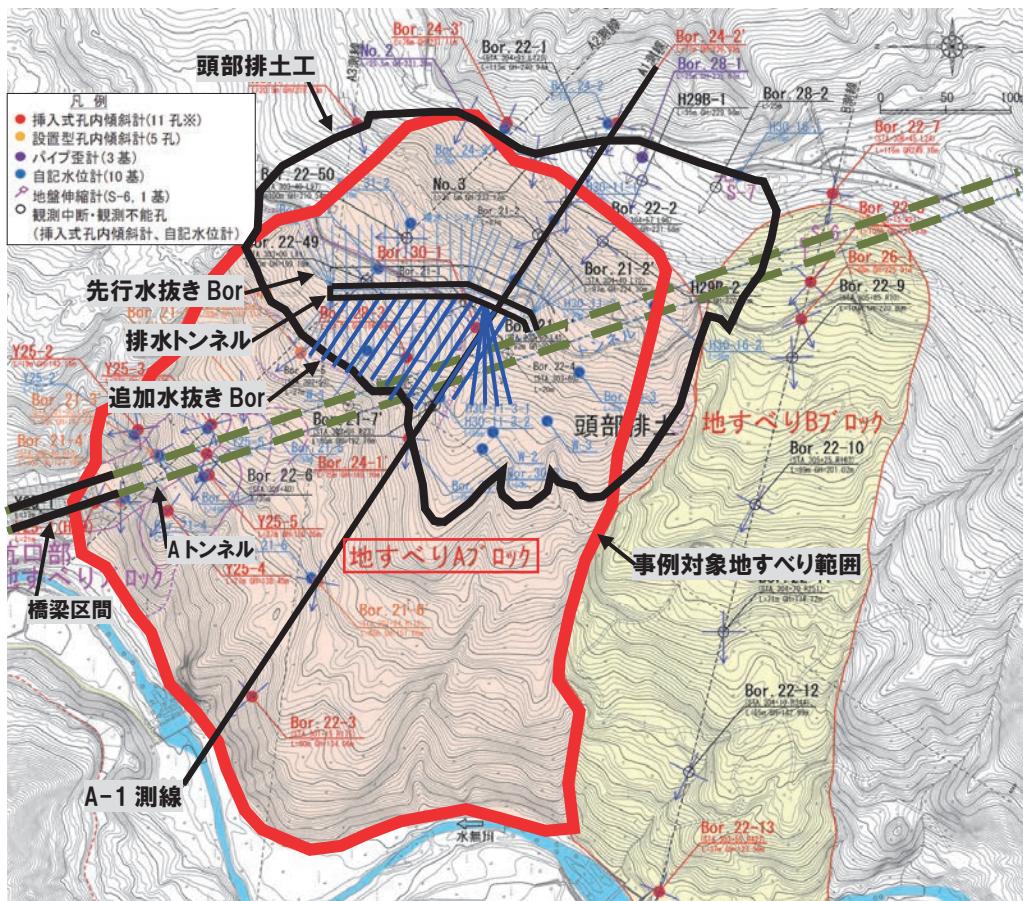
図 1 地すべり概要

本地すべりは、幅 350m、長さ 500m、最大すべり深さ 75m の椅子型すべりである。地質は、第三紀の付加体堆積物であり、地すべり移動体は、砂岩を層状～塊状に含む泥質混在岩、下位の不動岩盤は、主として砂岩泥岩互層となる。トンネル掘削中に坑口沈下や支保工の変形、地表面クラックの発生等の変状が確認され、地すべり発生当初の変位速度は、0.5~2mm/月であった。

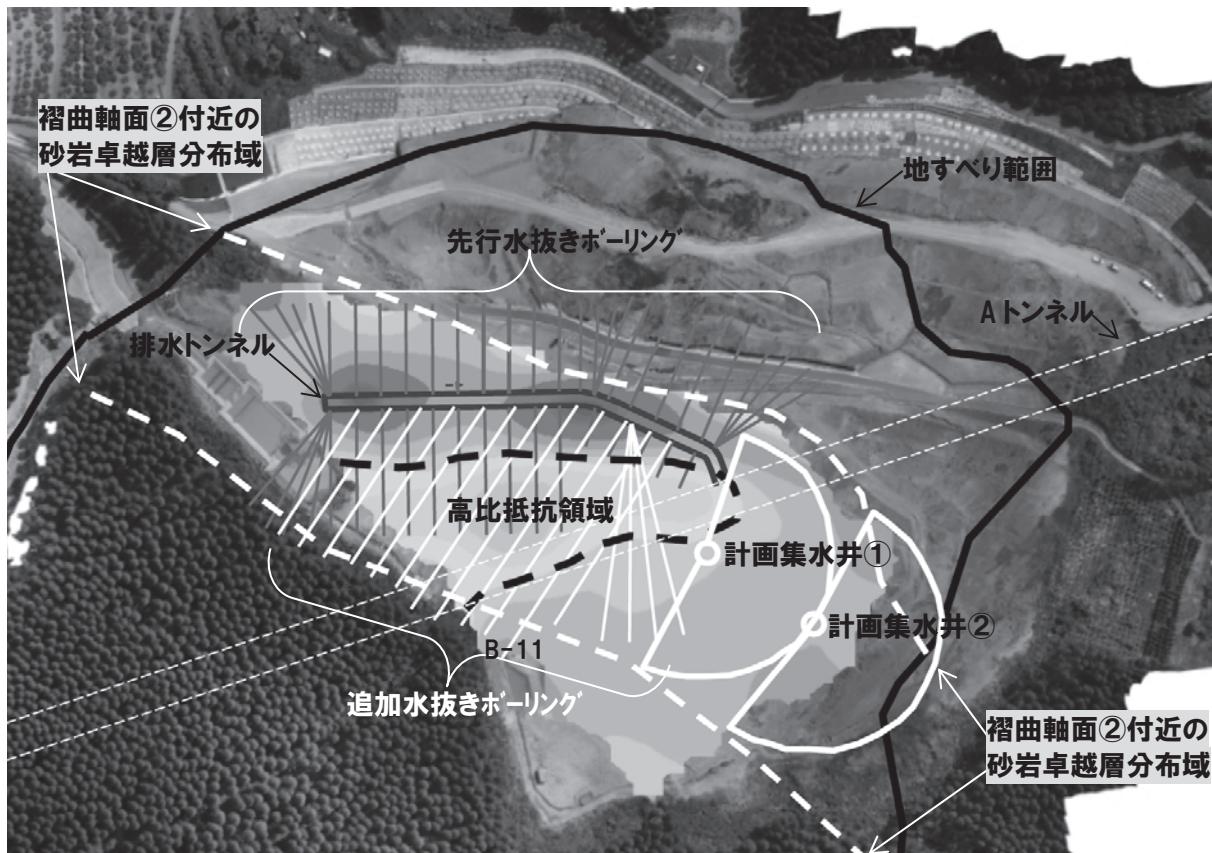
図 11 3 次元電気探査結果スライス平面図（施工後・標高 150m）及び集水井計画配置図

排水トンネルのないトンネルの南西領域の地下水低下対策は、頭部排土のり面の地質精査と三次元電気探査結果に基づき、追加集水ボーリングで確認した褶曲軸面②付近の砂岩卓越層の連続部を対象に集水井による地下水排除対策工を計画した（図11）。

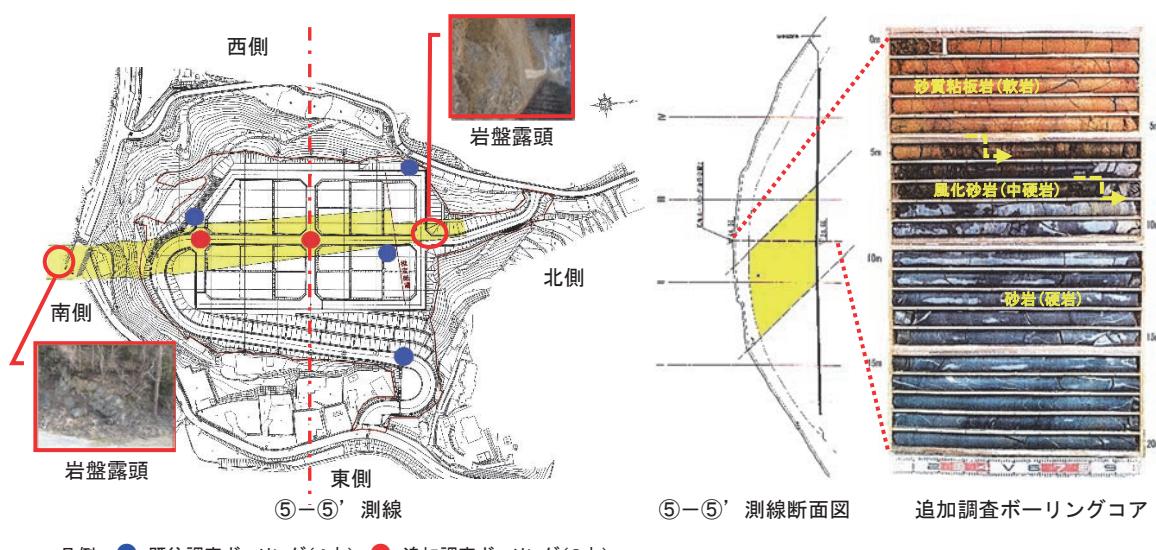
図1 砂岩層分布推定図

ところが表土を剥いだところ、砂質粘板岩の中に、非常に硬い砂岩の岩体が確認された。このため、掘削範囲における砂質粘板岩層と砂岩層の境界、砂岩層の地質状況（風化、亀裂状態）などの把握のため、追加調査ボーリングを2カ所で実施した。この追加調査ボーリングにより、砂岩層は、ほぼNS方向の走向で西側に35~45°傾斜しており、砂質粘板岩の地層の間を層厚10~20m程度で分布していることが判明した（図1）。

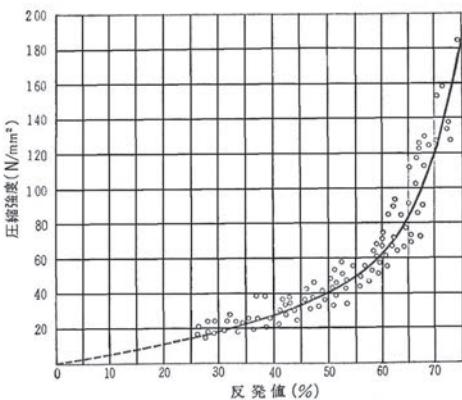
図2 圧縮強度とシュミットロックハンマー
反発値との関係³⁾ (SI単位に修正)

出現した砂岩の新鮮部では、ロックハンマーの打撃で金属音を発し、シュミットロックハンマー反発値も70以上であることから、一軸圧縮強度 $\sigma_c \geq 120\text{N/mm}^2$ 、弾性波速度 $V_p = 5.0\text{km/sec}$ 程度を示す硬岩であると判定された（図2参照）。リッパビリティに関しては、現場で配置可能なD8クラスのリッパ付きブルドーザでは、地山弾性波速度が2.0km/sec程度が掘削限界値であり、3.0km/secを超えると掘削が困難となる。岩盤中の亀裂が少なく、地山新鮮部の弾性波速度が $V_p = 5.0\text{km/sec}$ 程度とすると、リッパ付きブルドーザによる掘削是不可能であると考えられた（土木研究所資料³⁾より判定）。

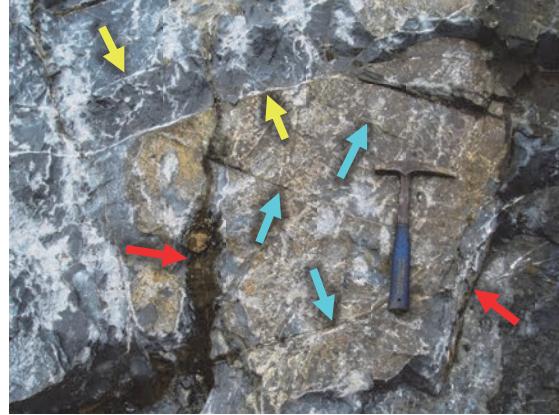
図3 不連続面(カウント対象)の考え方

白色のカルサイト脈（黄色矢印）…連続面→カウント対象外
密着した亀裂（水色矢印）…連続面→カウント対象外
褐色を帯びた開口性の亀裂（赤色矢印）…不連続面→カウント対象

(注) 亀裂間隔の測定は、直線区間で、標準的な走査線の長さを200cmとし、
不連続面とは、節理、亀裂などの岩石の強度や変形などの力学的な連続性を絶つ面のことであり、
不連続面の本数には、褐色を帯びた開口性の亀裂をカウントする。
不連続面とは見なされない、白色のカルサイト脈および密着した亀裂はカウントしない（図3参照）。

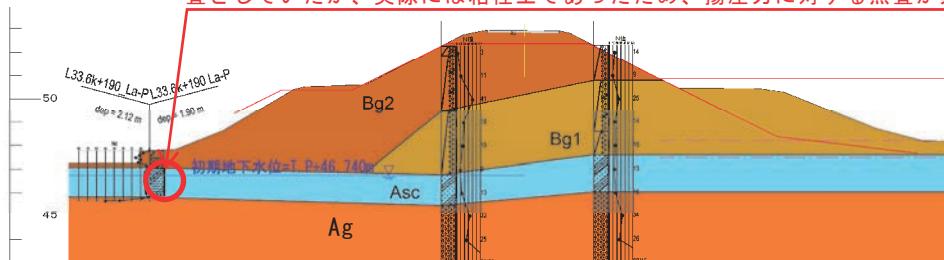
図 1 想定地質断面図

当該地は、概ね透水性の堤体・基礎地盤となる。ただし、堤内地盤の表層は粘性土であるため、鉛直方向の浸透破壊に対しては、 G/W （基盤漏水による盤ぶくれ破壊）による照査が必要となる。

堤内地盤の表層について、既往調査では、砂質土と評価して局所動水勾配に対する照査としていたが、実際には粘性土であったため、揚圧力に対する照査が必要となる

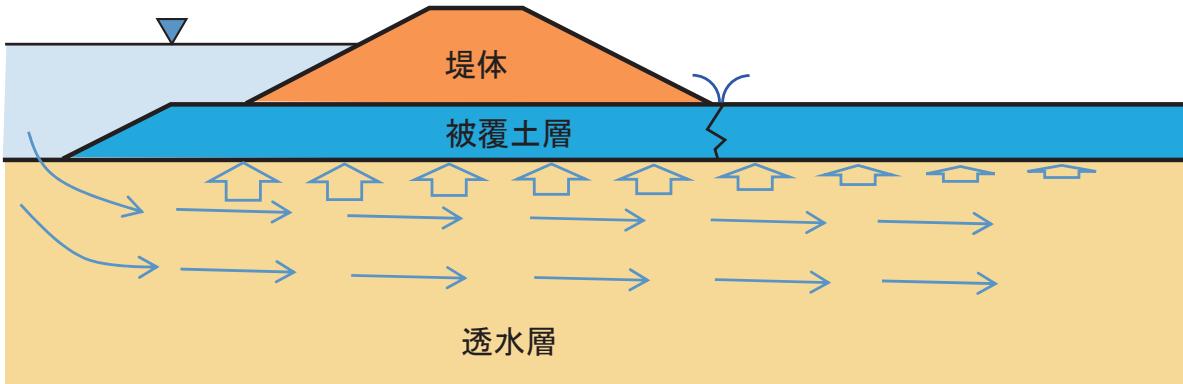
図4 被災メカニズム（基盤漏水による盤ぶくれ破壊）の概念図

当該地では、堤内地盤の表層は粘性土で被覆されているため、G/W（基盤漏水による盤ぶくれ破壊）による照査を行った。ここで、基盤漏水による盤ぶくれ破壊の概念図を図4に示す。

河川水位の上昇に伴い透水層内の水圧が高まり、被覆土層を押し上げる力（揚圧力）が作用することで、堤内地の被覆土層が膨らむように盤ぶくれし、被覆土層の突き破りや水・土砂の噴出等が発生する。この揚圧力Wは、透水層の透水係数が高いほど、河川水位と堤内地盤高の水位差が大きいほど、大きくなる。一方、被覆土層の重量Gは、被覆土層の層厚が厚いほど、被覆土層の単位体積重量が大きいほど、大きくなる

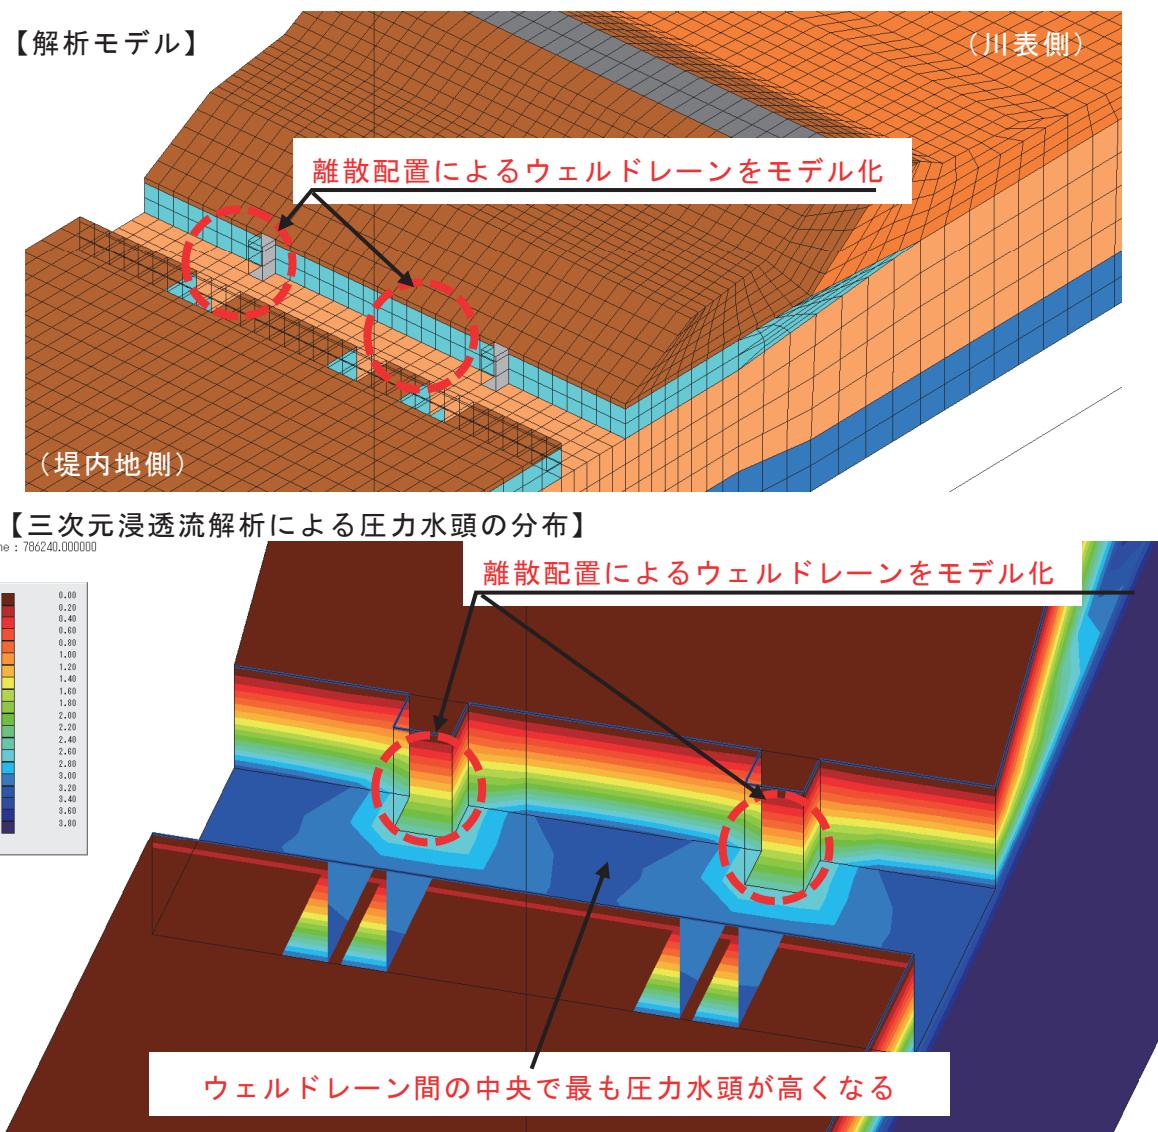
図6 離散配置によるウェルドレン工法の浸透流解析

図6に示す通り、離散配置によるウェルドレンをモデル化した三次元浸透流解析において、ウェルドレンの径とドレン間の離隔を複数ケース計算することで、最も材料費が安価となるウェルドレンの条件(径と離隔)を設定することが可能となった。

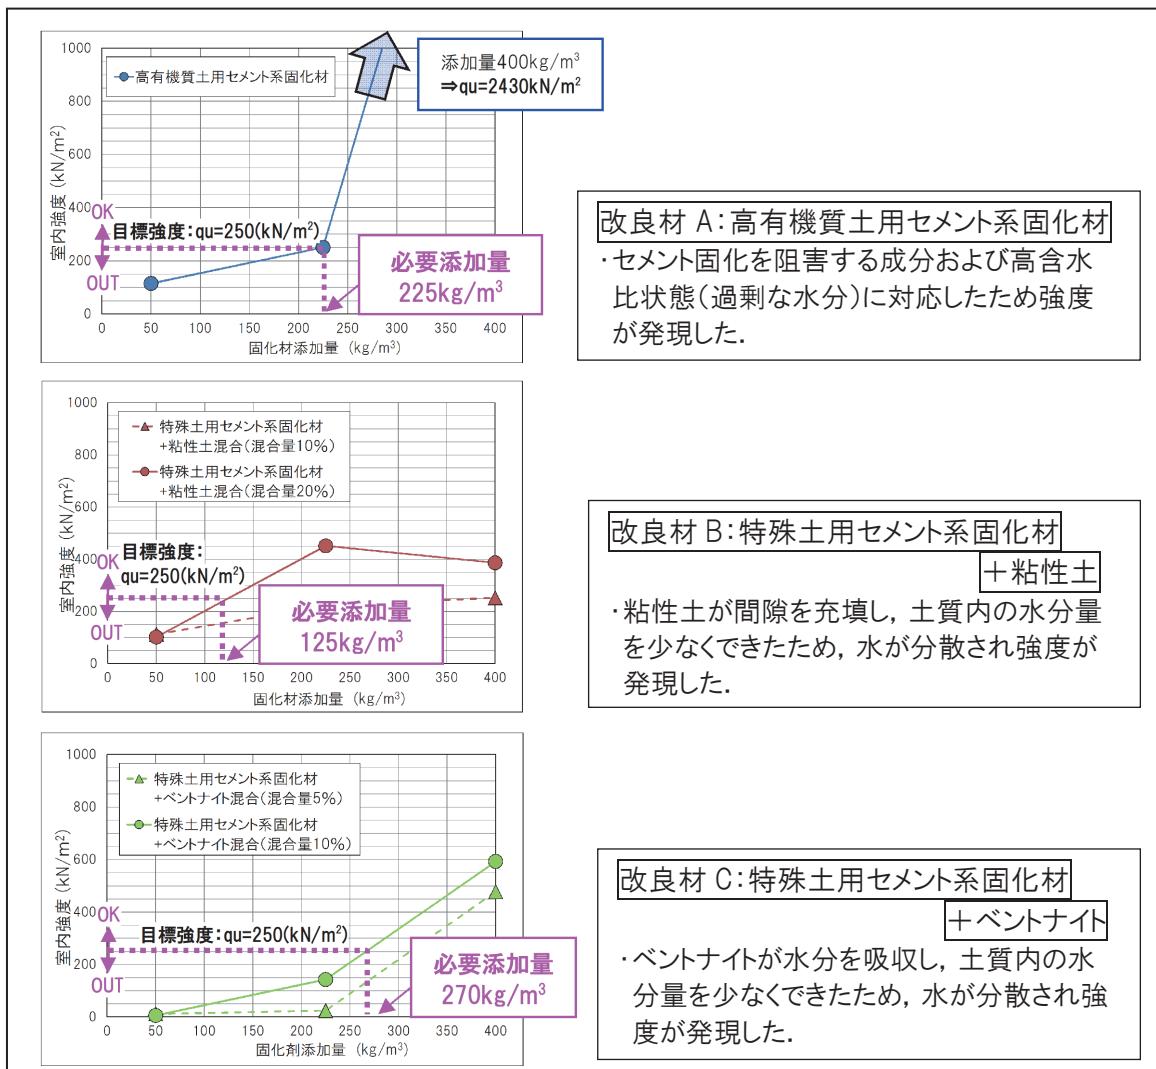
図7 強度を確保するための改良仕様検討結果(配合試験結果)

図より、高有機質土用セメント系固化材の使用は、「セメント固化を阻害する成分」および「過剰な水分」に対応できたため、強度の発現性が良化した試験結果を得た。また、粘性土やベントナイトの混合においても、「過剰な水分」に対応できたため同様の結果が得られた。以上より、本検討に用いた改良材は目標強度を満足する仕様と判断される。

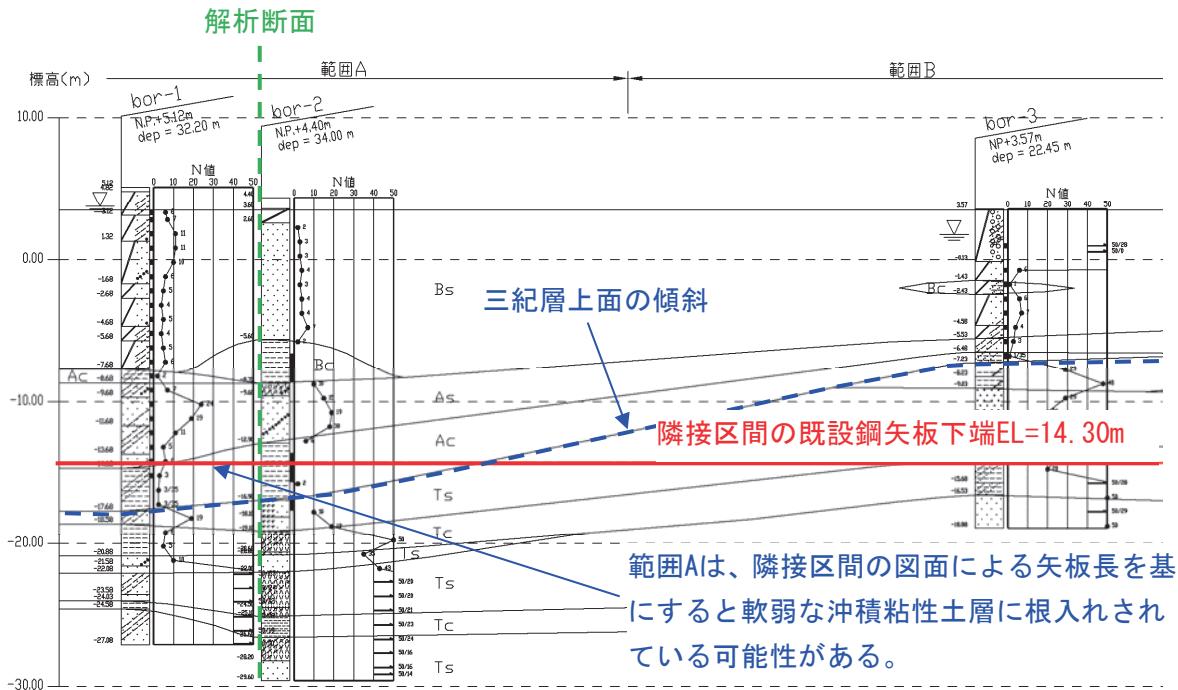
図3 地層想定縦断図から読みとったリスク

図3に範囲A～範囲Bの地層想定縦断図を示す。地質調査結果から範囲Aは、比較的N値が高い第三紀層の傾斜によって範囲Bよりも軟弱な沖積層が厚く堆積していることが明らかとなった。そのため、図2に示した隣接区間の標準断面を基にした鋼矢板長では、軟弱な沖積粘性土層(Ac)に鋼矢板が根入れされている可能性があった。

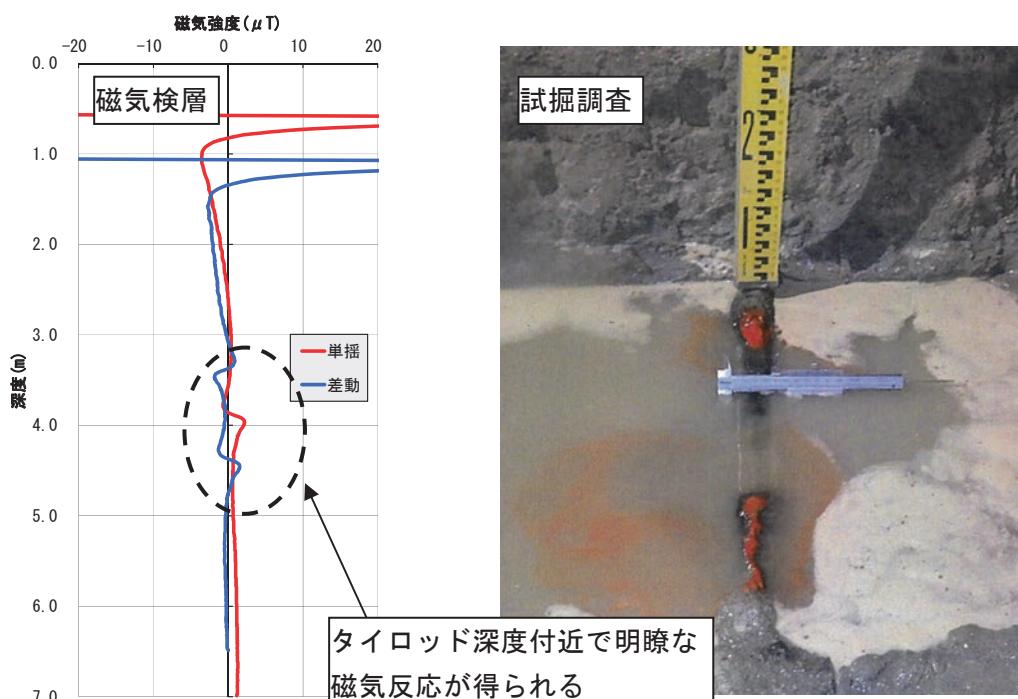
図5 磁気検層、試掘調査によるタイロッドの確認

タイロッドの分布、延長を把握するために、試掘調査、ボーリング、磁気検層を実施した。試掘調査結果と磁気検層結果を図5に示す。この結果からタイロッドの目視確認や想定していたタイロッドの深度付近で明瞭な磁気反応が得られたため、範囲Aにはタイロッドが分布していると判断した。

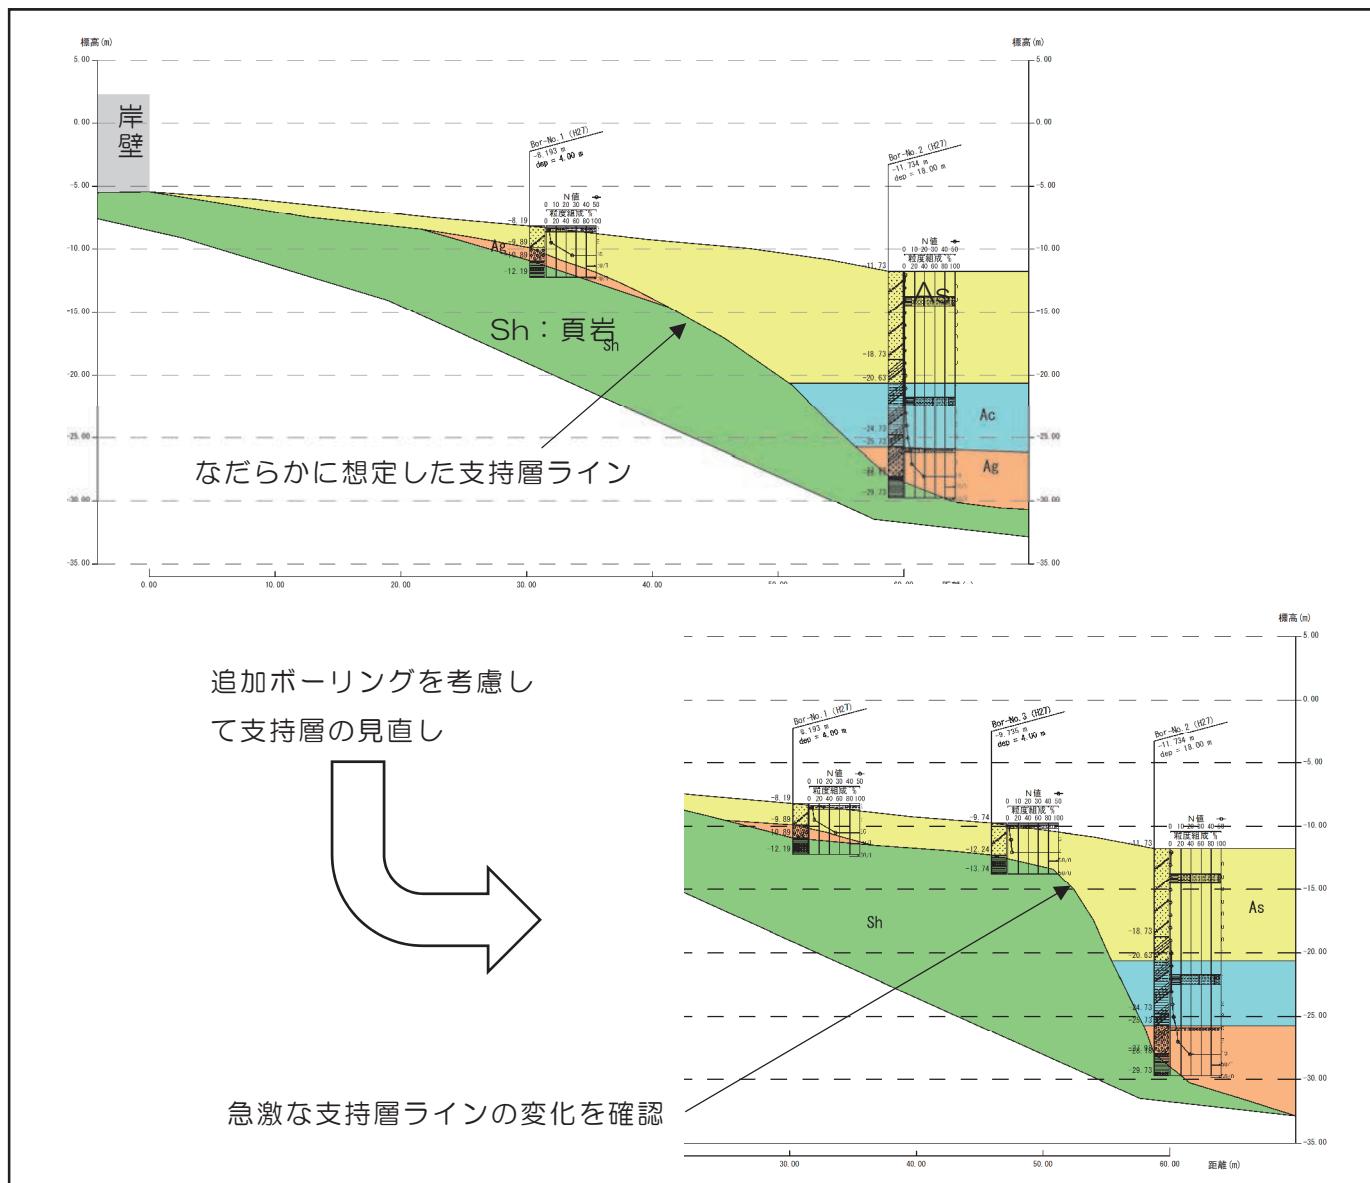
図1 追加ボーリングによる支持層ラインの変化

同図に示す通り、当初計画されていたボーリング2本の結果からでは支持層の出現深度を点で結び滑らかな曲線で支持層ラインを表現することになる。中間地点で追加ボーリングを実施することで、支持層ラインがあるNo.3付近までは勾配がなだらかで、沖側では急激に深くなることを確認した。ただし、No.3地点と沖側のNo.2地点間の支持層の不陸についてはリスクが残り、堤防法線直交方向についても不陸の恐れがあることを申し送り事項としてとりまとめた。

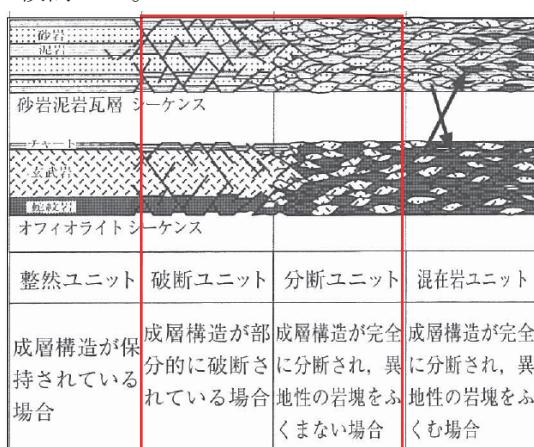
図3 地層の破断の程度による分類⁴⁾

付加体堆積物は、海洋プレートの沈み込みと陸側への付加過程において、せん断・変形作用を受けており、地層の初生的な堆積関係や側方への連続性の保存程度に応じて、①整然ユニット、②破断ユニット、③分断ユニット、④混在岩ユニットに分類される（図3）⁴⁾。計画路線沿いに分布する四万十帯の頁岩や砂質岩は、地層レベルでは、堆積年代や破断の程度が異なる複数の地層（下位より蕨岡層・浮鞭層・石見寺層・伊田層・加持層）¹⁾が分布する（表2）。本業務では、頁岩・砂質岩双方の地質性状が路線沿いの地質リスク分布と相関がある可能性も考え、地層区分に着目したリスク検討を行い、詳細調査の必要性について検討した。

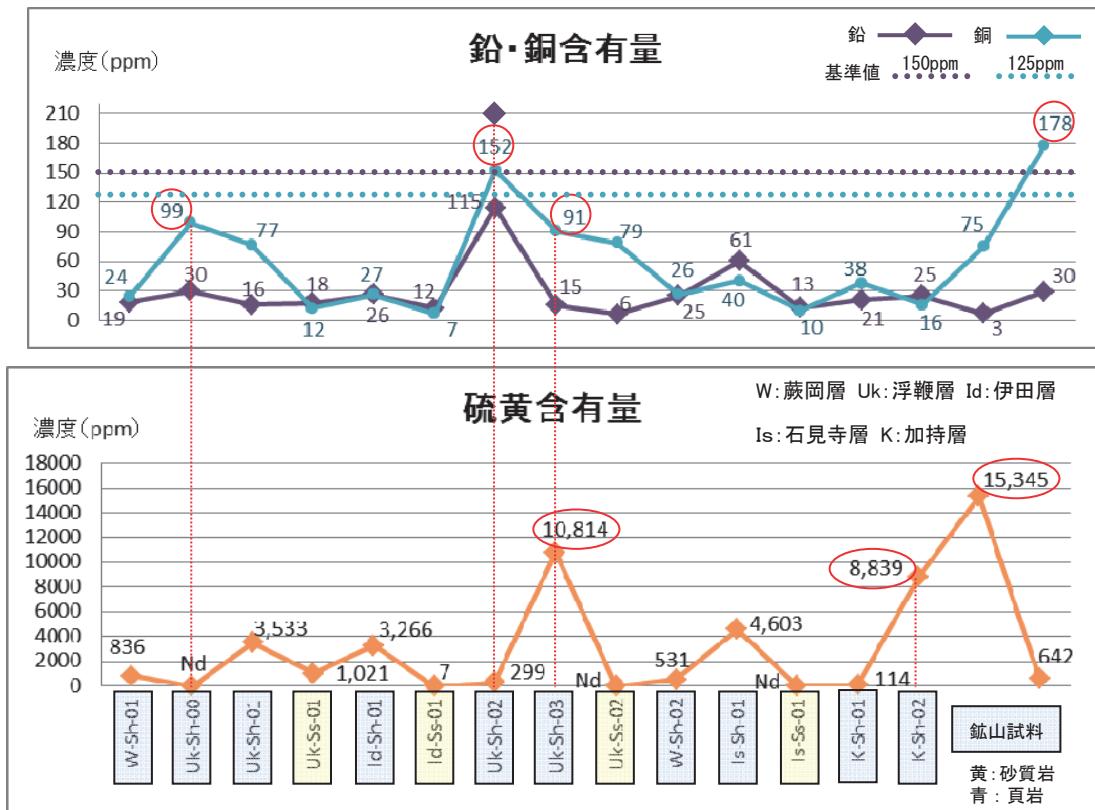
図7 測定結果（数値は平均値）

測定した結果、対象とした項目については、ほとんどの地層では含有量基準値を下回った。ただし、頁岩優勢層の一部は、鉛やヒ素の含有量がスクリーニング基準値を超過するため、溶出量への注意が必要がある。また、浮鞭層では、鉛の含有量が最大で 207ppm（土対法基準値 150ppm）を記録し、地層内にスポット的に高い部分を確認した（図 7）。浮鞭層

蕨岡層以外の頁岩優勢層では、砂岩優勢層と比べて硫黄の含有量が高く、特に浮鞭層や加持層および鉱山周辺では10,000 ppm前後の高い数値を示した（図7）。
