第10回

地質リスクマネジメント

事例研究発表会

講演論文集

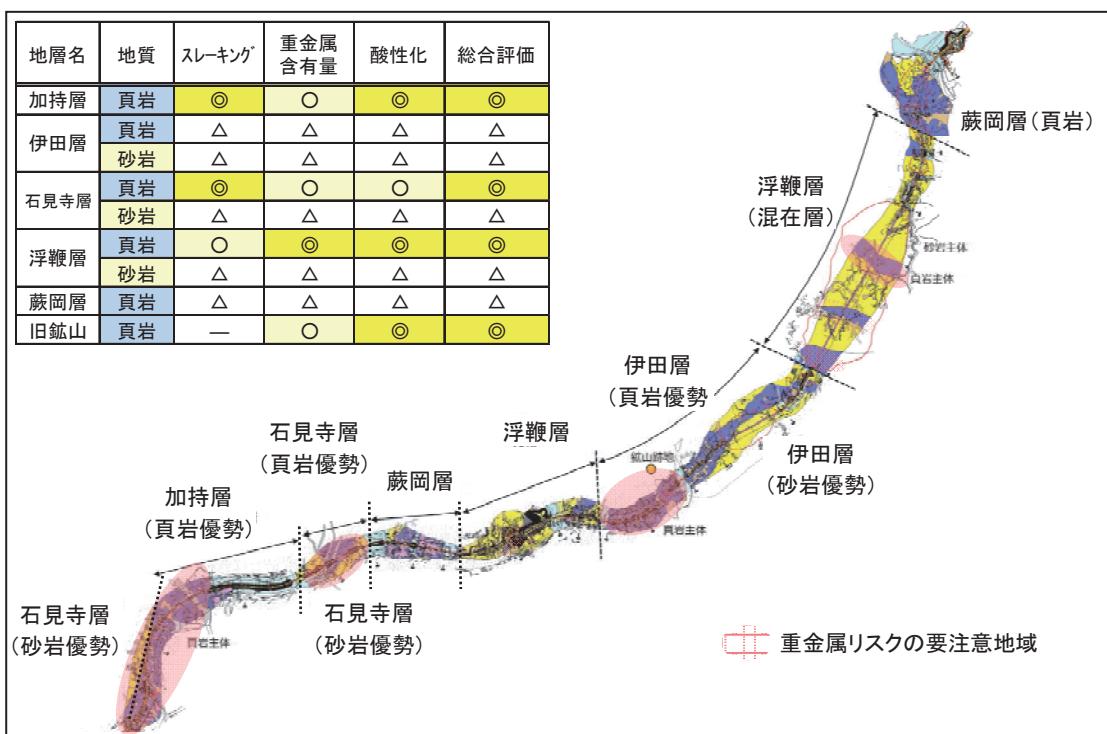
図10 重金属・酸性水のリスクが高いと考えられる範囲

本事例は、重金属含有量と酸性水の発生しやすさから、当該路線の概略の重金属リスクを抽出したものである。調査の結果、計画路線における重金属リスクは、浮鞭層・石見寺層・加持層の頁岩優勢層が分布する区間で発現可能性が高く（図10）、優先的かつ詳細な調査が必要であると評価した。

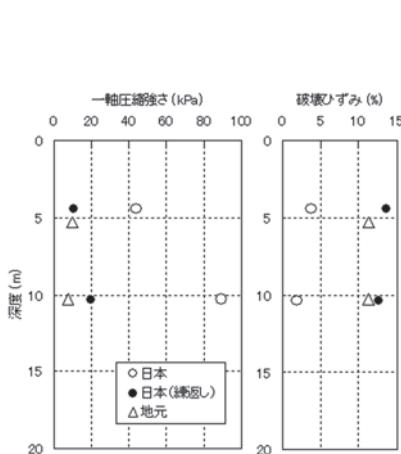
図3 軟弱粘性土の非排水強度

図3は、ベトナムのホーチミン市で日本製水管式シンウォールサンプラーを用いて採取し、日本の試験室で試験を行った沖積粘性土の非排水強度の深度分布図である。比較のために同一現場の地元会社による試験結果を示す。地元会社の強度と破壊ひずみが練り返し試料と同レベルであるように、明らかに試料の品質に問題があることがわかる。
