第11回

地質リスクマネジメント 事例研究発表会 講演論文集

令和 2年10月2日(金)

催/: 地質リスク学会、一般社団法人全国地質調査業協会連合会

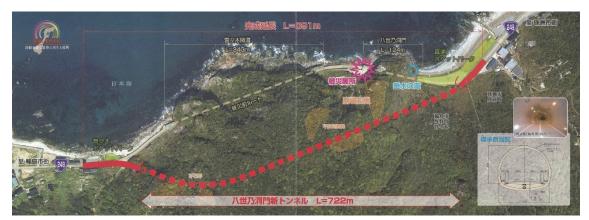
図1. 道路被災箇所と被災リスク回避のための新設トンネルルート(出典:一般国道 249 号道路災害関連事業「八世乃洞門新トンネル」パンフレット, 平成 21 年 11 月, 石川県土木 部道路整備課)

平成19年3月25日、石川県の能登半島西岸で発生したマグニチュード (M) 6.9 の地震が発生した。この地震により能登半島で最大震度6強の揺れが観測され、石川県内の道路、鉄道、空港の各施設に被害が発生した。この地震(直後の余震)で珠洲市真浦町と輪島市曽々木地内をつなぐ国道249号上のロックシェッド「八世乃洞門」が崩落岩塊の直撃により被災し、道路が通行止めとなった。道路の復旧にあたり、再度災害の発生リスクならびに周辺域の被災リスクを検討した。道路の被災リスクと対策コストの検討により、現道復旧よりも有効なバイパストンネルによる新規ルート案の採用に至り、平成21年11月に道路の再開通が実現した。

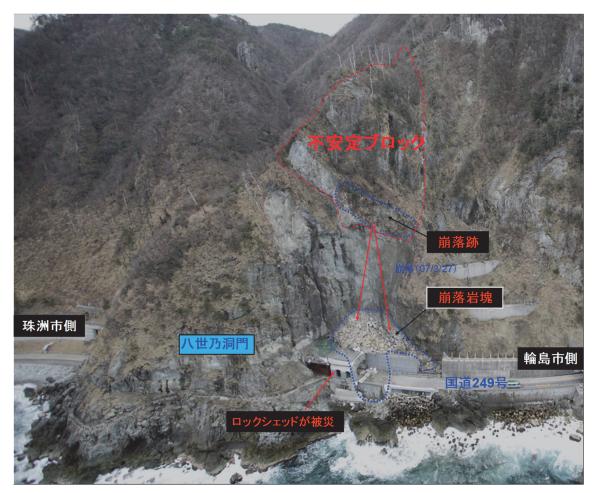
図 2. 八世乃同門 被災状況全景 (平成 19 年 3 月末被災時)

道路被災箇所の斜面には、割れ目の発達した流紋岩質の凝灰角礫岩からなる未崩落岩塊 (不安定ブロック)が残置しており(図2)、さらに被災地周辺の道路斜面は、崩壊岩塊部 と類似した急崖地形が連続する状況にあった。本復旧対策の検討にあたっては、まずは現 道での復旧を前提に、岩盤斜面対策の検討を進めた。一方で、対策工事の際の安全性と交 通再開後の再度災害の発生のリスクを勘案し、事業の経済性の面からも有効なリスク回避 案を検討した。

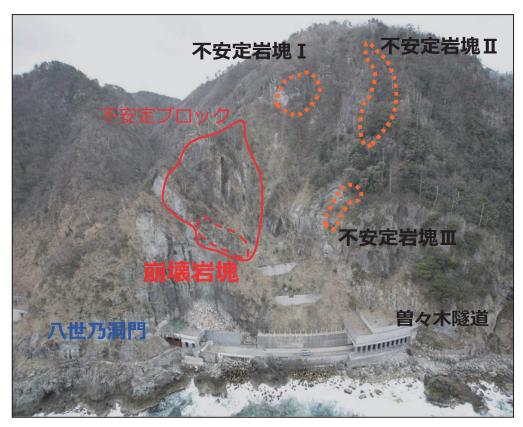
図3. 被災箇所の不安定ブロックのほか周辺にも分布する不安定岩塊(Ⅰ~Ⅲ)

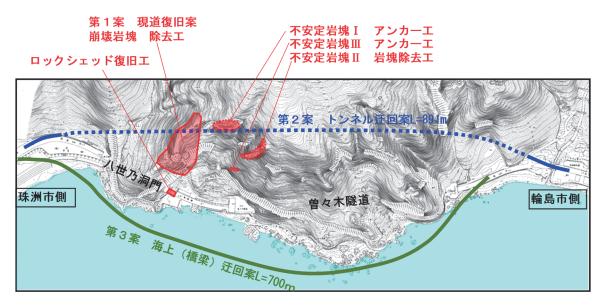
図 4. 本復旧工法案比較図

3つの工法比較(第1案;斜面対策・現道復旧案,第2案;トンネル迂回案,第3案;海上迂回案)

再度災害の防止(被災リスク回避)と対策工費の優位性から、海岸沿いの現道ルートに 代えて、山側を通る新規トンネル迂回案(第2案)を選定した(図4)。

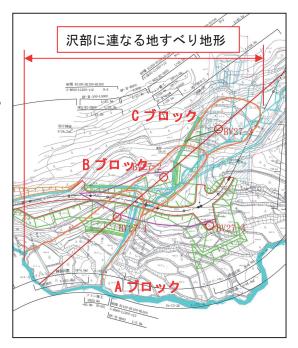
図1 工事用道路計画平面図

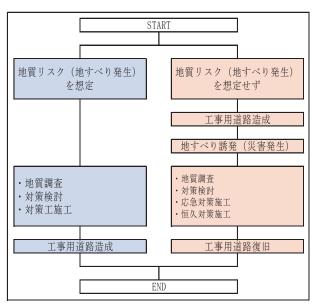
図2 事例分析のフロー図

生を予測し、その対応として施工性・経済性を考慮した上、すべり面を含む移動土塊の強度増加を図る地盤改良工を道路盛土に先立ち実施した。無対策で工事用道路を施工し地すべりを活動させてしまった場合に必要となる調査・応急・恒久対策工との工費・工期との差分がリスクマネジメント効果となる(図 2)。

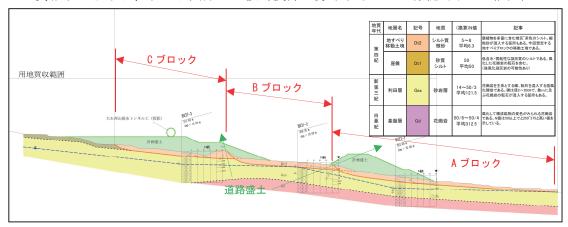
図3 地質断面図と計画盛土形状

沢部に分布する3つの地すべりブロックにて実施された調査ボーリング結果では、花崗岩を不整合で覆う砂礫岩の上面にすべり面が想定された。また、地すべり土塊は軟質なシルト質細砂からなり、すべり面深は比較的浅部に分布することが確認された(図3)

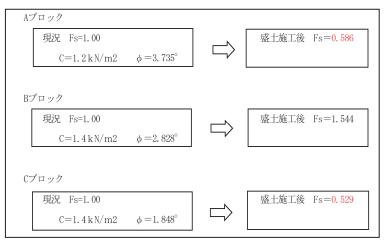
図 4 安定解析結果

計画工事用道路盛土施工後の各ブロックの安定度を把握する目的で、簡便法による斜面 安定解析を実施した。盛土施工後の安定度を試算した(図 4)。

Aブロックおよび Cブロックで特に安定度が低下する結果となり、無対策で道路盛士を施工した場合、道路盛士をも移動体とした地すべりが発生する可能性が高いことを把握した。このことから、工事用道路施工に先立ち、A、Bブロックでは何等かの対策が必要であることが分かった。

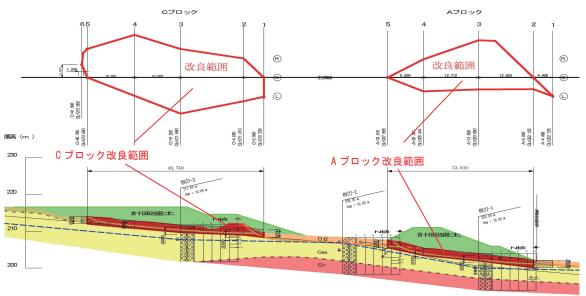
図 5 対策工(地盤改良工)計画図

対策工の選定に当たっては、調査結果より地すべり土塊の厚さは 2m以下と薄いこと、砂礫層中に地下水位が確認されるが、概ね地すべり土塊には地下水位が確認されないことを考慮し、①置換工法、②地盤改良工法、③鋼管杭工法について比較検討し、施工性・経済性・工期を考慮した上、すべり面を含む移動土塊の強度増加を図る②地盤改良工を選定し、道路盛土に先立ち実施することとなった。計画地盤改良範囲を図5に示す。

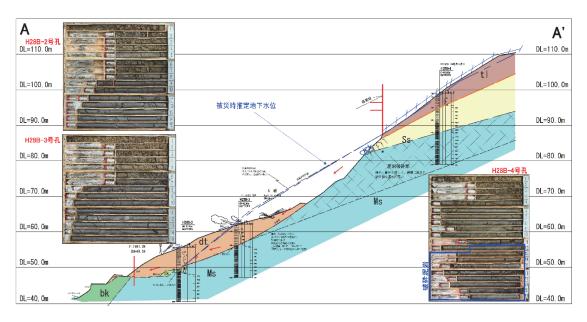
図1 A-A'地質断面図

崩壊の規模は幅約 40m, 深さ最大約 15m, 斜長約 70m で記録的豪雨後に一般道道の既設切土法面と自然斜面部の両領域に渡って発生し, 崩積土の流出により現道が閉塞した(図1,図2参照).

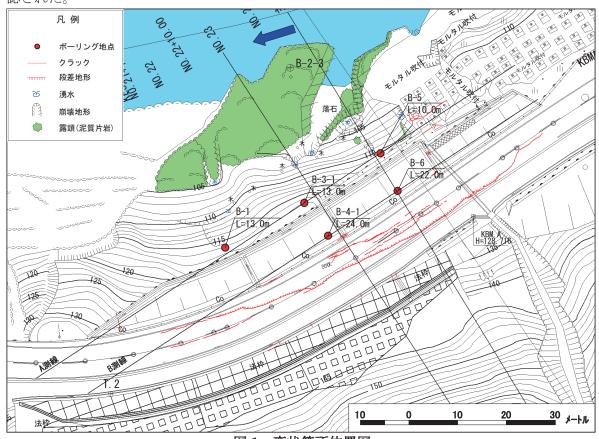
図 1 変状箇所位置図

調査地は、国道約80m区間にわたり連続的なクラックや段差の変状が確認された。クラック補修を実施して経過観察を行った所、同一箇所にクラックが発生したため、進行していることを確認した。

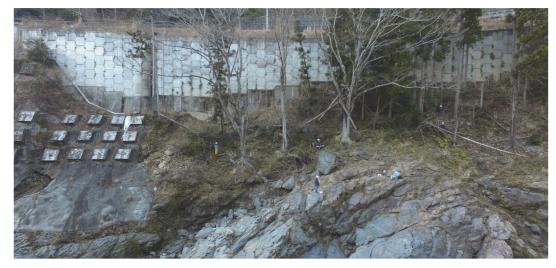
テールアルメの下方斜面の状況

図 2 現地状況写真

テールアルメ部には、パネルの変状や破損などが確認されたが、末端部にはらみ出し等の変状は確認されなかった。また、テールアルメの下方の斜面は一部倒木や段差地形などが確認された。

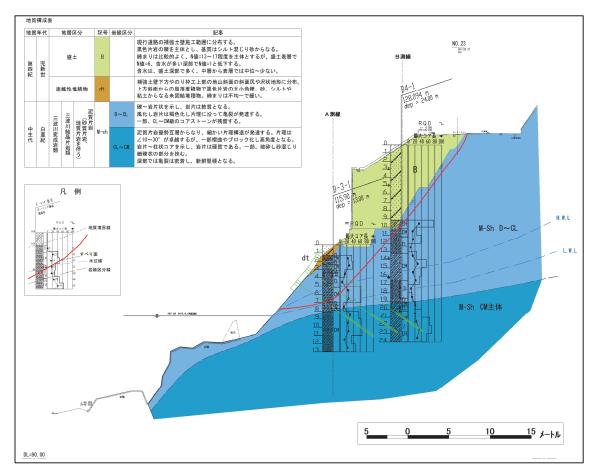
図3 想定地すべり断面図 (緑線 (アンカー, 法枠):地すべり対策工)

盛土内のボーリング地点では、盛土と地山の境界付近に変位が生じ、テールアルメ下方の 斜面では地山内に変位が確認された。

以上より 2.で推定したすべり面が確認された。なお、地すべり末端部の地形は、不明瞭であったが、ボーリング地点のすべり面深度を基に微地形(段差等)より末端部を推定して、地すべりブロックを確定し、対策工を実施した。

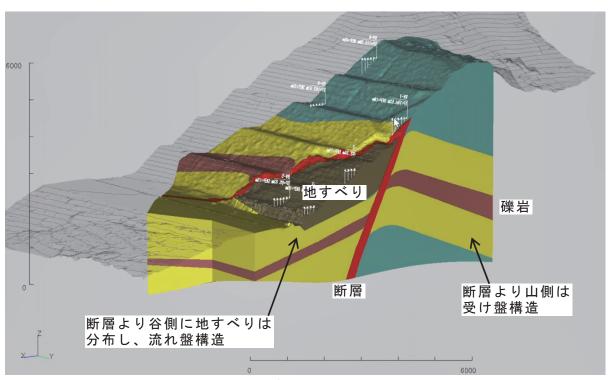
図7 三次元地盤モデル (解析主側線付近で切断)

各種調査により把握された地質、地山状態のデータを三次元表示ソフト (OCTAS 応用地質(株)製)を用いて、三次元モデルを作成し立体的に把握することで(図7~図9)、各ボーリングのコアや切土のり面において確認された礫岩層が鍵層として明瞭に追跡できた。また、地すべり右側部から頭部方向に連続する断層を境として、地すべり土塊側は流れ盤構造で深部まで軟質な地山状態であるのに対して、山側は受け盤構造で比較的浅い位置から新鮮硬質な地山が分布することを明らかにした(図7)。

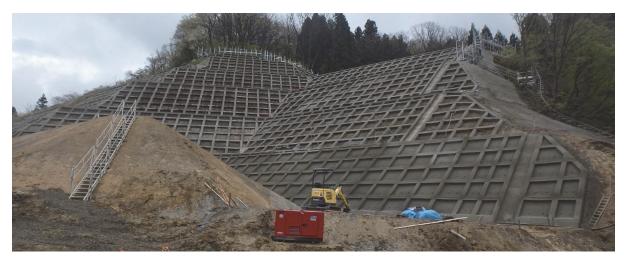
図14 切土施工後の現地状況写真

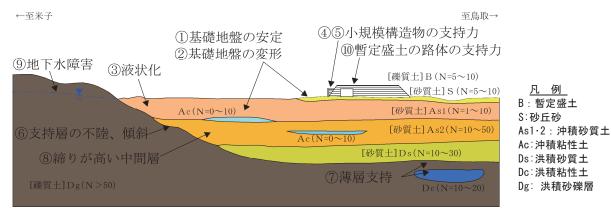
図2 北条道路計画地の地盤状況及び地質リスク

図2の地盤状況において各地層で考えられる地質リスク(基礎地盤の安定・変形(沈下), L2 地震時の液状化,支持層の傾斜・不陸・薄層支持,杭施工における中間層の施工障害,地下水位障害,暫定盛土の路体の支持力)は、地質(地盤)固有のリスクだと判断できる。

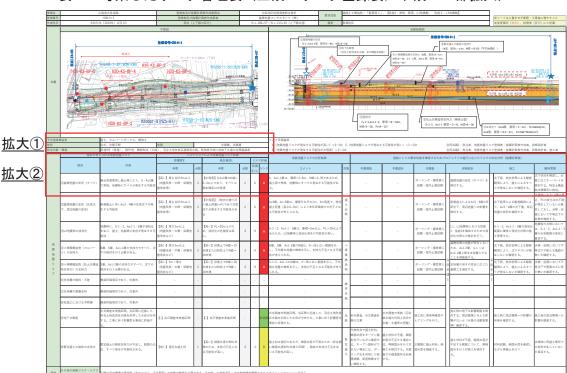
表 4 考案したリスク管理表(上段:リスク登録表,下段:一部拡大)

抽出評価した地質リスクの対応方針や引き継ぎ事項を明記したリスク管理表は,作成して終わるのでなく後続事業や維持管理においても,引継ぎ改定していくことが重要である。

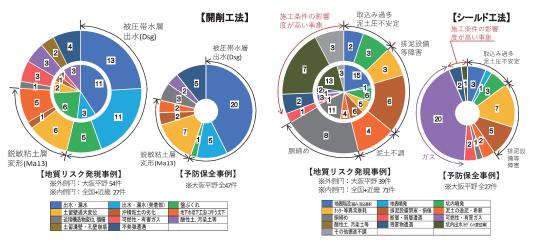
図-5 地質リスク発現事例・予防保全事例の事象別件数(左:開削工法、右:シールド工法)

本稿でのシールド工法に関する収集事例対象は泥圧式・泥土圧式シールドを指す。シールド工法によるリスク発現事例の整理結果を図-5に示す。大阪平野におけるリスク発現事例は39件であり、そのうち70%は「取込み過多、泥土圧不安定」、「排泥設備等障害」、「泥土不調」、「胴締め」が占める。これら事象の素因は主として高透水性、高被圧性を有する洪積砂礫層や大阪層群砂層であると考えられている。また、残置物との遭遇、セグメント変位による出水等施工条件の影響が高い事象も残り30%を占め、事象区分は複雑・多様である。予防保全事例では、労働安全衛生規則(安衛則)の法令に基づく、地中ガス(可燃性)対策が全体の40%を占めている。

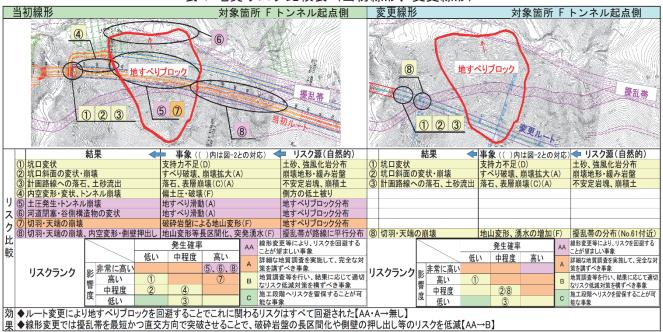
路線変更により、大規模な追加対策費と工程 遅延が懸念される AA ランクの地質リスク 5 箇所がすべて回避された。また、A ランクの地 質リスクも大幅に減少した(図8)。

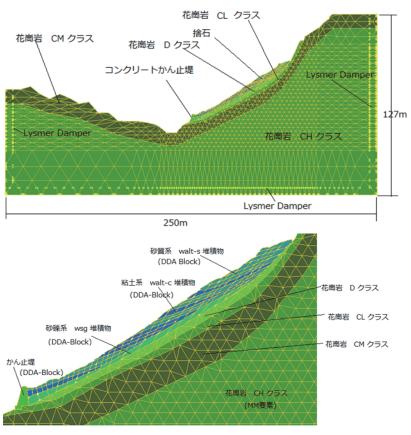
図-1 解析断面の初期状態解析境界条件と物性区分

平均して入力物性値とした. 捨石堆積物の下部は地質区分と同様に岩片優勢部として区分した. 基盤岩は風化状況(強風化, 風化, 弱風化, 未風化)により4区分した. 物性区分した解析断面を図-1に, 動的解析用モデルの入力物性値一覧を表-1に示す.

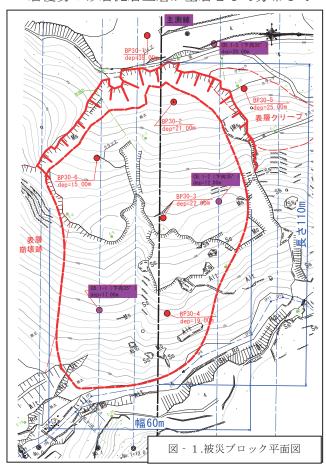
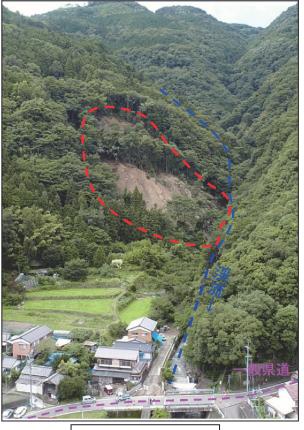
図 - 2. 被災ブロック全景

本事例はこの際に幅80m、長さ110mの範囲で発生した明瞭な地すべり災害箇所である。地すべりブロック頭部では、落差8mの滑落崖が発生し頭部滑落崖から連続して両側方へ滑落崖が続いている。末端部には水量の豊富な渓流が流下し、押出により河道が左岸側へ移動している。当該地の渓流の下流には県道や集落があり、被災後の崩壊等により渓流が閉塞された場合は土石流による2次被害が懸念され早急な対策が望まれた。

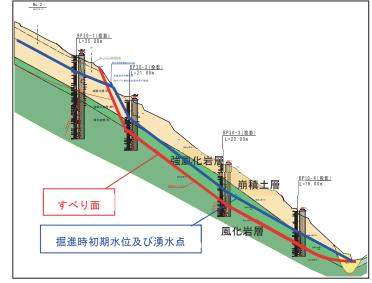
図 - 3 主測線の地質断面図

調査では、地すべりブロック中央部の主測線沿いで4箇所、起点側と終点側測線上で1 箇所毎の調査ボーリングを実施した。その結果、層厚8~10m程度の崩積土層の下位に、 風化・破砕の進行した脆弱な強風化岩層が分布し、 その下位に弱風化岩(CL~CM級)から なる風化岩層が分布することが確認された。すべり面としては孔内傾斜計等の観測とボー リングコアの状況から強風化岩層下端の脆弱部と判断した(図-3参照)。

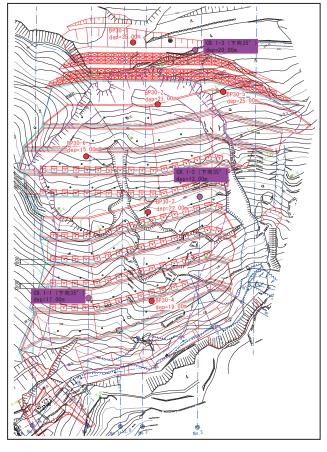
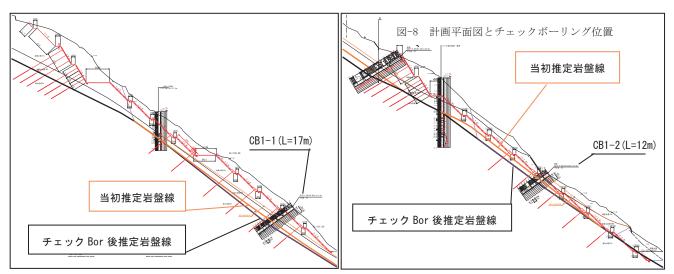
図-9 チェックボーリング結果

チェックボーリングの結果、すべての箇 所でアンカー定着深度が当初推定より深い 位置に分布することが確認できた。

また各孔の基本試験結果からは周面摩擦抵抗は τ =0.6 (MN/m²) という結果が得られた。周面摩擦抵抗については、当初想定から定着岩盤の状態が脆弱であるため低く設定していたが、実際に試験を実施することでその根拠が明確となった。

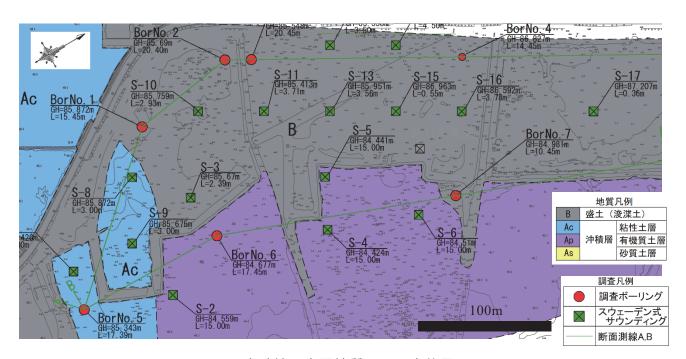
図 1 当該地の表層地質図と調査位置図

本事例の場合,計画構造物の支持層を確認するボーリング調査と,盛土の性状・地質特性の把握と基礎地盤の確認を行うボーリング調査とに分けてボーリングを 7 箇所配置した (図 1).加えて,ボーリングの補完としてスウェーデン式サウンディング試験を 4 箇所で,浚渫土からなる盛土の締まり具合と層厚の確認のため同試験を 11 箇所で計画した.

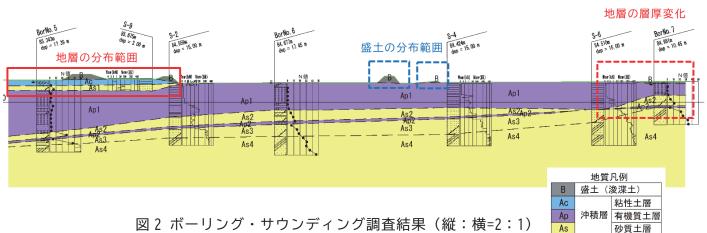
図2ボーリング・サウンディング調査結果(縦:横=2:1)

を除く地層は調査範囲内で連続することや,第1有機質土層の層厚が場所により異なること(図 2) が当該地の地質リスク評価の際の新たな事象となることが明らかとなった.

図 2 に示す 2 次元の地質断面図から地質の部分的な分布(地質の連続性)や地層の層厚変化は把握できるが、その断面上にはない箇所での地表下の地質層序や地層の形状、計画構造物との関係性を把握することは、多少の訓練を積まないと理解しにくい、一方で、図 3 に示すパネルダイヤグラムや地層境界サーフェスモデルであれば、地質技術者が想定する上記の地質的問題点について専門的知識を持たない者であっても正しく伝達することが可能となり、早期に共通認識をもつことができた。本事例のように、地質技術者と専門知識を持たない事業者とのコミュニケーション手段として 3 次元地質モデルの利活用は有効であったと言える。

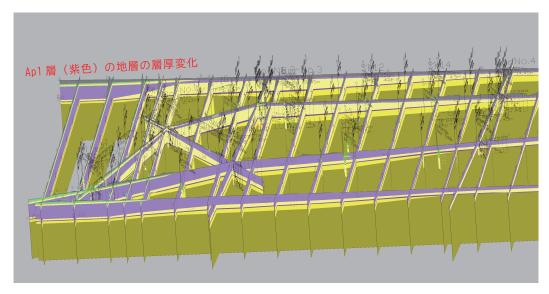
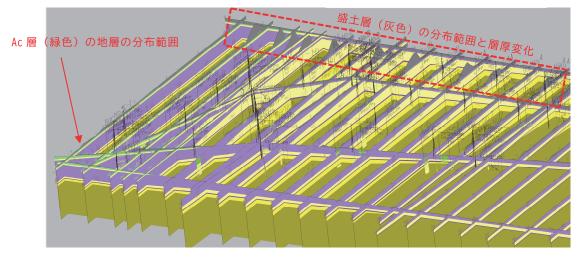
図33次元地質モデル作成結果(パネルダイヤグラム) (上図は図1の下方上空からの鳥瞰,下図は図1の右下方上空からの鳥瞰)

ボーリングおよびサウンディング試験結果から、表 2 に示す仕様細目のとおり 3 次元地質モデルを作成した.本事例では、抽出した地質リスクの要因となる軟弱粘性土層(Ac)と高有機質土層(Ap1, Ap2)の分布範囲と層厚の変化、締まりの悪い浚渫土からなる盛土の分布範囲と層厚変化を可視化することに加え、作成した 3 次元地質モデルの不確実さを説明するため、3 次元地質モデルのうち、ボーリングモデル、パネルダイヤグラム、サーフェスモデルを作成した(各モデルの詳細は 3 次元地質解析技術コンソーシアム(2019)等を参照).ここでは、例としてパネルダイヤグラムを示す(図 3).

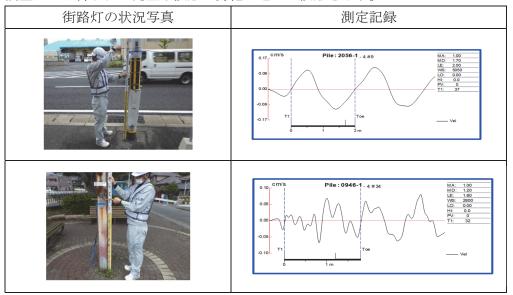
図3 健全な街路灯(上図)と劣化の認められる街路灯(下図)

図3に調査により得られた健全な波形と劣化の進んだ波形を示す。

インピーダンスが減少した場合は、入力波と同じ向きの反射波が戻ってくる。したがって、支柱先端からの反射波は通常、入力波と同じ向きとなる。インピーダンスの減少と同様の反射波となるのは、クラック等の欠損があり鋼材のヤング率が低くなっている場合である。インピーダンスが増加した場合は、入力波とは逆向きの反射波が戻ってくる断面積の増加と同様の反射波となるのは、地盤抵抗が高いヤング係数または支柱の密度が高くなっている場合である。インテグリティ試験の後、支柱の肉厚との関係を調査するため、地表部と地中部の肉厚測定をそれぞれ4方向測定し平均値を求めた。図4は、経過年数と地中肉厚を地表肉厚で除して百分率で表したものである。併せて近似曲線を併記した。

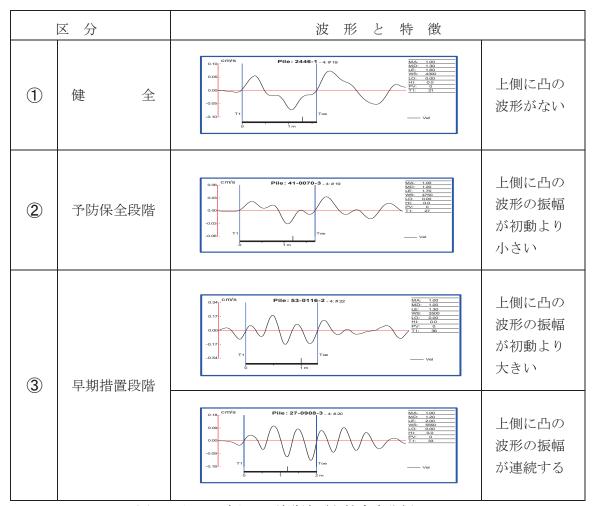
図6 インテグリティ試験波形と健全度分類 (健全度の分類は、国土交通省(2019)の分類を用いた)

図 6 はインテグリティ試験により得られた波形を、国土交通省(2019)の分類に区分してみた例である。

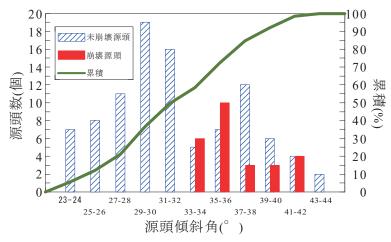
図2 源頭傾斜角の箇所数分布

図 2 は崩壊源頭および未崩壊源頭の傾斜角ごとの箇所数分布について示す。源頭傾斜角は 23~44°の範囲を有する。また、平均傾斜角は 33.4°、標準偏差は 5°を示す。そのうち崩壊源頭については全て 33°以上の源頭傾斜角を有している。しかし、未崩壊源頭でも一部で 33°以上の源頭傾斜角を有しているが、崩壊が発生していないのは源頭集水域が影響していると考え、各源頭における源頭傾斜角と源頭集水域の関係についてまとめた。

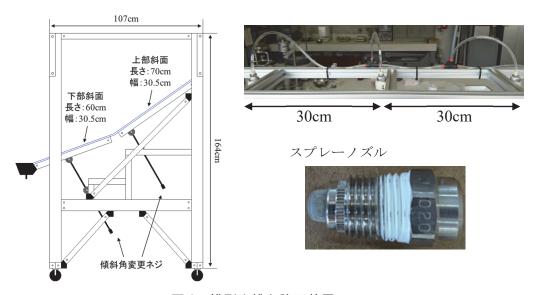
図6 模型土槽と降雨装置

図 6 に本研究で用いた模型土槽を示す。模型土槽は長さ 70.0cm、幅 30.5cm の上部斜面 と、長さ 60.0cm、幅 30.5cm の下部斜面からできている。斜面に取り付けた傾斜角変更ネジを伸び縮みさせることで傾斜角を自在に変更し、様々な源頭断面パターンを再現できる。また模型土槽の上部に降雨装置を設置した。降雨装置はモーター動噴から給水した水がスプレーノズルから噴出される仕組みになっている。降雨強度を圧力やバルブの開閉で設定し、ノズルの個数および間隔等で斜面全域に均一な雨が降るように調節した。

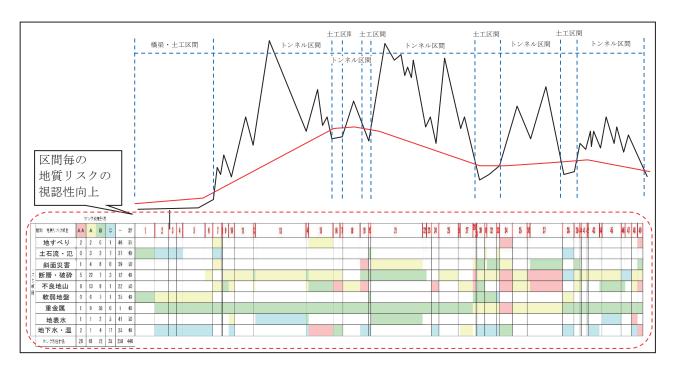
図2 地質リスク判定結果を道路計画縦断図(地質縦断図)にまとめた例(本事例)

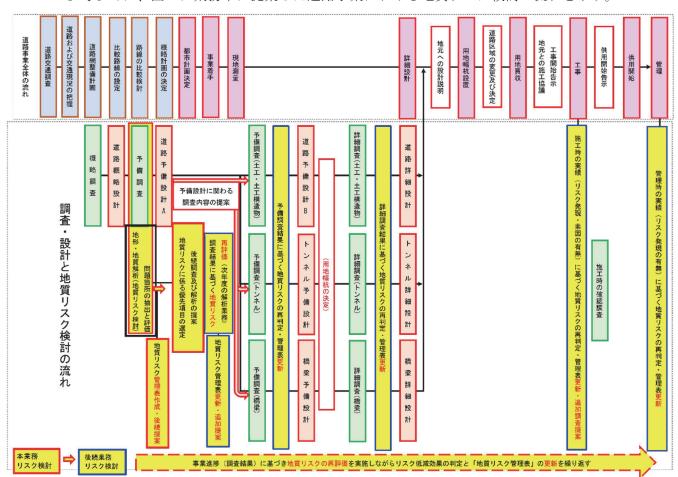
図3 道路事業における地質リスク検討の流れ

参考までに、図3に業務中に提案した道路事業における地質リスク検討の流れを示す。
