表層傾斜計の地中挿入深および崩壊深との関係

応用地質株式会社 ○今野 信一, 根本 雅夫, 石川 貴規
 山口大学 中田 幸男, 太田 遥子
 西日本高速道路エンジニアリング中国株式会社 川波 敏博, 平井 健太

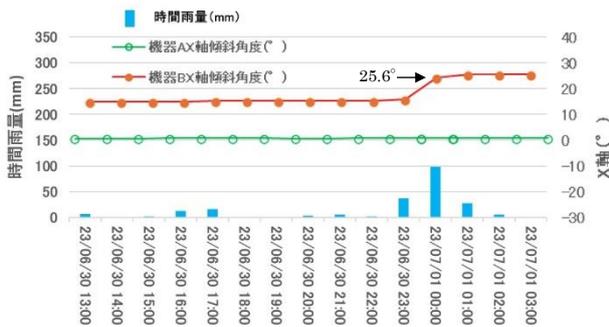
図-2 観測結果

- ・幅約7mの範囲の変状が進行した(写真-2)。
- ・変状起点側部は断層に規制されており(写真-5)、断層から機器B付近までは深さ0.45mの開口亀裂がみられ、その前部が道路側へトップリング状に変形(機器A地表部で約30°、機器B地表部で約35°)した(写真-3)。
- ・2023年6月30日から7月1日にかけての短時間降雨により、機器Bの傾斜は約25.6°となったが、隣接する機器Aではほとんど変動がみられなかった(図-2)。
- ・機器撤去時に計器を確認したところ、地表部と先端部のセンサ間のパイプに屈曲の位置(地表部からの深さ)と角度に大きな差がみられた(写真-4)。

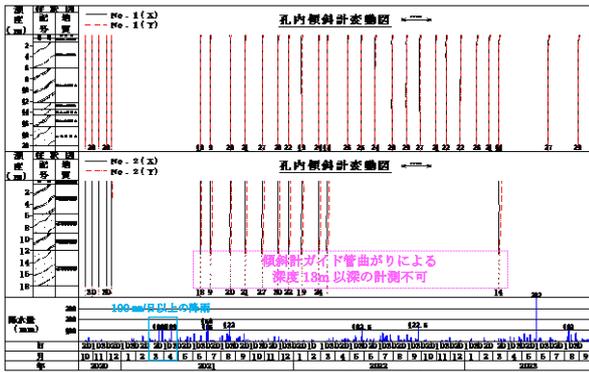
図-3 孔内傾斜計観測結果

R3.6月にNo.2孔において孔内傾斜計プローブが挿入不可能となった(図-3)。そのため孔内をカメラで確認したところ、傾斜計ガイド管がGL-13m付近で曲がっていることを確認した(写真-2)。曲がりの状況より地すべりは採石場方向へ移動していることが想定された。また、No.1孔では、変動が確認されていないため、地すべりブロック頭部はNo.1とNo.2の間を通ると考えた。

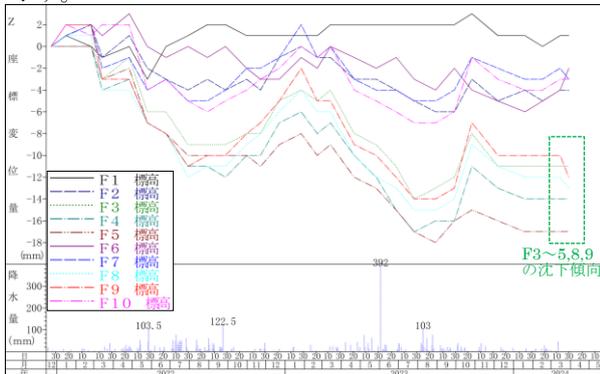
図-4 移動杭観測結果(標高の変動)

- ・F1、2は変動が認められない。
- ・F3~6はおおむね北方向への若干の累積傾向が認められる。
- ・F3~5は初期値より沈下傾向が認められる。

- ・F7 (A脚)、F10(D脚)は変動が認められない。
- ・F8 (B脚)、F9(C脚)はおおむね北方向への若干の累積傾向が認められる。
- ・F8 (B脚)、F9(C脚)は初期値を比較すると沈下傾向を示す。

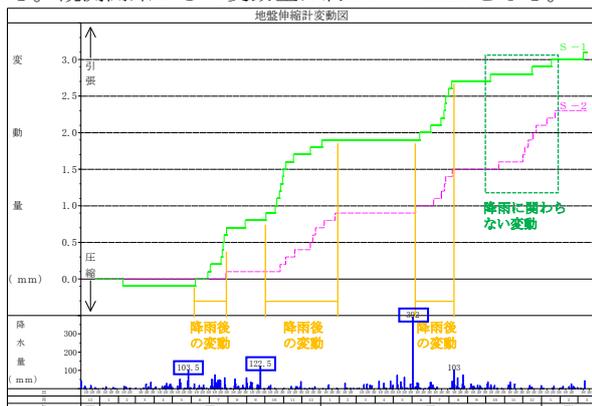
図-5 地盤伸縮計観測結果

100mm/日以上の大雨后に引張方向に変動が認められる。変動量は小さく、2~4ヶ月間緩慢な変動が認められる。累積傾向を持つため、地すべりによる変動と考えられる。観測開始からの変動量は約2.3~3.0mmとなる。

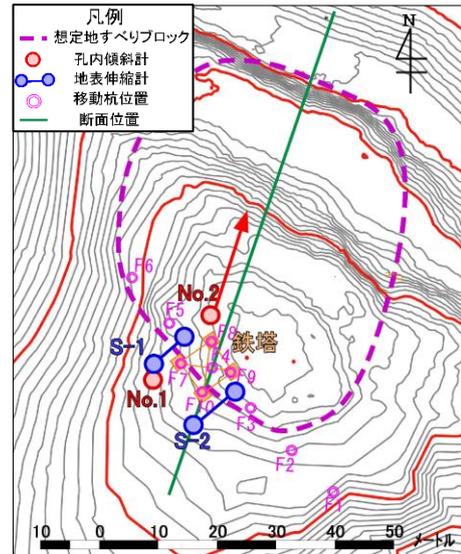
図-6 地すべりブロック頭部の範囲

F1、2、7 (A脚)、10 (D脚) は変動がないため地すべり範囲外となりおおむね北方向へ変動する F3~6、8、9 は範囲内となる。境界は F2 と F3 の間、F7(A脚) と F8(B脚) の間、F9(C脚)と F10(D脚)の間を通ると想定される。F6は沈下量が小さいため、地すべりブロックの境界に位置すると考えられる。

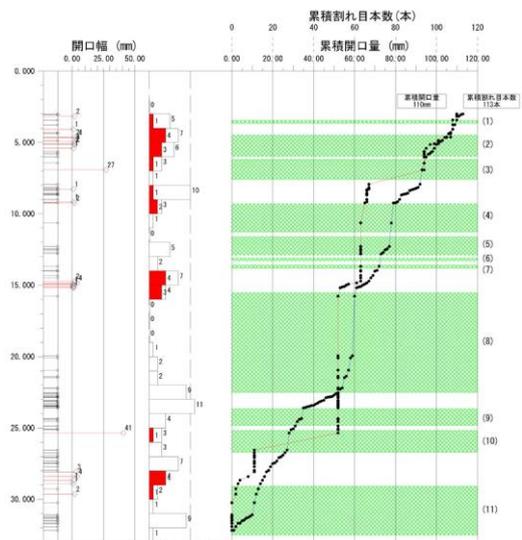
図-1 R4-2 岩盤状態図

当初の想定で弾性波探査 (はぎとり法) から R4-1 は GL-6m、R4-2 は GL-11m 程で不動岩盤層に達すると考えられた。しかし、想定以上に地盤の緩みや多亀裂質の岩盤が認められ、R4-2 は開口部が複数確認された。ポアホールでも幅 20~40mm の開口部を確認し、解析の結果 R4-2 の総開口量は 110mm であった。

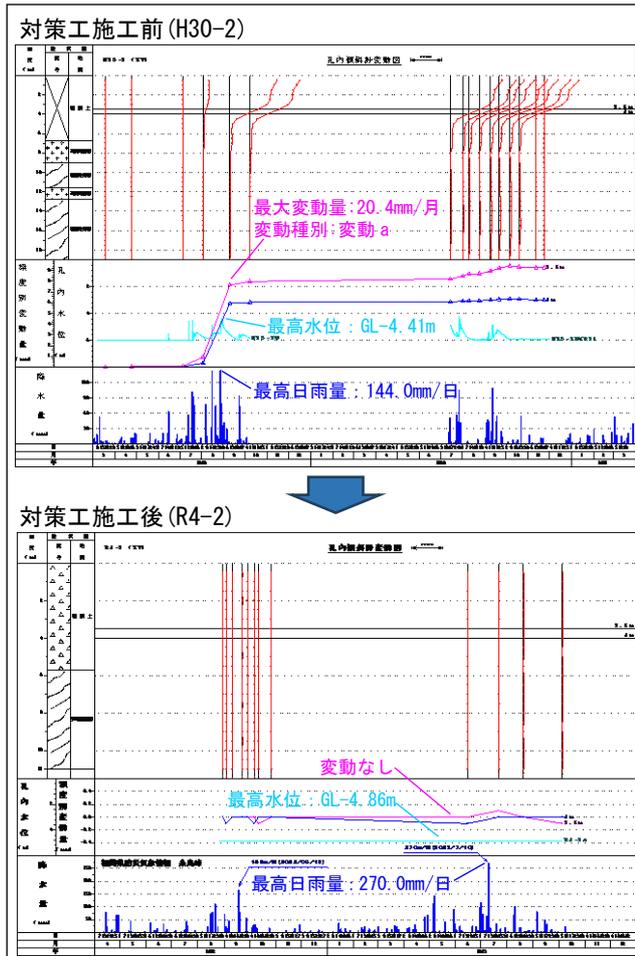
図-4 施工前～施工後の観測グラフ

孔内傾斜計観測の結果、観測期間中に明瞭な変位は確認されなかった。また地下水位観測の結果、過年度と比較すると降雨が 90mm/日以上の際も地下水位が低下傾向にあることが確認された。

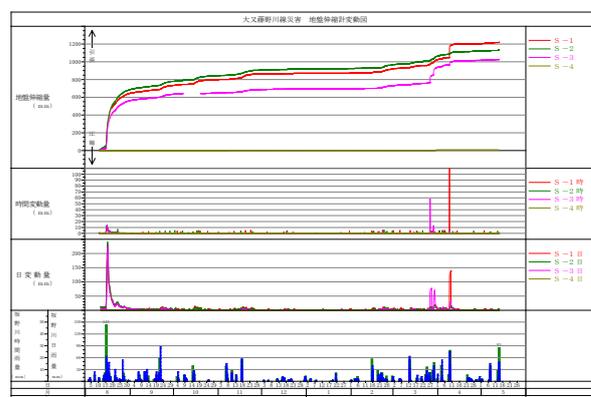
図-3 地盤伸縮計変動図

地すべり頭部と右側部に設置した S-1 及び S-2 では、8 月中旬の豪雨（143mm/日）により、約 240mm/日の大規模な変動が記録された（図-3）。それ以降も、降雨に伴い顕著な変動が認められた。左側部に設置した S-3 では、S-1 や S-2 と比較すると、総移動量がやや小さい傾向が見られた。また、滑落崖背後の小亀裂に設置した S-4 では、目立った変動は認められなかった。

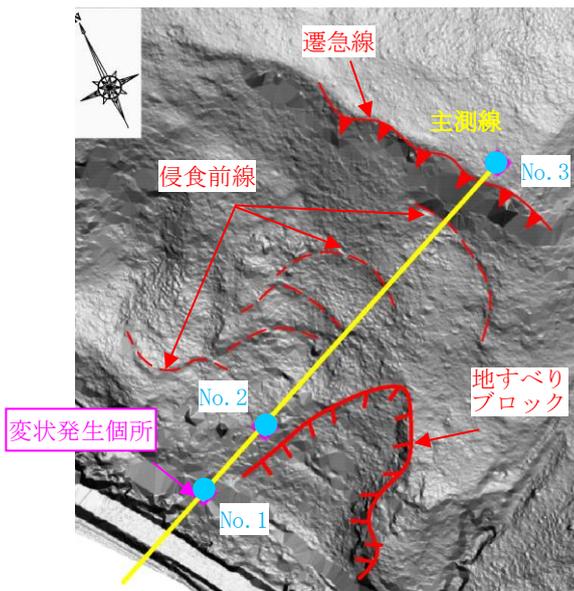
図-4 微地形判読結果

擁壁背面の水位上昇による変状ではないこと、動態観測では地すべり活動が確認されなかったことから、対象斜面の地形を詳細に把握するため、UAV レーザー測量による微地形判読を行った。その結果、既往調査では地すべりブロックの滑落崖とされていたものは、遷急線と侵食前線と判読された。これらの結果から、既往調査で変状箇所の背面の地すべりブロックとされていたものは、斜面の侵食によって形成されたものと考えられる(図-4)。このことから「地すべり活動による変状」ではなく、大半は浸食に伴う変状と判断した。

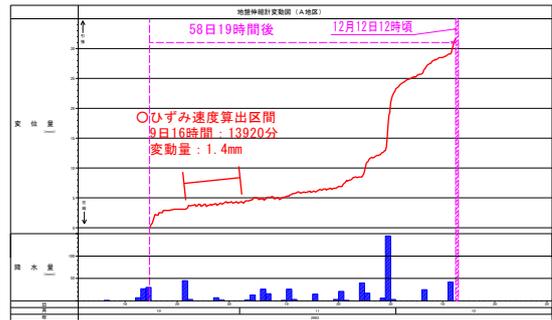
図-3 A地区の地盤伸縮計変動⁴⁾

豪雨災害により道路に亀裂が生じたため、地盤伸縮計を設置した。観測開始時から変動が確認され、11月1日以降、徐々に変位速度が加速しており、11月29日の豪雨を受けて変位速度が急上昇した。

2次クリープ区間は10月21日16時から10月31日8時に設定し、その時間に移動した量は1.4mmである。

これらの条件で崩壊予測した結果、最短崩壊予測時間は93日16時間後となった。

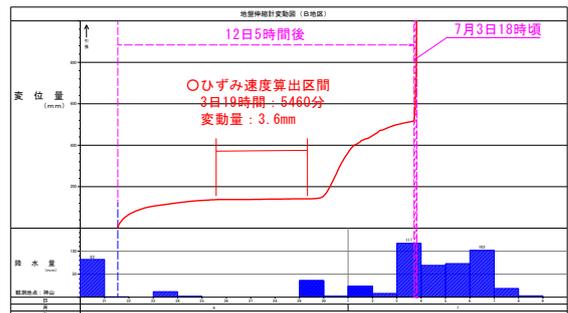
図-4 B地区の地盤伸縮計変動⁵⁾

2次クリープ区間は6月25日15時から6月29日10時に設定し、その時間に移動した量は3.6mmである。

これらの条件で崩壊予測した結果、最短崩壊予測時間は27日後となった。

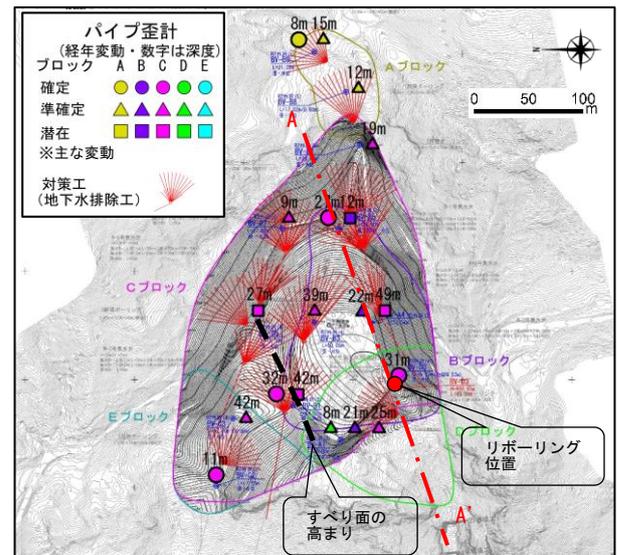
図-2 パイプ歪計変動箇所とCブロックすべり面コンター図

Eブロックを除く全てのブロックで動きがありCブロックは全域で活発である(図-2)。特に地すべり左末端の動きが大きく融雪期に観測孔が流出し今回リボーリングを行った。Cブロックのすべり面コンターをみると左末端の方向に等高線の谷があり、この方向への動きを示唆する。地下水は基本的にコンター方向からブロック内へ流入するため対策工はこれに従った配置とした。

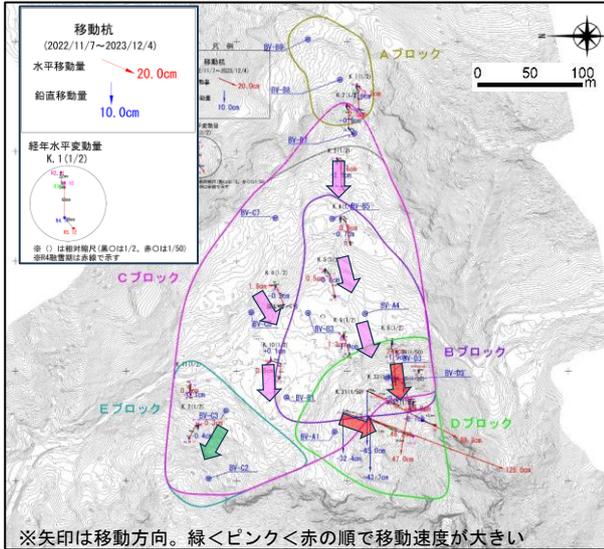
図-4 移動杭観測結果

Dブロックの変動が特に活発でR2~3は年間4m以上、R3~4はそれ以上（観測孔流出）の変動がある。他のブロックも年間1~4cm、多いときは10cm程度の変動がある。変動時期は融雪期が主体であり、融雪の多かったR3~4（最積雪深221cm）は特に変動が大きい。鉛直方向は全体に沈下方向に変動している（図-4）。

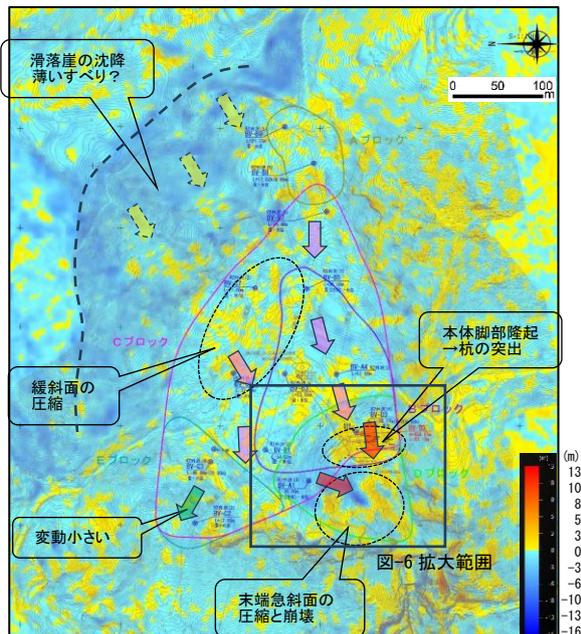
図-5 差分解析結果（矢印は地表の移動方向）

差分解析結果はB・Cブロック左脚部の隆起、Cブロック背後の沈降、Dブロック末端急斜面の圧縮と崩壊が顕著であり、Eブロック側末端は隆起が少なく圧縮は小さいと言える。左脚部の隆起域は杭の突出箇所と一致し脚部の跳ね上げが考えられる（図-6）。全体として移動杭と同様に近年はDブロック側への土砂移動が顕著なことを示す。Cブロック背後の沈降は滑落崖と一致し、薄いすべりが予想される（図-5）。

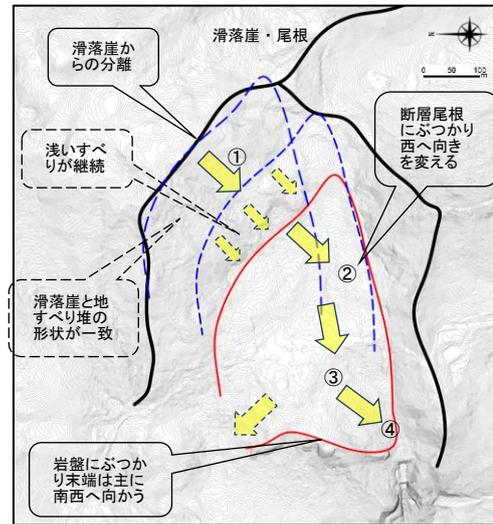
図-7 地すべり移動の変遷の推定

滑落崖が差分解析の沈降帯と一致すること、滑落崖と地すべり堆の形状が一致することから図-7に示す地すべり移動の変遷を推定した。地すべりは① 南西方向に移動した後、②断層の尾根にぶつかり西へ向きを変え、③その後末端で岩盤に規制されて左右、④特にDブロック側に出口を絞られて抜け出す機構が考えられる。よって現在は左末端の変動速度が著しく大きくなっている。
