供用開始から長期間経過後に顕在化した路面隆起の発生メカニズムについて

株式会社新協地質 ○高橋 大樹, 増村 通宏, 若杉 肇

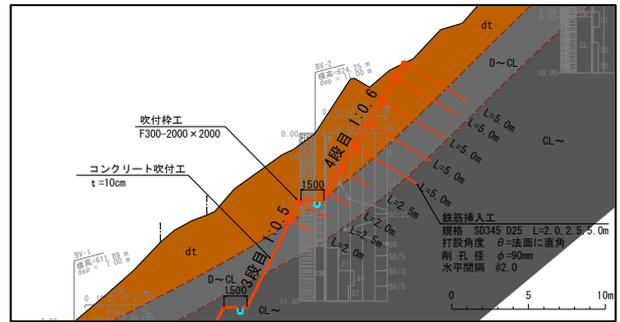
図-2 当初設計の法面工標準断面図

当初法面設計では、末端部の D~CL 級岩盤の露頭が 1:0.5 以上の勾配で自立していたこと、周辺地の末端に新鮮硬質な CL 級岩盤が複数箇所で見出されていたこと、調査ボーリング結果でも D~CL 級岩盤が N 値 50 以上で岩質も比較的安定していたことから、D~CL 級岩盤では円弧すべりは発生せず、崩積土(dt)のみで円弧すべりが発生すると想定した。また、法面の切土勾配は【1:0.5】であり、「道路土工・斜面安定工指針²⁾」に記載されている【軟岩の標準勾配】を採用した。

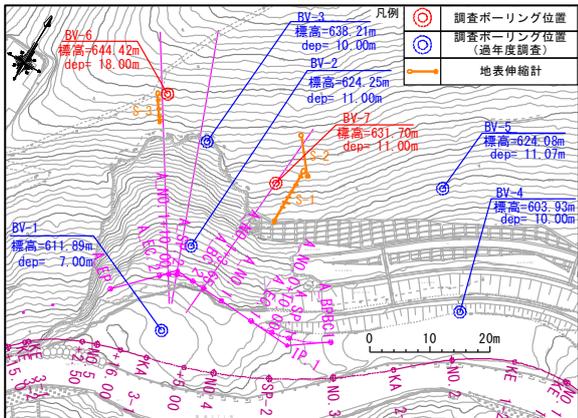
図-4 本現場での調査・観測位置図

現地調査を行って、法面崩壊により緩んでいる箇所の有無と岩級確認するため、法面崩壊上部の2箇所で調査ボーリング、3箇所で地表伸縮計観測を実施した。

当法面の崩壊斜面は、図-4の測線 NO.3～NO.5 区間の延長約 40m で、崩壊状況から法枠工単独で抑制できない「のり肩からのり尻に及ぶような崩壊や崩壊深さを超える崩壊」が予想された。そのため、崩壊斜面对策として抑止工の鉄筋挿入工とアンカー工を比較検討し、経済性、施工性、安全性で最も優れている工法である「鉄筋挿入工+上部受圧板工、下部法枠工」の対策工を採用した。

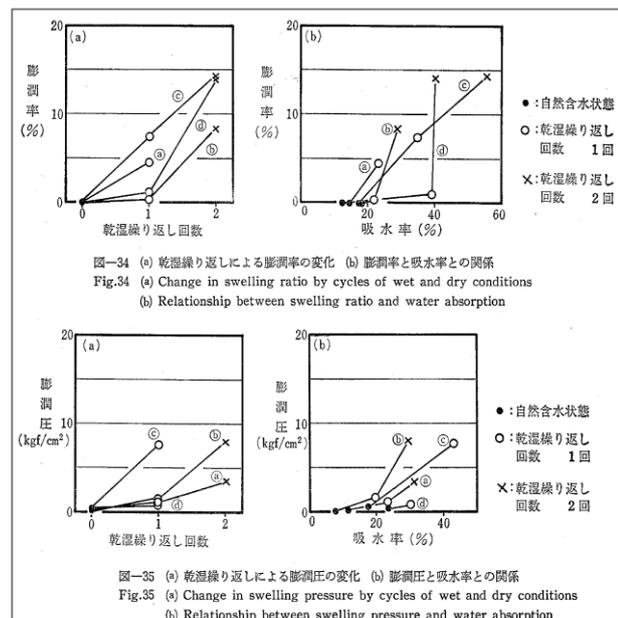
図-2 乾湿繰り返しによる膨張率の変化¹⁾

膨張量は岩盤の吸水率に依存し、吸水率の増加は、乾湿の繰り返しにより増加することが入佐ら(1984)¹⁾で報告されている(図-2)。

上記を考慮すると、最も膨張圧が高いBr1孔の1.85～2.00mの試料はD級岩盤であることから、湿潤と乾燥を繰り返し、土砂状となったことで吸水しやすい岩盤状況であったと考えられる。一方、地表付近の試料はスメクタイトの含有量に関わらず膨張圧が低いため、地表付近は膨張が収束傾向にあると判断できる。これは、地表付近では地表から浸透する降雨の影響により、既に膨張しきった状態にあると考えられる。
