# 令和5年6月豪雨により和歌山県北部で発生した河川災害の概要報告

株式会社タニガキ建工 ○谷垣 嘉基, 谷垣 勝久, 田和 照大

# 河川護岸に接する道路の路面陥没発生要因の推定事例

大日本ダイヤコンサルタント株式会社 ○鍵山 昌伯, 春口 孝之, 泉水 友裕

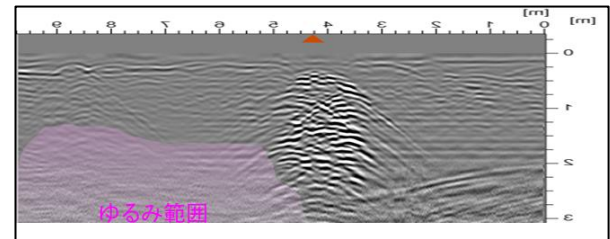
図-2 地中レーダ探査結果例

洗掘による空洞の有無を把握するために、地中レーダ探査を実施した(図-2)。探査の結果、車道部分には、空洞は検出されなかったが、表層で陥没が確認されているエリアでは、深度1~2m以深にゆるみゾーンが検出された。

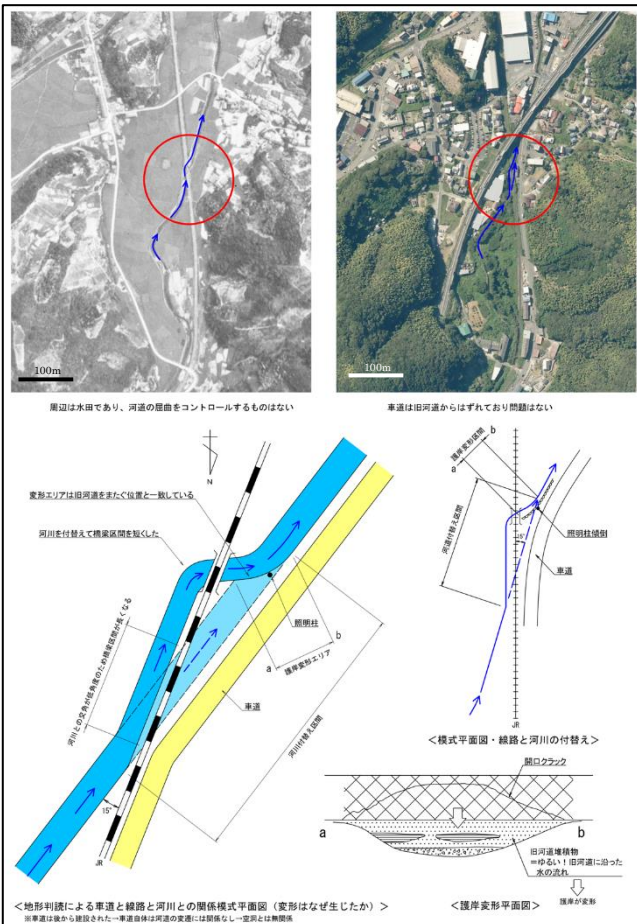
図-1 空中写真判読結果概要<sup>1)</sup>

空中写真判読結果を図-1に示す。変形箇所付近は水田であり、河川の流路を規制する地形は見当たらない。さらに、今回の陥没箇所の直上流の河川の流路は、橋梁箇所で急に屈曲している。川の本来の流下方向は線路と約15°という角度で交差している。この角度のまま線路が

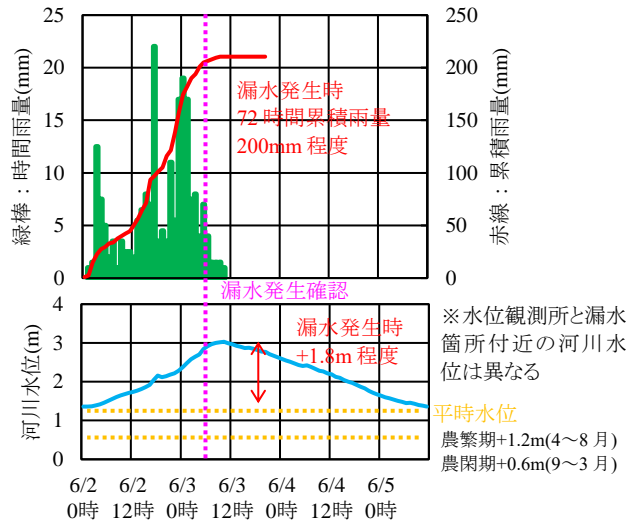
図-2 時間雨量・累積雨量・河川水位の推移

漏水現象発生時の降雨量および河川水位の経過を図-2 に示す。漏水発生2日前から時間雨量5~20mmの降雨が続き、72時間雨量は200mmを超えた。

河川水位も降雨の経過時間に伴って上昇し、漏水現象発生時の河川水位は、平時より1.8m程度上昇していたと推測される。

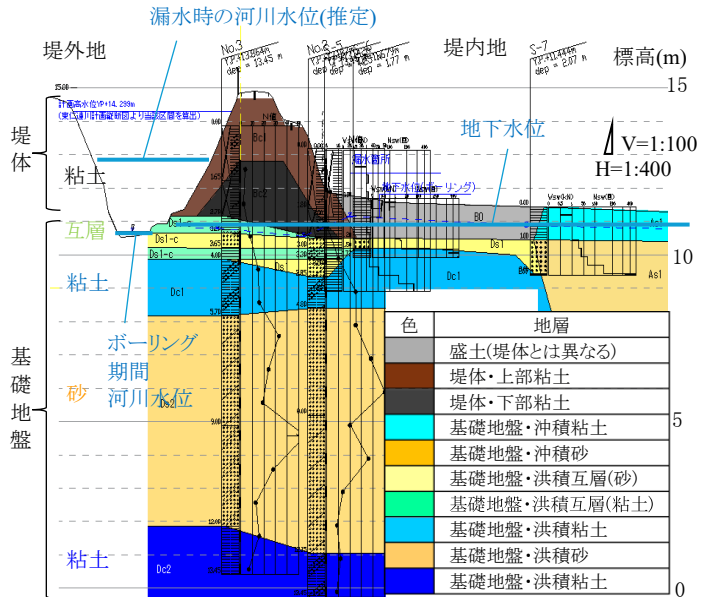
図-4 堤体・基礎地盤の想定地層断面図

調査結果より作成した堤体・基礎地盤の想定地層断面図を図-4に、比抵抗二次元探査結果図を図-5に示す。

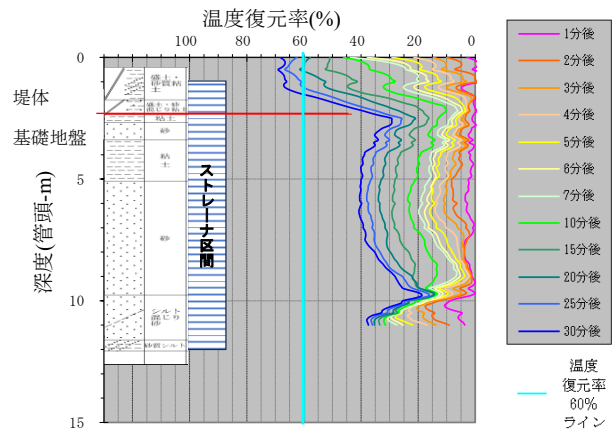
図-6 温度検層結果図

温度検層結果を図-6に示す。温度検層を調査深度(GL-1~12m)で実施したが、温度復元率に著しい傾向はみられず、地下水流動層は確認されなかった。
