レーダー探査を使用したトンネル補修設計事例

基礎地盤コンサルタンツ株式会社 ○池澤 彩、植田 健太

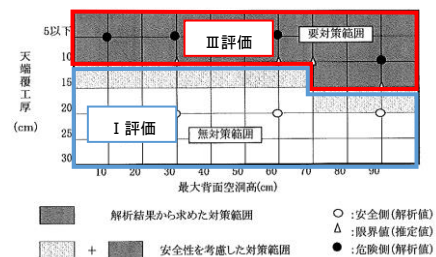
図-3 突発性崩壊の目安¹⁾

覆工厚が不足している場合、覆工背面充填対策を実施する前に覆工内面補強対策を実施する必要がある。そこで「トンネル補修工法に関する手引き」¹⁾(図-3)を参考に、平均覆工厚と最大空洞厚より、平均覆工厚が10cm以下、もしくは最大空洞厚70cm以上の際に平均覆工厚が15cm以下の箇所を対策が必要な箇所とし、III評価とした。該当しない箇所を対策不要とし、I評価とした。(表-1)
