## 四万十帯の長大崩壊法面における法面補強の事例

株式会社 タニガキ建工 ○谷垣 勝久, 田和 照大, 谷垣 嘉基, 高尾 遼大

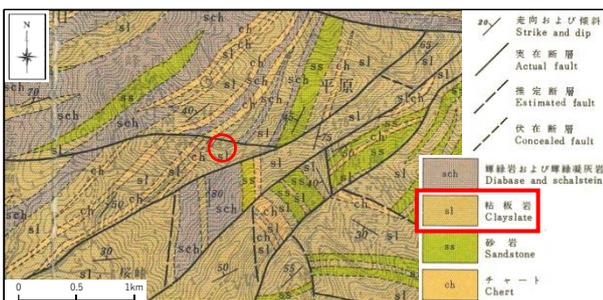
図-1 業務地周辺の地質図<sup>1)</sup>

本地には四万十帯北部の「高野山帯・花園付加コンプレックス」が分布する。この地層は砂岩頁岩互層、砂岩および頁岩が優勢で、チャート・緑色岩類、酸性凝灰岩が頻繁に挟まれる。頁岩は黒灰色のものが多く、凝灰質の緑灰色頁岩および赤色頁岩もみられる。

また、本地周辺には多くの断層が見られることから、岩盤の脆弱化が進んでいるものと考えられる。現地には層理面や節理面が発達する砂岩泥岩互層が露出しており、亀裂が非常に発達している。走向傾斜は N32° W50S~N87° E60S となり、主に「流れ盤構造」となっている。
