## 「花崗岩地帯における切土施工で発現した地質リスク事例」

東邦地水株式会社 ○寺地啓人(地質リスク・エンジニア 登録番号 93)

### 1. 事例の概要

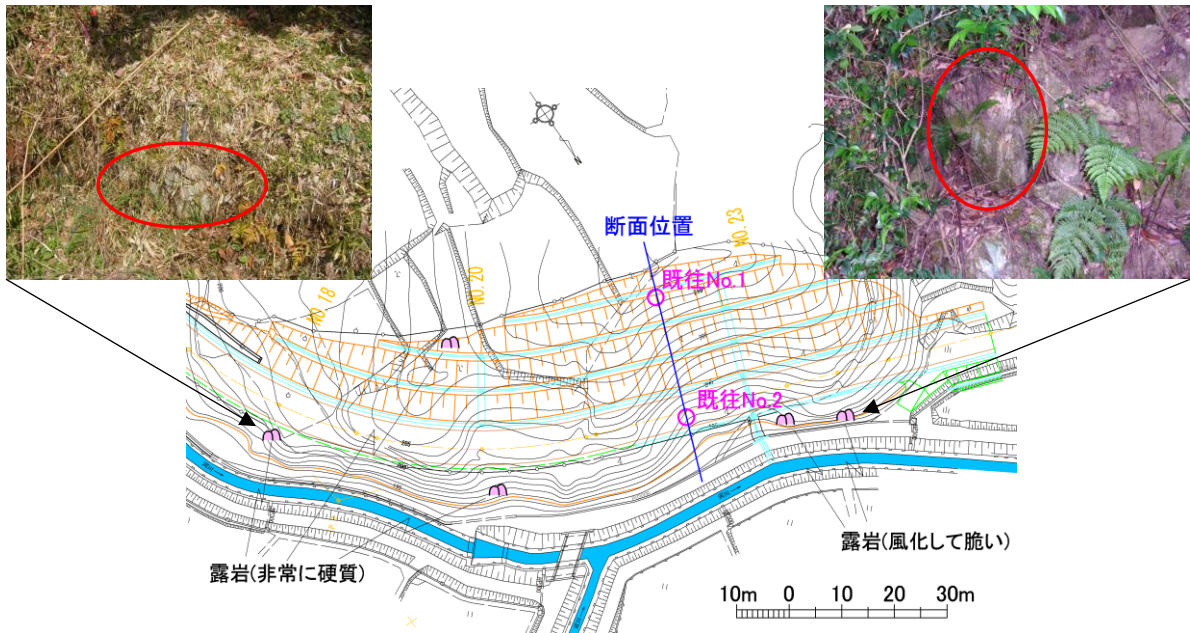
図-1. 調査地点位置図(調査設計段階)

対象地では区間長約 160m, 切土高 17m, 4 段切り, のり面勾配 1:1.0 の切土が計画され、地盤状況の把握のため図-1 に示す位置で調査ボーリングが実施された。

切土高が最も高くなる横断付近で、のり肩付近とのり尻付近の 2 箇所で調査ボーリングを実施し、図-2 に示す地質断面が推定された。

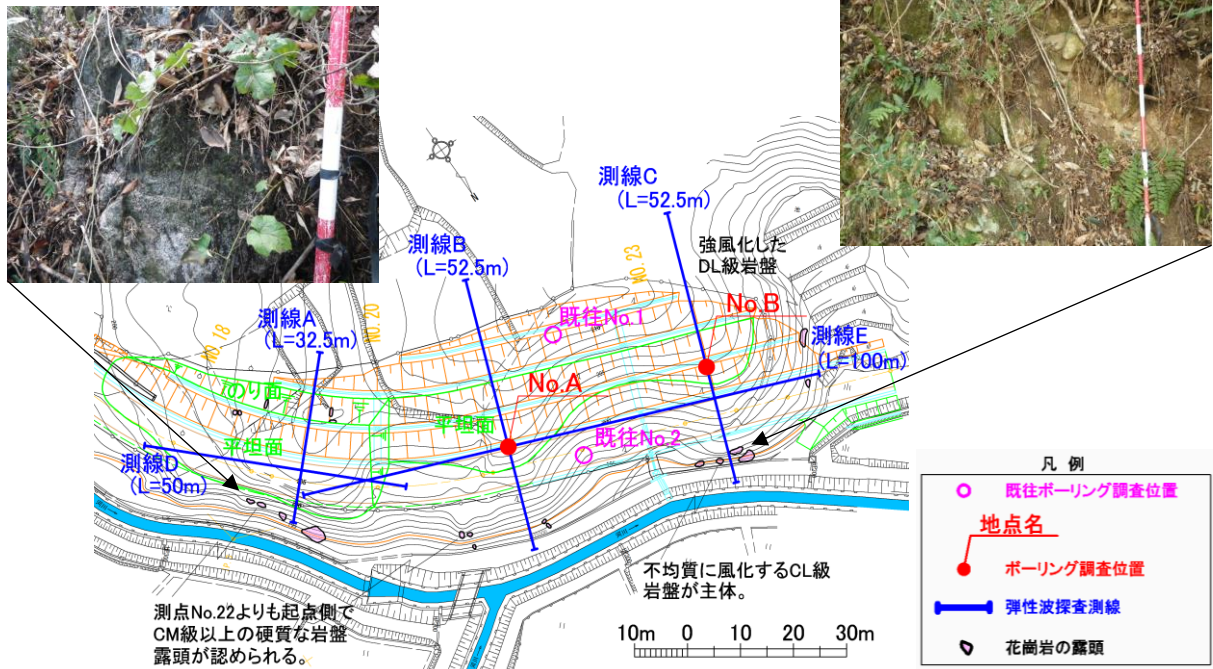
図-4. 調査地点位置図(施工後の調査)

設計・施工の見直しにあたり、対象地の地盤状況を詳細に把握する目的で新たに地質調査業務が発注され、地表地質踏査、調査ボーリング、弾性波探査(トモグラフィ解析)、岩石試験を実施した。図-4 に調査地点位置図を示す。

調査ボーリングは、2段目の施工が未実施である測点 No.20 より終点側に 2 地点を配置し、弾性波探査は計画切土範囲において道路縦断方向で 2 測線(測線 D, 測線 E)、横断方向で 3 測線(測線 A, 測線 B, 測線 C)を配置した。
