国道 402 号における豪雨時の通行規制基準緩和へ向けた 地質リスク検討事例

株式会社キタック ○長谷川 大輔・遠藤 雄治・田中 義成
新潟県 長岡地域振興局 地域整備部 与板維持管理事務所

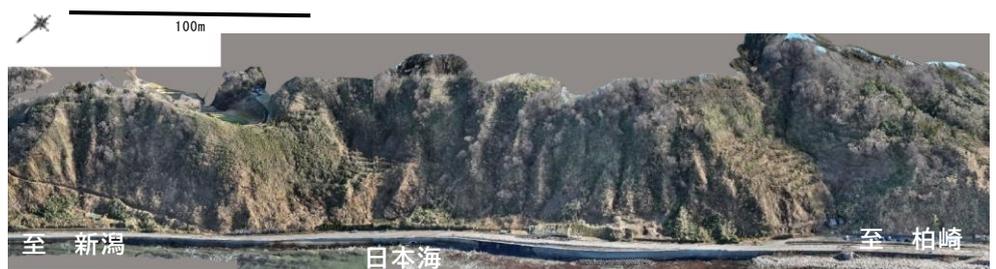
図-2 調査地のドローン画像（起点から 400m 区間）

□国道 402 号は、日本海に沿って並行なルートを取り新潟県柏崎市から新潟市中央区に至る実延長約 57km（重用延長を除く）の一般国道である（図-1）。このうち長岡市寺泊山田地区においては、海食崖の直下を道路が通過しており、豪雨時に土砂災害の危険性が高いことから、時間雨量 25mm、連続雨量 100mm で通行止めを実施する異常気象時通行規制区間として延長約 500m が指定されている（図-2）。

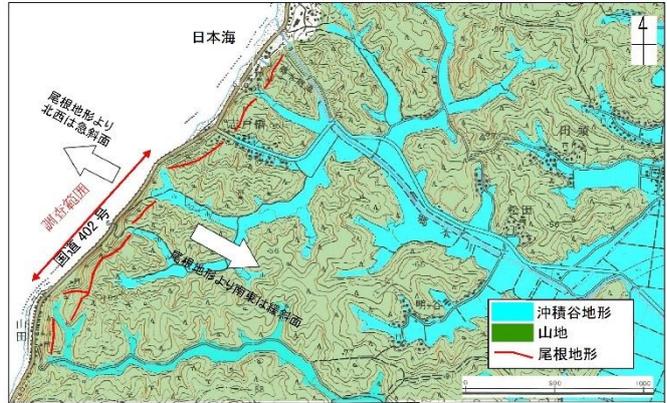
図-4 調査地周辺の地形状況図

調査地の特徴は、国道 402 号と平行した明瞭な尾根地形が連続し、この尾根地形を境に北西側(国道側)が斜面勾配約 40°の急斜面、南東側が緩い傾斜の丘陵地で南東～東方向に伸びる樹枝状の沖積谷地形が発達していることである(図-4)。これは、かつて南東方向に傾斜する緩い地形に発達した谷地形があり、この源頭部にあたる山地を日本海の波浪等が侵食し国道側が急斜面となったものと推定される。
