受け盤構造を有した斜面で発生した崩壊の発生機構と対策事例

国土防災技術株式会社 澤部 孝一郎

令和5年7月の秋田県豪雨で被災した道路橋復旧における調査事例

令和6年能登半島地震における斜面の被災状況と地すべり調査事例

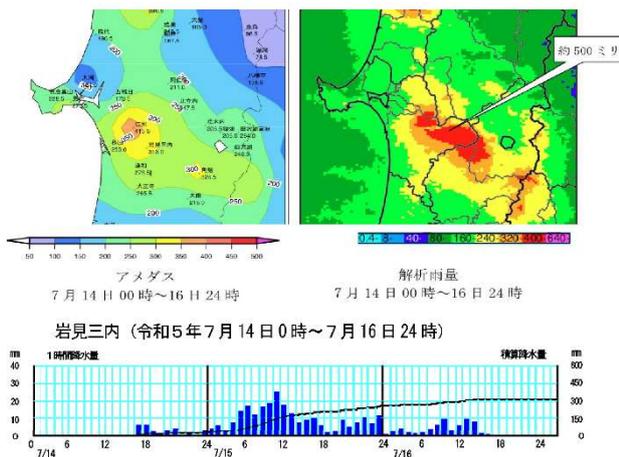
図-1 被災箇所周辺の降雨量図¹⁾

気象庁アメダス「岩見三内」より、発災当時降雨量で、7月15日の最大日雨量：234mm、時間雨量：26.0mm（15日10時頃）である。

(アメダス「岩見三内」2023年7月14日～7月16日)

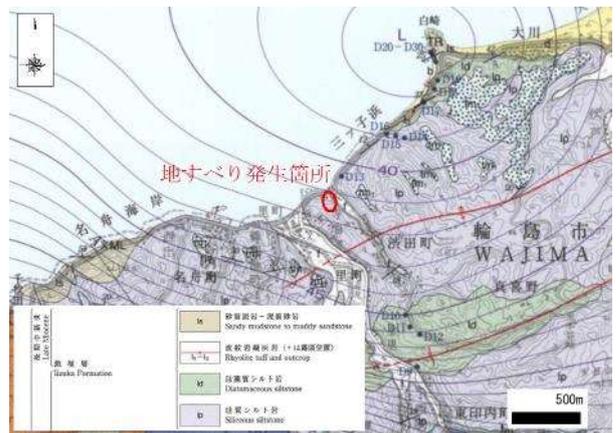
図-3 地すべり発生箇所の地質³⁾

洪田地すべり周辺は、新第三系中新統の堆積岩類からなる飯塚層が広く分布し、地すべりは珪質シルト岩 (lp) で構成される。また、周辺露頭の走向傾斜は N60W20~30N を示し、地すべり発生箇所の岩盤は受盤構造となる。

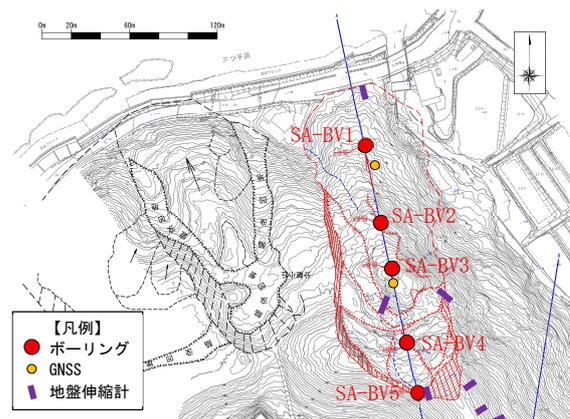
図-4 調査位置平面図

図-4及び図-5に示す5ヶ所でボーリング調査、観測機器設置を実施した。観測機器はボーリング孔では本孔でパイプ歪計、孔内傾斜計および地下水位計を、地表観測として、地表伸縮計観測を7ヶ所およびGNSS観測を2ヶ所で実施した。
