アンカー荷重計と温度変化の関係

株式会社日さく

グリーントフ地域における地質構造を反映した崩壊発生事例

鉱山遺跡地内における落石対策の検討事例

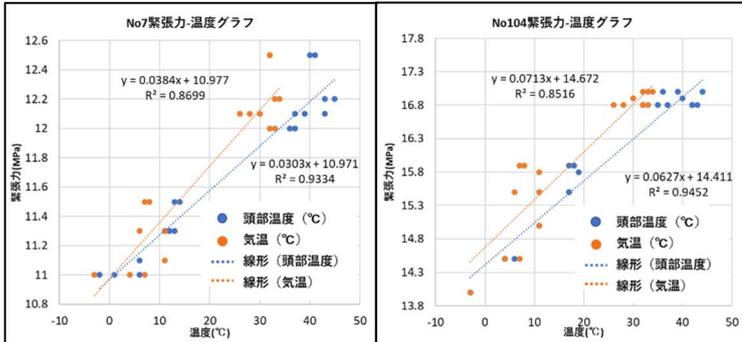
図-3.No7とNo104の緊張力と気温の相関図

気温と緊張力の決定係数は0.85～0.88、アンカーヘッド温度と緊張力の決定係数は0.93～0.97と、すべての地点で温度と緊張力は高い相関を示した。

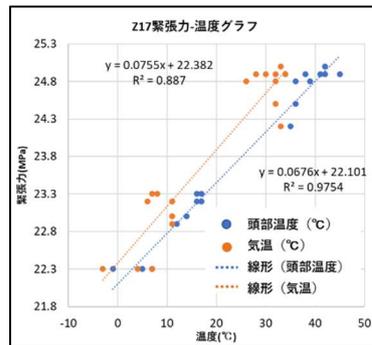
図-4.Z-17の緊張力と気温の相関図

気温と緊張力の間に決定係数0.8を超える

相関が認められたことから、図-3、図-4に示された近似式を利用して、調査地の気温からNo7・No104・Z-7の温度のみによる緊張力を算出した。算出された値は「気温だけから求めた緊張力」であるため、長期の観測で観測値とこの「気温だけから求めた緊張力」に差が生じるとすれば、それは「実際の緊張力の変化」と捉えることができる。アンカー荷重計の測定値と気温だけからの換算値を比較した結果を図-5に示す。

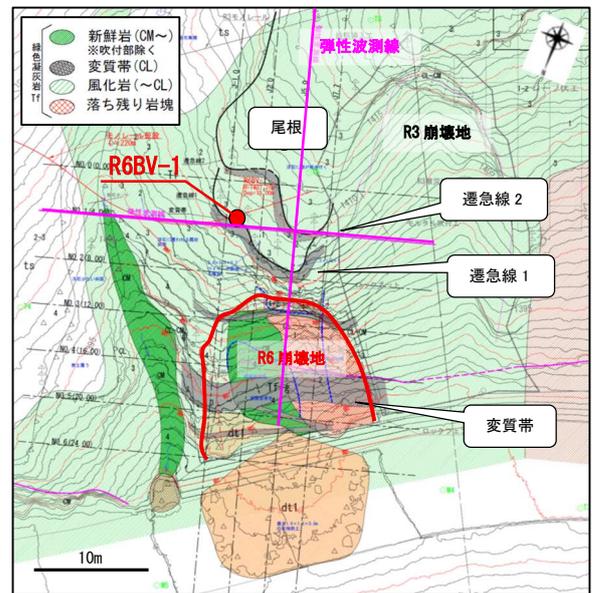
図-2 地質平面図

滑落崖周辺の風化岩がオーバーハングし崩壊地右側に落ち残りの岩塊が残存する。滑落崖の背後は2つの遷急線を経て徐々に緩傾斜となり上部ほど安定した斜面となる(図-2)。岩盤は緻密で硬質な玄武岩質緑色凝灰岩(玄武岩)からなり滑落崖や遷急線付近は帯状に脆い変質帯を層状に挟んでいる。流れ盤節理と脆弱な変質帯の受け盤層理面を分離面として岩盤がブロック状に崩落している(写真3)。R3崩壊地でも同様の構造がみられる。

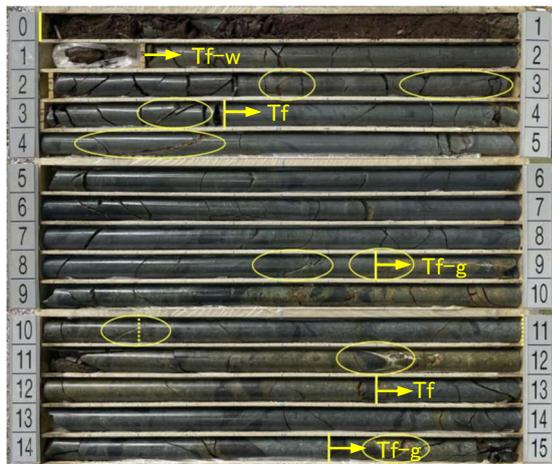
図-3 R6BV-1コア写真(Tf-w:風化岩, Tf-g:変質帯, Tf:玄武岩, O:変質帯層理面)

滑落崖上方にて1本実施した(図-3)。3.4mまで亀裂の多い風化岩、以深は暗色の硬質な玄武岩主体に淡色の脆い変質帯が互層する。変質帯の層理面は上部で70°、下部で緩くなる傾向があり、それ以外の節理は低角でばらつきがある。斜面に対して層理面は受け盤、節

理は流れ盤に相当し、受け盤の傾斜変化は地表の亀裂状況と合わせてトップリングを示唆するとみられる。変質帯は相対的に比重が小さく吸水性がある。

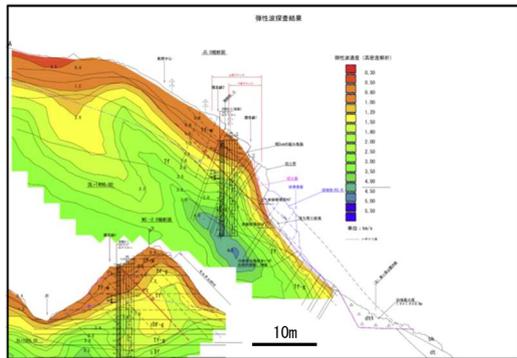
図-4 弾性波探査結果

縦横断方向で2測線実施した(図-4)。Vpは1.0~最大4.0km/secで尾根緩斜面や受け盤斜面で低くなっている(風化帯)。全体に低速度で亀裂が多いことを示す。遷急線付近は速度の高まりがあり浸食に抵抗していると解される。変質帯と堅岩の有意な違いは見られない。

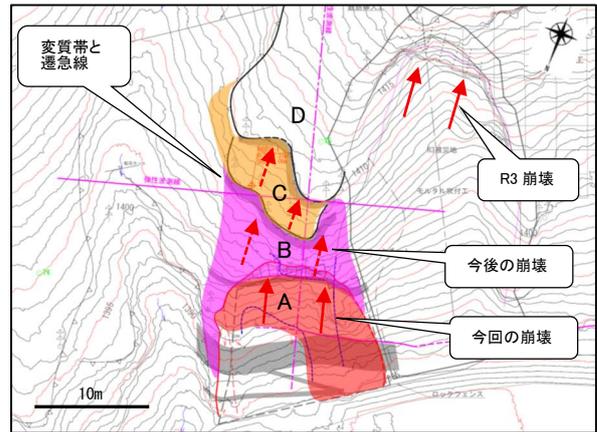
図-5 崩壊機構平面図

尾根先端部急斜面の緩んだ岩盤が春先の凍結融解を誘因として流れ盤節理と変質帯の脆弱な受け盤層理面に沿ってトップリング崩壊し直近の遷急線まで後退した。今後も順次遷急線まで崩壊が後退していく可能性が高い。

上記崩壊機構を踏まえ、対策工範囲は安定度の低い遷急線2下方のCブロックまでとした(表-1, 図-5, 6)。

対策工は切土とアンカーとし施工中の安全を考慮した。①1:0.2で切土しオーバーハングを解消, ②滑落崖上方にロープ伏工(落石対策), ③岩盤接着工により法面を安定化, ④モルタル吹付, ⑤アンカー工により抑止。

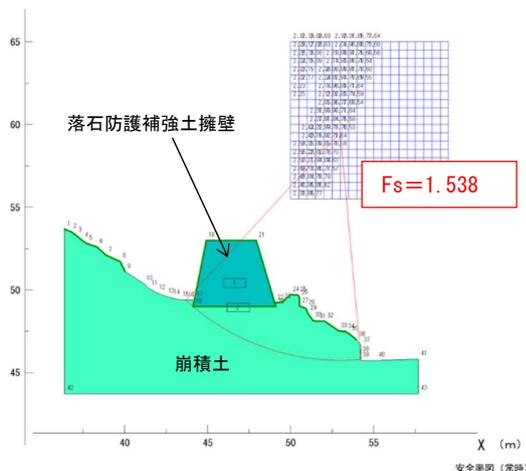
図-4 落石防護補強土擁壁の基礎部の安定解析

当該地には平成23年の落石災害で堆積した崩積土が斜面末端部まで分布していた。選定された落石防護補強土擁壁も斜面末端部に設置するため崩積土の扱いを考慮する必要があった。検討の結果、崩積土自体を掘削すると末端の掘削となり、その上方斜面が不安定化するため掘削はせず、崩積土の直上に落石防護補強土擁壁を設置することとした。設置に際しては事前に安定解析を行い、緩い土砂の強度条件で安全率 $F_s=1.538$ が得られ、一般的な道路土工の計画安全率1.20を満たすことを確認した。

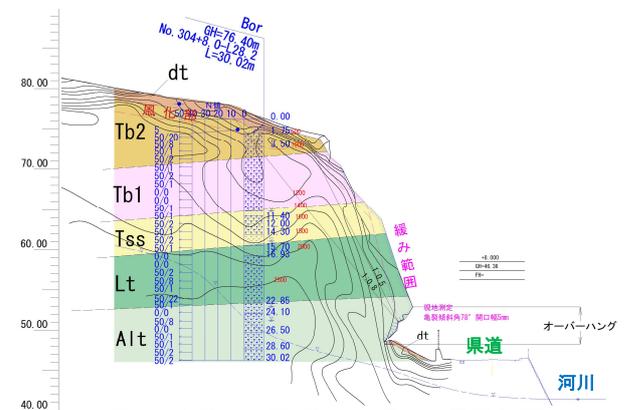
図-3 地質断面図-弾性波探査結果重ね図

調査項目	調査結果
① ボーリング調査	対象斜面は火山噴出物で構成された各層で構成。凝灰岩(Tf)や軽石凝灰岩(Pmt)の薄層を複数挟在。
② 標準貫入試験	表層部を除き、 いずれも50以上 を示した。
③ 速度検層	調査結果により得られたP波速度は新鮮部で 1180~2520m/s であった。
④ 弾性波探査	斜面付近に高速度帯(1400~2500m/s)が張り出すように分布する箇所 や、 斜面内部に低速度帯(800~1400m/s)が分布する箇所 を確認。
⑤ ポアホールカメラ	特定の三区間に集中して亀裂が発達していることを確認。加えて、地層境界や層理面の走向傾斜とは異なる方向の亀裂が卓越する傾向を確認。
⑥ 室内試験	密度・一軸圧縮強度:凝灰角礫岩がその他の地層に比べて 密度及び一軸圧縮強度が大きい 。 X線解析試験 : Tss層は膨張性粘土鉱物であるスマクタイトを含有 。 浸水崩壊度試験 : Tb1層がC区 であった。

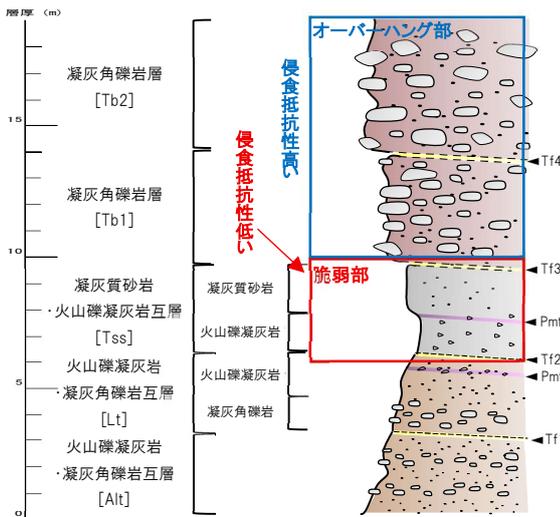
図-5 模式柱状図

上位の地層が下位の地層に比べ、密度及び一軸圧縮強度が共に高い値を示すことが確認された。

以上のことから、下位の軟質な岩が侵食を受けた際に、上位の地層の重さに耐えられず、より強度が低下しオーバーハングが拡大していると考えられる。

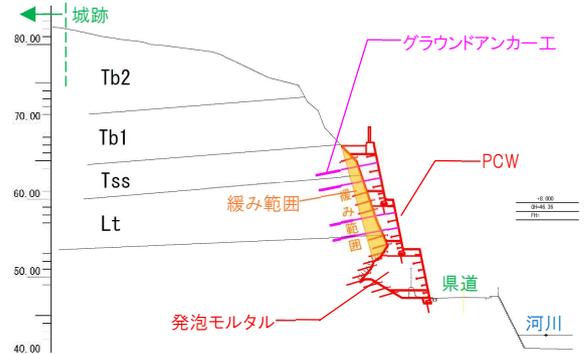
図-7 対策工の一例

調査により、地質状況や亀裂の発達傾向、緩み範囲から不安定化しているのはオーバーハング下端から斜面前面側におよそ15度の範囲であることが確認された。そのため、現況の斜面形状を維持したまま対策を実施できると判断し、グラウンドアンカー工を併用したPCW工法を提案した²⁾（図-7、図-8）。

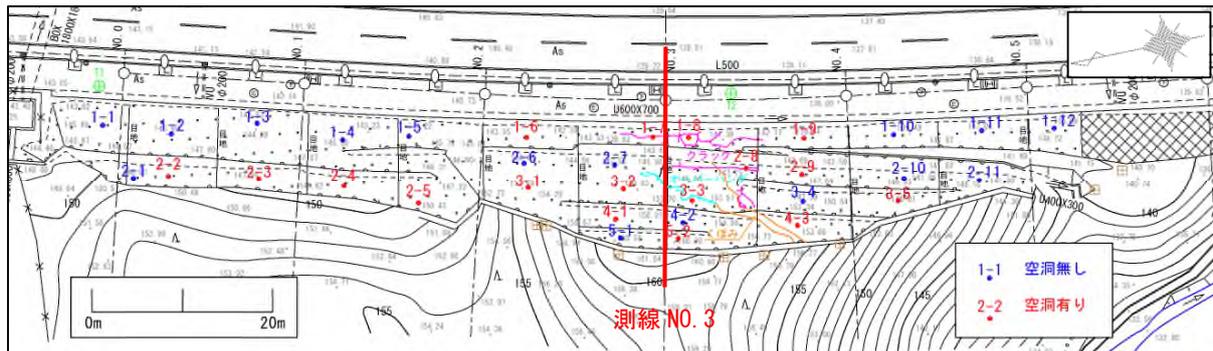
図-2 モルタル健全度調査位置図

クラックやオーバーハングが見られる測線 NO.2~NO.4 及び法面上部において鈍い打音が確認された。起終点側の法面1段目は、モルタルの剥離や表面の劣化が見られたが、概ね金属音が確認され、異常なしと判断した。

クラックやオーバーハングがある付近では、ほぼ全面で空洞が確認された。(図-1) モルタル剥離が分布する法面上部でも空洞が確認された。空洞の深さは2~6cm程度であった。(写真-5) また、各段のモルタルの平均厚は以下の通りであり、既設のモルタル吹付厚は十分である。

現地踏査及びモルタル健全度調査結果より、モルタル法面背後に空洞が無かった箇所も確認されたが、モルタル表面の老朽化により全体的に剥離・劣化が著しいため、法面全面を対策範囲とした。

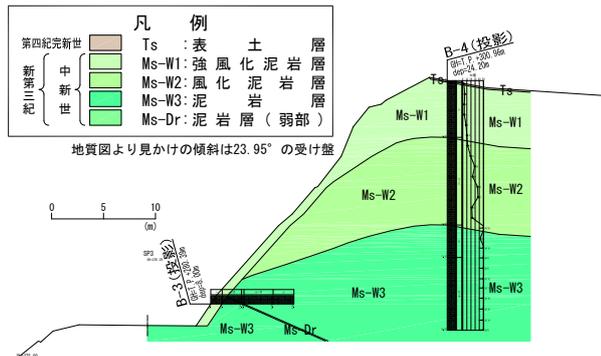
図-5 横断面図 (測線 SP3)

位置する泥岩 (Ms-W3) が分布し、水平ボーリング (B-1~B-3孔) では GL-0.50~-1.10m 付近まで、鉛直ボーリング (B-4孔) では GL-14m 付近まで風化 (Ms-W1~Ms-W2) が進行していることが判明した。水平ボーリング (B-1~B-3孔) においては、比較的新鮮である泥岩層 (Ms-W3) 中に弱部 (Ms-Dr) を層厚0.25~2.0m 程度で挟入することが確認された。今回は、図-5に示す5層に大別区分し、各層の地質状況及び地盤定数等を表-2にまとめる。
