# 荒砥沢地すべりにおけるこれまでの取組と現状について

国土防災技術株式会社 ○海老根拓也  
東北森林管理局 宮城北部森林管理署 細田恭幸

# 諸塚層群分布域での地すべり調査・解析事例

# 御荷鉾緑色岩類分布域で施工中に発生した崩壊・地すべりの事例

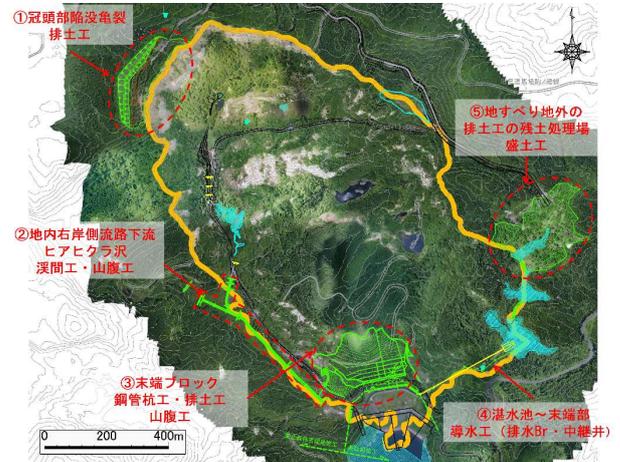
図-1 平面図

荒砥沢地すべりのすべり面はほぼ水平であり、経験した同程度の地震動でも再活動の可能性が小さいとの予測に対して、地震動を加味した安定解析や不連続変形解析（DDA）などで検証しつつ、滑落崖上部の拡大崩壊による頭部載荷や湛水池の決壊などが地すべり下流側や周辺に与えるリスクを最小化するために、主に以下の対策が実施されている。

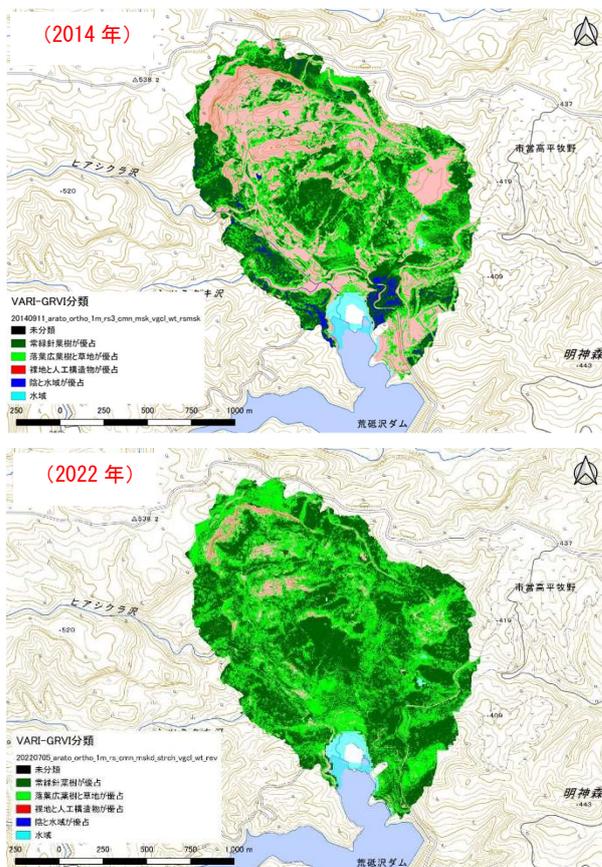
図-3 GRVI と VARI に基づく土地被覆分類図

プロット調査では、調査開始以降、木本類の侵入種数や最大樹高が増加傾向にある。また、UAV オルソ写真による土地被覆状況調査では、落葉広葉樹などの生育が進み、裸地面が大きく減少している。

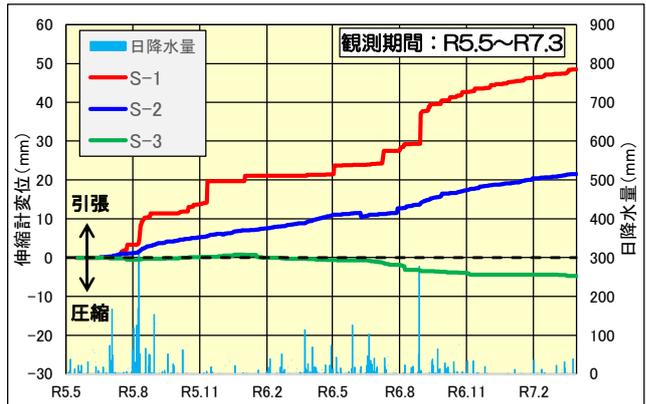
図-2 地盤伸縮計観測結果<sup>1)</sup>

地すべりブロックの頭部2箇所、側方1箇所の半自動式地盤伸縮計観測結果を図-2に示す。一部、不動点の滑動によるものと想定される圧縮変位(S-3)が認められるが、断続的・継続的な引張変位(S-1、S-2)が確認され、「変動 A（10mm 以上/月）」または「変動 B（2~10mm/月）」に分類される比較的顕著な地表変位が確認された。

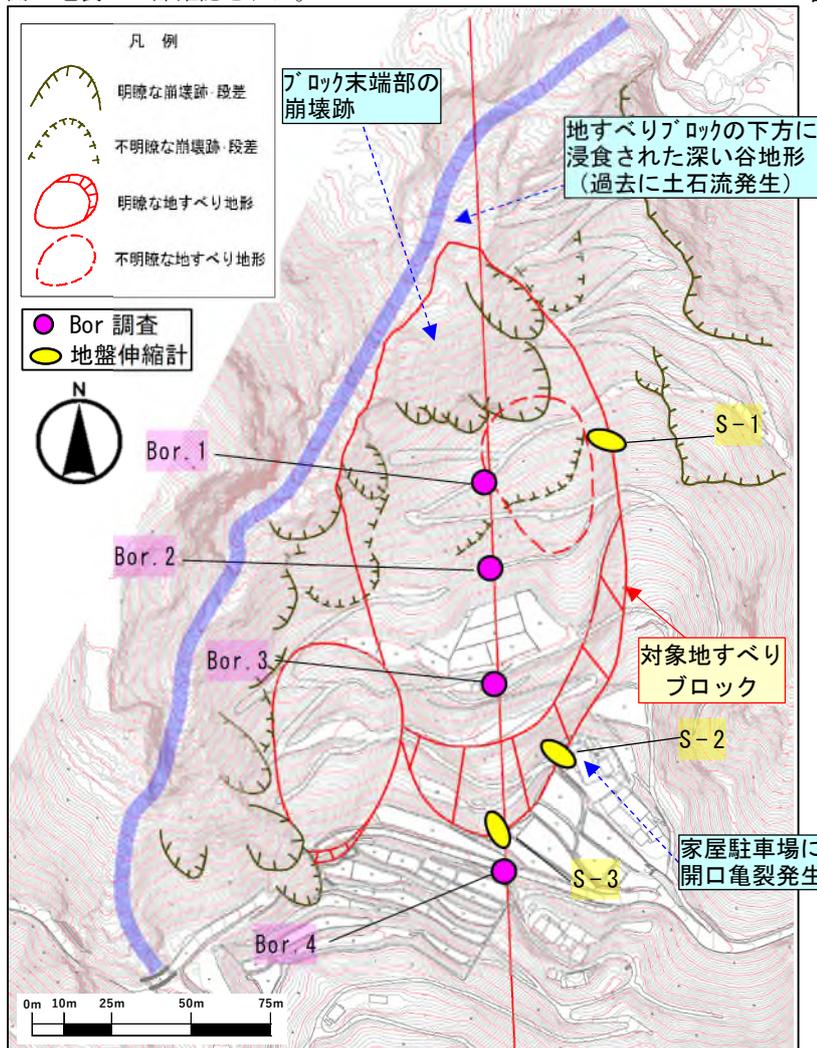
図-1 地すべり地形判読結果 (non scale)

当該地は、尾根斜面に形成された幅160m・長さ300m 程度の地すべりブロックと想定され、地すべりブロック頭部は比較的明瞭な凹状地形が判読できる（図-1）。地すべりブロック末端部は隣接する沢地形と接し、幅100m 前後の崩壊地形が認められ、崩壊地形背後には連続性のよい開口亀裂が一部確認された。

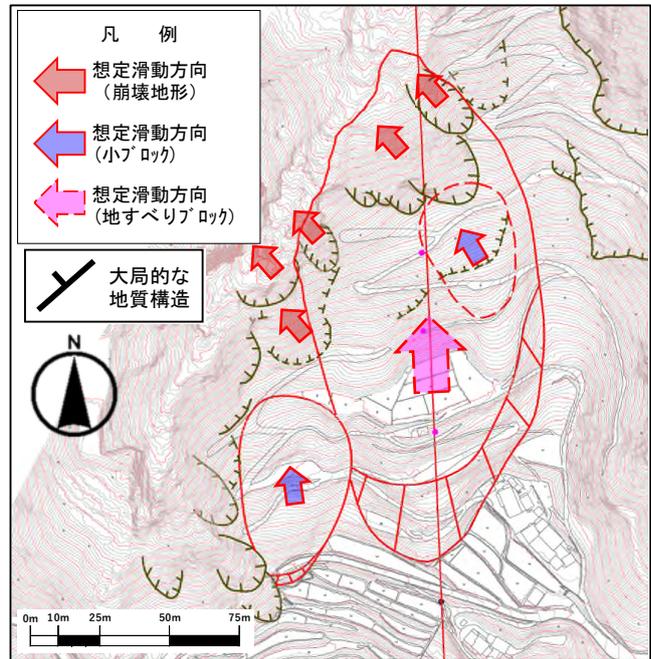
図-4 地すべり滑動方向の推定 (non scale)

ただし、崩壊地形や小ブロック、近隣の地すべりは大局的な地質構造（層理面）と調和的な滑動方向が想定されるのに対し、当該地すべりについては地質構造に斜交

するやや不調和な滑動方向が想定される（図-4）こと等、地すべり規模・機構を明らかにする上で課題が残る。

今後の調査結果に注視し、想定したすべり面形状・地すべり機構の妥当性確認や見直しを行い、精度の高い調査・解析に繋げることが望ましい。

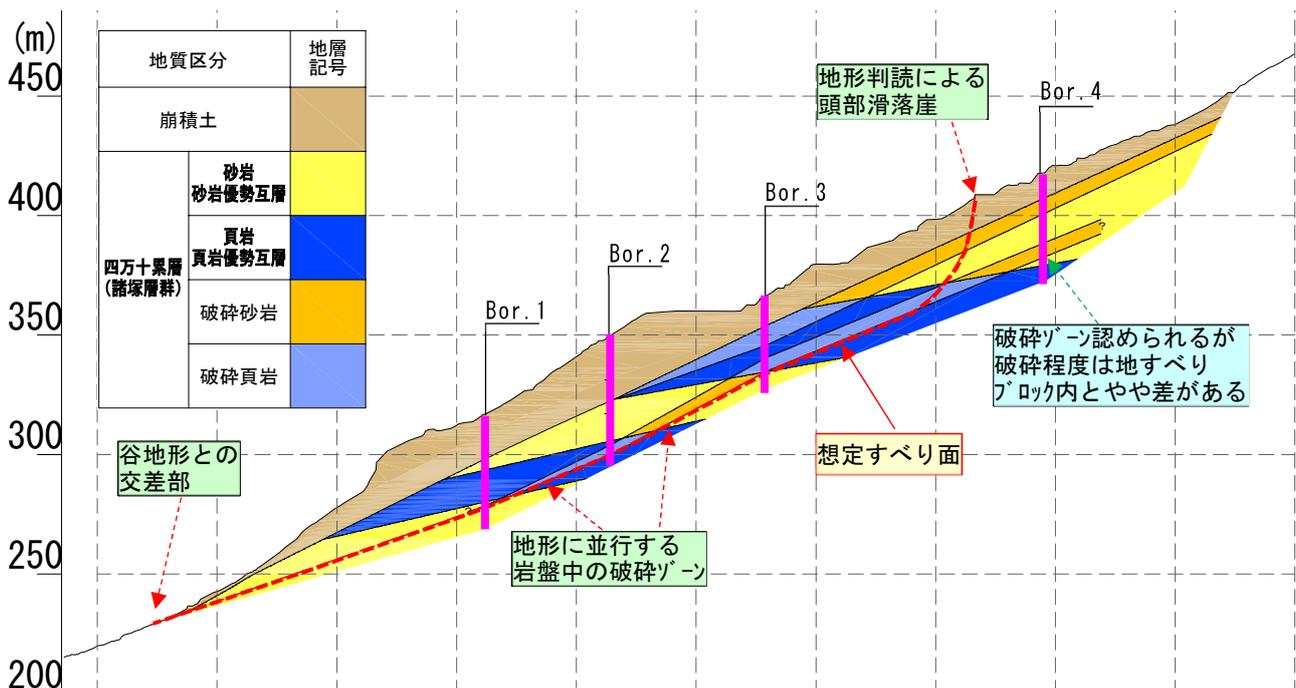
図-3 想定地質断面図（地すべりブロック主測線）(non scale)

地すべり主測線における想定地質断面図を図-3に示す。表層には概ね地形に沿って崩積土が厚く堆積することが確認された。また、基盤岩は見掛け傾斜10°程度の層理面を呈する砂岩・頁岩からなる。地形に並行するように岩盤中に破碎質なゾーンの形成が認められ、地形判読やコア観察結果等を踏まえると、この破碎質なゾーンがすべり面を形成しているものと想定される。なお、地すべりブロック外にも破碎質なゾーンが確認されるが、地すべりブロック内と比較するとやや破碎程度が弱いことが確認された。

地表変位は降雨時に一部顕著な引張変位が観測されるが、降雨に関わらず変位は累積する傾向も確認される。ボーリング掘進時に明瞭な地下水位分布は認められないことや現地状況等を踏まえると、地すべりブロック末端付近の崩壊の進行に伴い、地すべり滑動が生じているものと推察される。なお、地すべりブロック末端の崩壊は、降雨による進行もあるが、地すべりブロック末端を規制する深い谷地形で過去に土石流の発生も確認されており、土石流等河川浸食による崩壊・地すべりの進行も想定される。

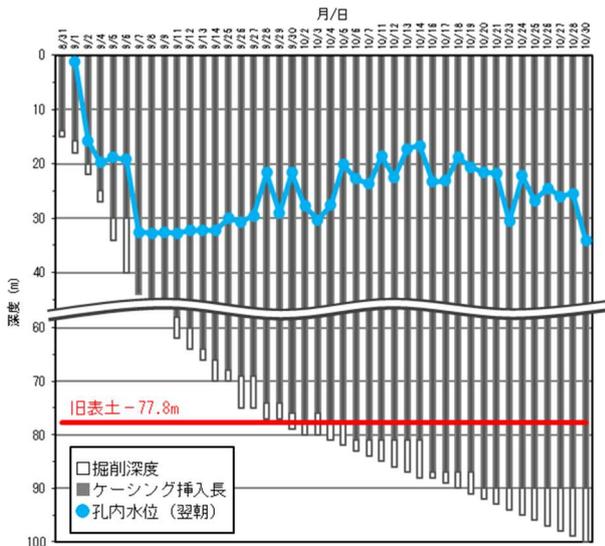
図-4 掘削翌朝の孔内水位

掘削翌朝の孔内水位を図-4に示す。GL-32.5m程度で一度安定し、旧表土直上から被圧水が確認された。

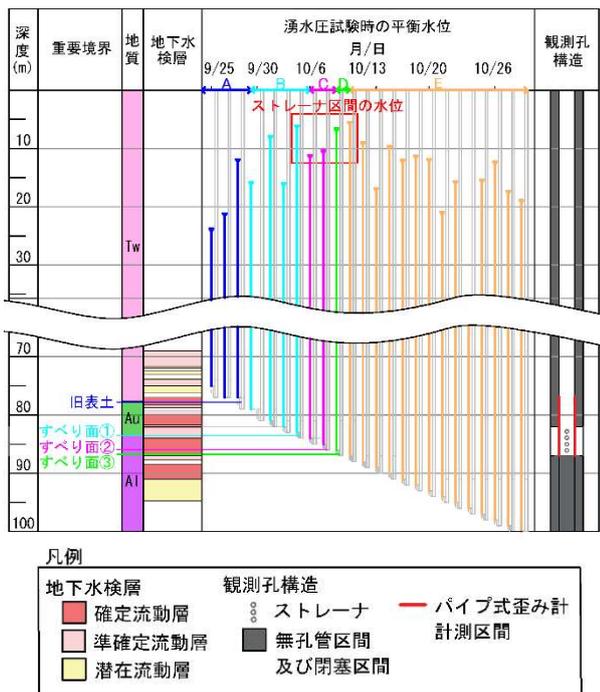
図-5 地下水位の変動および観測孔設置図

重要境界付近は確定流動層から準確定流動層に区分<sup>2)</sup>され、すべり面付近での地下水の流動が確認された。湧水圧試験結果と合わせて図-5に示す。

湧水圧試験の平衡水位を図-5に示し、重要境界ごとに色を変え、A～Eに区間を分けた。

すべり面②を掘削後、上昇した。この時の上昇幅 (3.77m) は重要境界の中で最大であった。

すべり面③を掘削後、上昇した。この時の水位が、測定の中で最も高い (浅い) 水位 (GL-5.91m) であり掘削を進めると緩やかに低下した。

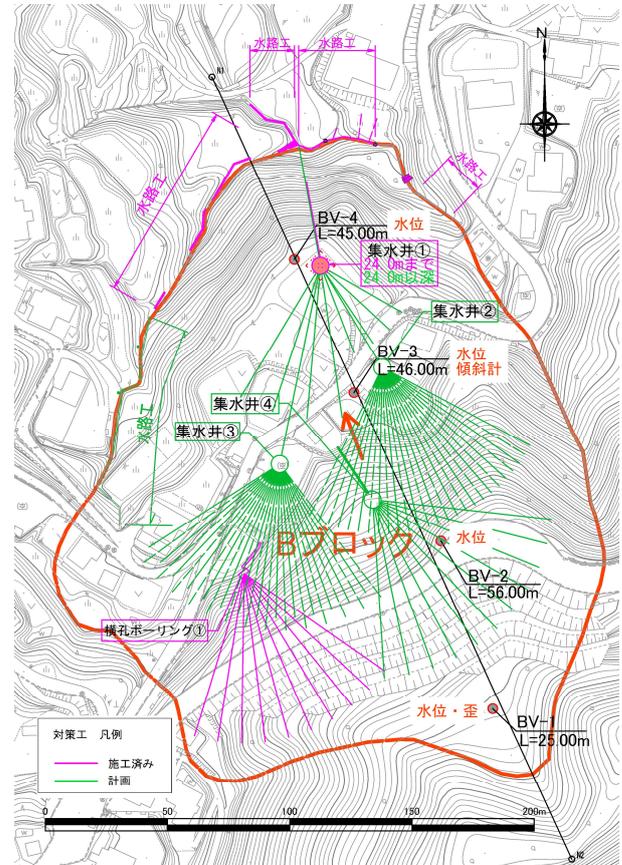
図-2 Bブロック平面図

このBブロックに対し、調査ボーリング4孔、動態観測 (水位・歪・孔内傾斜計) を行った。調査平面図を図-2に示す。地質構造は、地質図幅および隣接するAブロックの既往調査結果断面図等から、Bブロックは地層の勾配が 35° 程度の流れ盤の地すべりであると判断した。また、最大層厚は 50m に達する (図-3)。地下水は、地すべりブロックのほぼ全域に存在している。地すべり頭部 (BV-1) では地下水はやや少ないが、地すべり上部 (BV-2) の 36m 以深には大量の被圧地下水が存在し、それが中部 (BV-3)、下部 (BV-4) へと続いている。なお、BV-1 のパイプ式歪計観測、BV-3 の孔内傾斜計観測から、観測期間内の地すべり活動は確認されていない。

そこで、平成初期に調査が行われた隣接のAブロックの調査内容を検討した。BブロックとAブロックが地質的・構造的に類似していること (塊状泥岩や砂岩泥岩互層よりなる層厚 50m 程度の流れ盤構造の地すべりであること、ブロック内の地下水賦存量が多いこと) と、既存施設 (主に集水井工、横孔ボーリング工) の実績から、Bブロックでも平均 10m 以上の地下水位低下が見込めると判断し (図-4)、対策工を計画した (図-2 および図-3)。

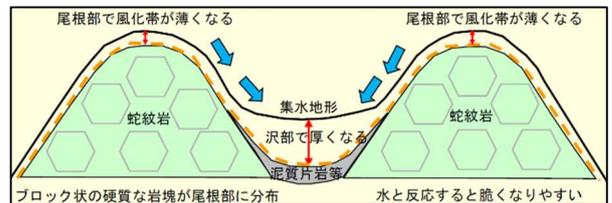
図-2 特殊な蛇紋岩の山地の場合の地盤特性図

一般的な堆積岩の山地では、風化帯の層厚は尾根部で厚く、沢部では薄くなっていることが多いが、業務地で調査ボーリングを実施したところ、沢部の方が風化帯が厚いことが判明した。これは、尾根部に硬質な蛇紋岩の岩体がブロックで分布していたと推定される。

業務地では、施工延長に比べ、調査ボーリング本数が十分でなかったことが問題であったと考えられる。

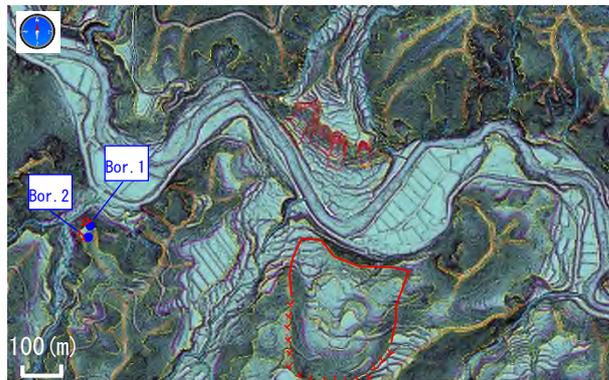
図-2 微地形強調図による地形判読結果図

地形判読により、調査地北部の斜面において小規模な地すべり地形を抽出した。地すべり地形は4ブロックが想定され、斜面背後には段丘面が形成されている。また、令和5年8月豪雨の被災斜面周辺では、遷急線が連続しており、地形的な素因が認められる。

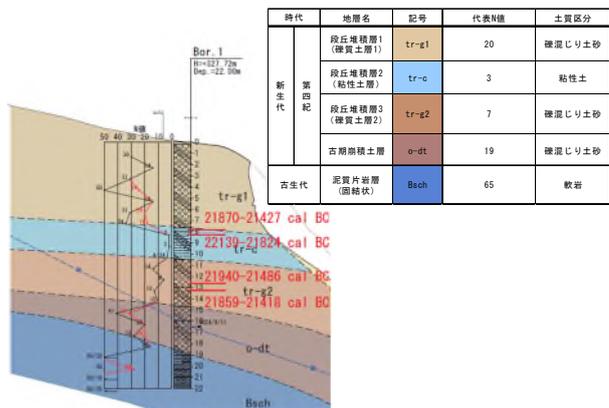
図-3 推定地質断面図

ボーリング調査は崩壊斜面2箇所のうち、滑落崖背後でそれぞれ1箇所ずつ行った。確認された地層は、上位より段丘堆積層1(礫質土層1): tr-g1, 段丘堆積層2(粘性土層): tr-c, 段丘堆積層3(礫質土層2): tr-g2, 古期崩積土層: o-dt, 泥質片岩層(固結状): Bsch となる(図-3)。

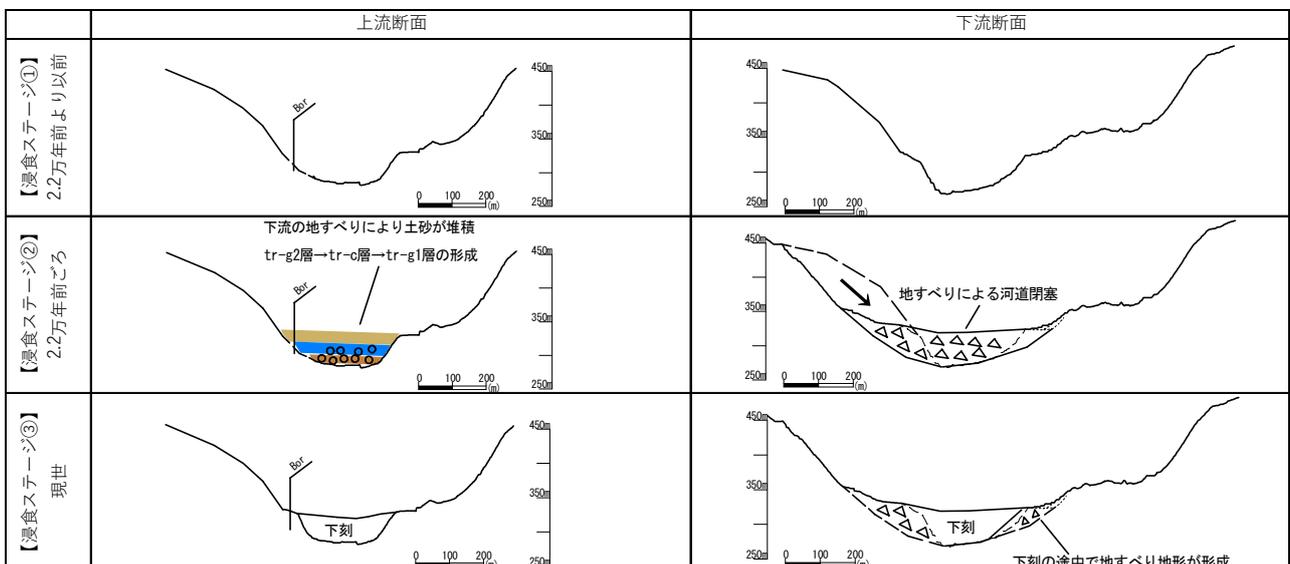
図-6 調査地周辺の地形発達史

本調査地周辺の開析過程を浸食ステージ①~③のように推察する(図-6)。浸食ステージ①では、河川浸食により広い谷が形成された。浸食ステージ②では、下流断面に示す地すべりにより河道閉塞が生じ、上流側で砂礫や粘性土が堆積した。浸食ステージ③では、天然ダム決壊

後の下刻により、流心部が浸食されると同時に下流断面側部で小規模地すべり地形が形成されたと推察する。
