擁壁の変状における動態観測と背面盛土の調査事例

株式会社エーティック ○奥居 真一, 浜辺 直人

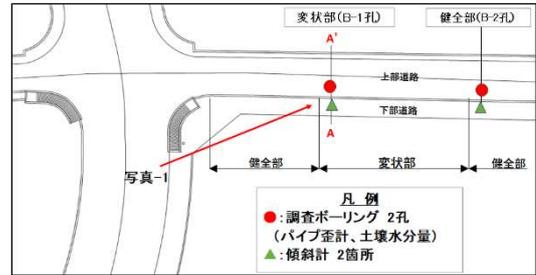
図-1 調査箇所平面図

擁壁の傾斜観測は変状箇所には1台、変状をきたしていないと想定される健全部に1台を配置した。盛土部に配置したパイプ歪計も傾斜計と同様の位置とし、ボーリング掘削時に地下水水位が確認されなかったため、雨水浸潤の状態を把握する目的で土壌水分計を配置した。

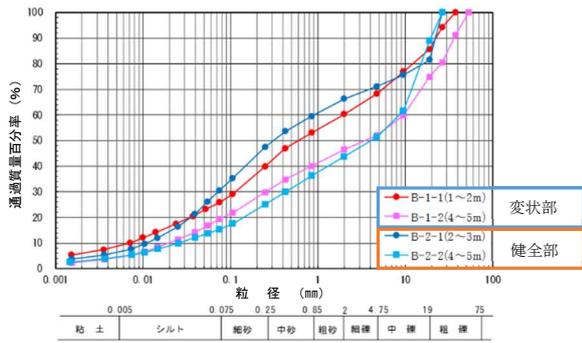
図-3 土の粒度特性

調査結果より、B-1孔(変状部)、B-2孔(健全部)ともに上層から道路盛土・堤体盛土・河床砂礫層で構成される。図-2にB-1孔の柱状図を示したが、地質境界が不明瞭なため、有機物の混入と過去の設計図面をもとに区分した。道路・堤体盛土材料に違いは無く(図-3参照)、不均質な礫混じり砂で、φ10~50mmの垂円~垂角礫が40~50%、アスファルト・有機質土・コンクリート片の混入も確認された。N値は3~7(礫障害を除き平均N値5)で、相対密度は「非常に緩い~緩い」と評価され、盛土として材料・N値ともに期待される品質は確保できていない。

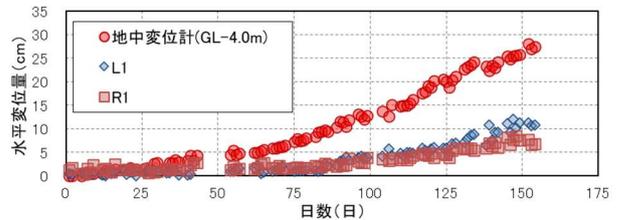
図-6.1 変位杭および地中変位計の経時変化図

(①) で遅く, ②~④では解析値と同程度~やや大きい。一方で, 双曲線による沈下量から算出した各地層の圧密度は解析値よりも大きい値で推移している (図-5.1 参照)。本傾向については今後の解析結果を踏まえ定数の妥当性についての検証を行う予定である。安全率については, 変位杭 L1, R1 箇所は解析値よりも実測値がやや大きな値となった。しかし, 地中変位計は解析値と実測値が同程度となっており, 変位杭の観測結果が危険側の評価となる結果となった。変位杭および地中変位計の経時変化図を図-6.1 に示す。地表面の変位よりも地中の変位が卓越する傾向が確認されたことから, 変位杭を設置するだけでなく, 地中変位計を設置し地中変位も観測することが推奨される。

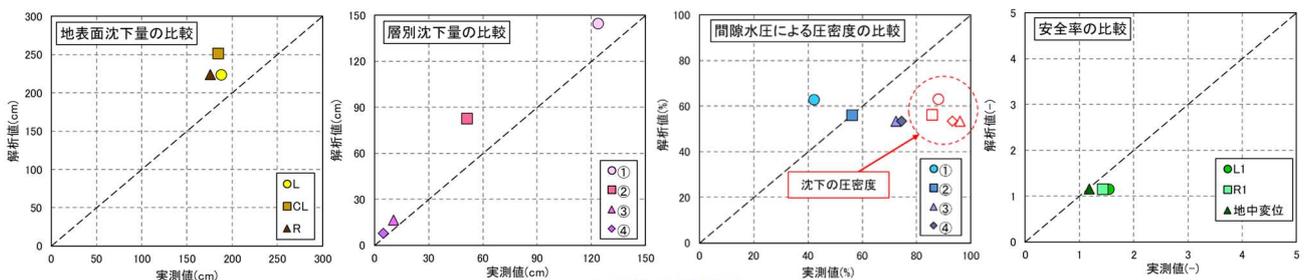
図-5.1 実測値と解析値の比較

沈下板は全体的に解析値よりも実測値の沈下量が小さい結果が確認された。また, L, CL の沈下量と比較して R 側は沈下量が10cm 程度小さい結果となった。層別沈下計は④計器が概ね解析値通りの沈下量であったが, ①~③計器は実測値と解析値で6~30cm 程度の差があり, 想定よりも沈下量が小さいことが確認された。

圧密度の解析値は間隙水圧の値より算出した。沖積粘性土層①では解析値 $U=63\%$ に対して実測値 $U=42\%$ と 67% 程度の遅れが確認された。沖積粘性土層②は概ね解析値通りの圧密度となった。沖積粘性土層③, ④は解析値に対して実測値が大きく, 想定よりも圧密が進んでいる結果が確認された。

沈下板の実測値は, 解析値に対して 0.7~0.8 倍程度小さい沈下量となった。層別の沈下量としては, 沈下量の大きい浅部 (①, ②) で 20~30cm 程度の乖離が生じている。本要因としては, 土層全体の平均的含水比 ($w_n=130\sim 160\%$) に対して, 圧密特性として選定した $e-\log P$ 曲線の代表曲線の試験含水比 ($w_n=160\%$) が高くやや安全側の検討となっている点が挙げられる。圧密度については, 浅部

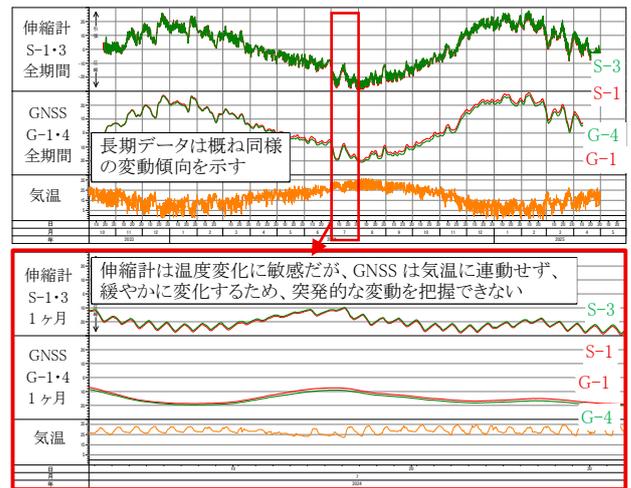
図-6 GNSS 変位計と地盤伸縮計の比較図

図-5に GNSS 変位計の観測結果、図-6に GNSS 変位計と地盤伸縮計 S-1・S-3の比較図を示す。

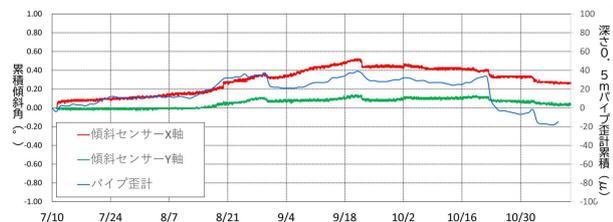
図-3 K-1傾斜センサーとBV-4パイプ歪計との計測結果比較図

傾斜センサーの挙動と深度 GL-0.5m のパイプ歪計の挙動を比較すると、傾斜センサーの X 軸(すべり方向)の挙動のトレンド(軌跡)はパイプ歪計の挙動のトレンドと概ね近似しているように見える(図-3)。

表-3には、各センサーの基準値に基づいて検出された動きが示されている。傾斜センサーにおける警戒レベルと、パイプ歪計によって識別された変動種別を整理し、両者の検出結果を比較した。その結果、すべり面深度ごとのパイプ歪計の挙動と傾斜センサーの挙動には完全な一致は認められなかったものの、傾斜センサーに動きが検出された際には、パイプ歪計においても地すべりブロックの変位が確認された。
