山砂利層分布域における谷埋め盛土の調査解析事例

国際航業株式会社 ○原田 あゆ子, 片岡 達彦, 小野 尚哉, 境 幸浩

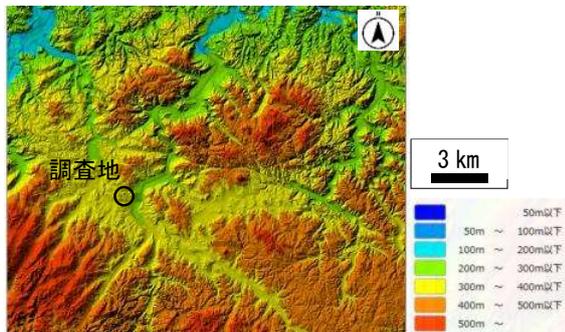
図-1 調査地周辺の地形¹⁾

調査地周辺は標高300~400mの丘陵地に位置する。丘陵地は老年期の浸食起伏面からなり、構造線群に支配されて蛇行流下する河川により浸食解析された谷底低地に接する。調査地は南東にゆるく傾斜した斜面にあり、北西-南東方向に延びる谷地形が連続している(図-1)。
