第4回

地質リスクマネジメント

事例研究発表会

講演論文集

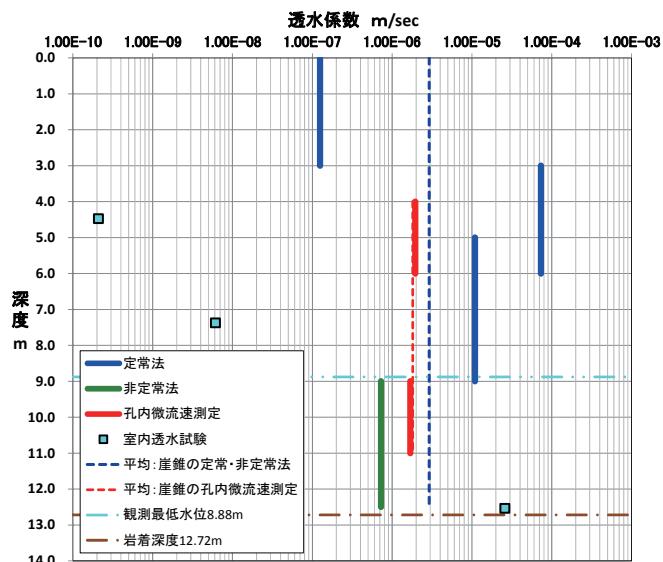
図 4 透水試験結果

図3および図4に透水試験結果を示す。現場透水試験の透水係数は $10^{-7} \sim 10^{-4} \text{ m/sec}$ オーダーの透水係数が得られた。一方、室内透水試験では、崖錐基底面の試料を除き、同深度

の現場透水試験結果よりも 10^{-4} m/sec オーダー程度小さい値が得られた。

浸透流解析に用いる透水係数は、試験区間長が長く、崖錐全体の透水係数を得ていると考えられる現場透水試験の平均値を用いた (2.92×10^{-6} m/sec)。室内透水試験は、作成可能な供試体長が約 10cm 程度であり、細粒分の影響を受け、小さい透水係数を示すものと考えられる。

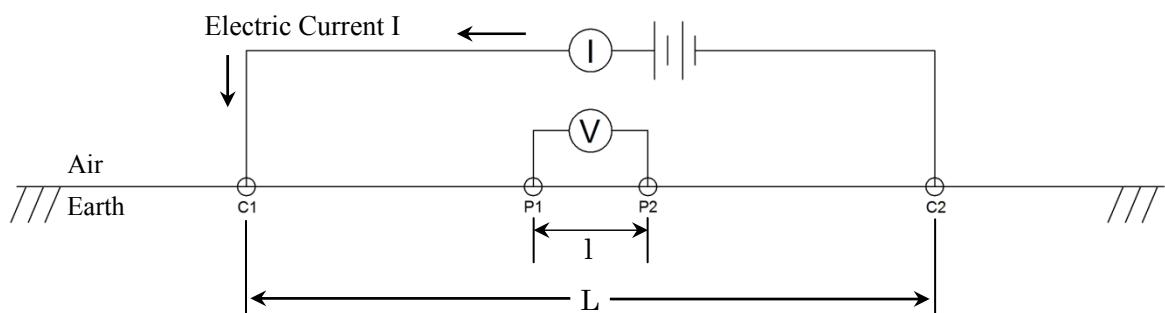
図1. シュランベルジャー配置の概略図。C1、C2は電流電極、P1、P2は電位電極をあらわす。
Lは電流電極間隔、Iは電位電極間隔をあらわす。

垂直電気探査は4本の電極（電位電極、電流電極）を使用する四極法が主流であり、四極法のうち特にウェンナー（Wennner）法、シュランベルジャー（Schlumberger）法、ダイポール・ダイポール（dipole-dipole）法といった電極配置がよく用いられる。本事例においてはシュランベルジャー配置を用いた。シュランベルジャー法の電極配置の概略図を図1に示す。

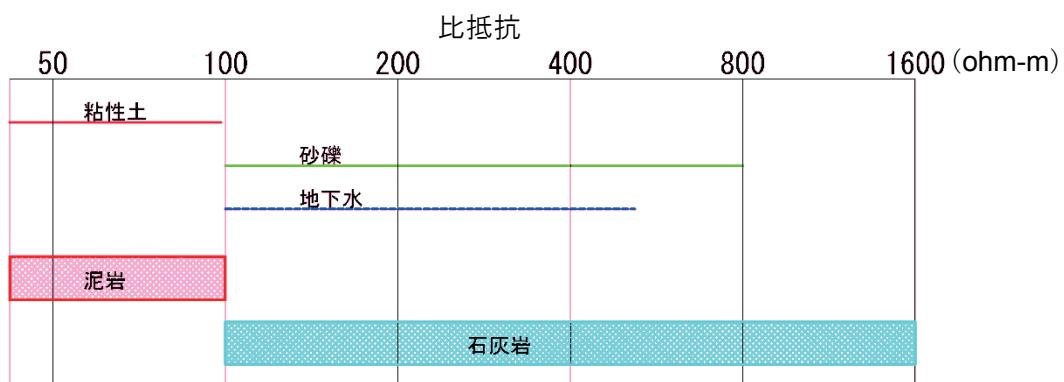
図2. 既往調査で推定されている調査地域の比抵抗と地質の関係

既往調査で推定された調査地域の比抵抗と地質の関係を図2に示す。泥岩は10~100ohm·m、石灰岩は100~1600ohm·mの幅を持つ。既往調査からは概ね100ohm·mを石灰岩と泥岩の境界とすることができる。しかし、飽和した石灰岩の比抵抗値は低くなる傾向にあり、さらに塩水の侵入があるとするとさらに比抵抗値が低くなり、泥岩の比抵抗値と重複する場合があることに留意する。比抵抗値に明瞭なコントラストが見られる場合、地層境界の決定は容易であるが、比抵抗値に差がない場合は地層境界に幅があることが考えられ、このことがいわゆる電気探査の不確実性に起因する。

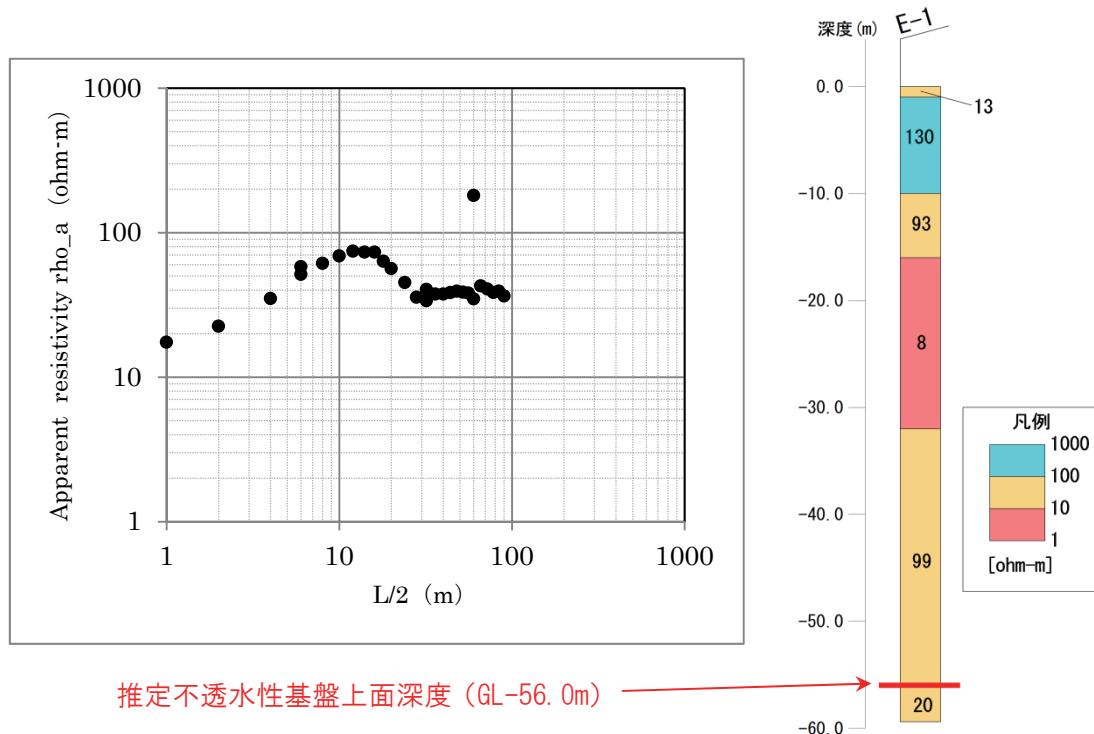
図3. (左) 探査曲線 (右) 解析柱状図

垂直電気探査は塩水侵入が想定されている地点で行い、不透水性基盤（泥岩）の上面深度を把握するために行った。その観測データおよび解析結果（E-1）を図3に示す。

探査結果は両対数グラフの横軸に $L/2$ (電流電極間隔の 1/2)、縦軸に見掛け比抵抗 (ρ_a) をプロットした。見掛け比抵抗は、仮に地下を均質とみなしあるべき値という意味である。必ずしも地層の真の比抵抗値を意味しないが、見掛け比抵抗と電流電極長さの関係は地下の比抵抗分布を推定する重要な手掛かりとなる。E-1 の探査曲線の特徴は、見掛け比抵抗値は電流電極の間隔 (L) が 2m から 20m 付近まで上昇し、20m よりさらに電極間隔を広げるにつれ、減少していく傾向にある。この探査曲線からは 3 層構造以上が予想され、2 層目の比抵抗値が 1 層目より大きくなり、3 層目の比抵抗値は 2 層目の比抵抗値より小さくなると考えられる。

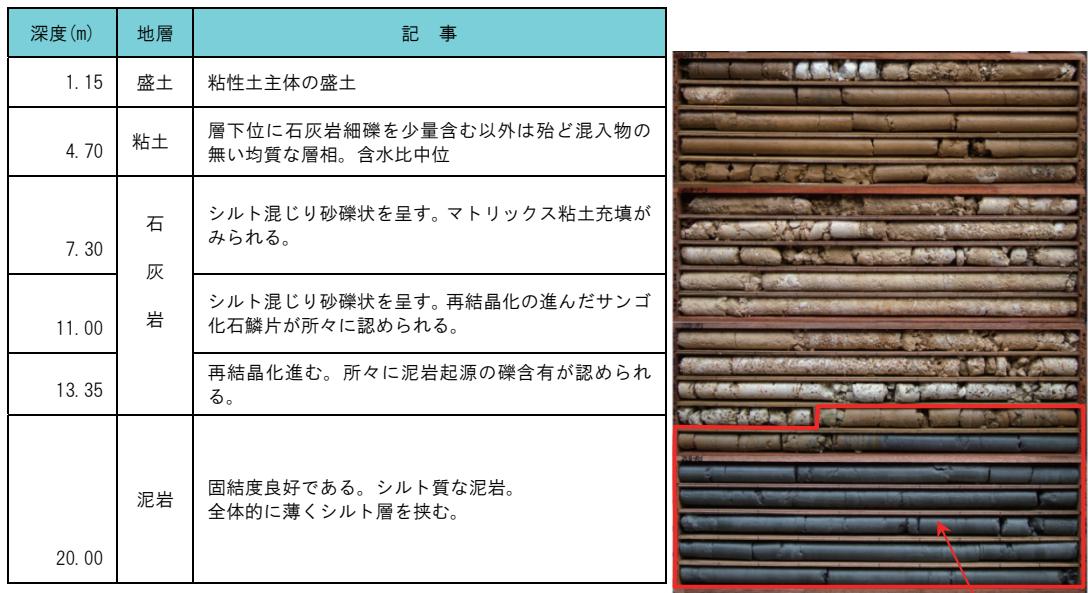
図4. ボーリング調査結果

実際に垂直電気探査と同地点でボーリングを行った結果によると、深度0～1.15mが盛土、1.15～4.70mが粘土、深度によって層相に違いは見られるが4.70～13.35mが石灰岩、20.0m以深が泥岩であり、石灰岩と泥岩の境界深度は13.35mであった。

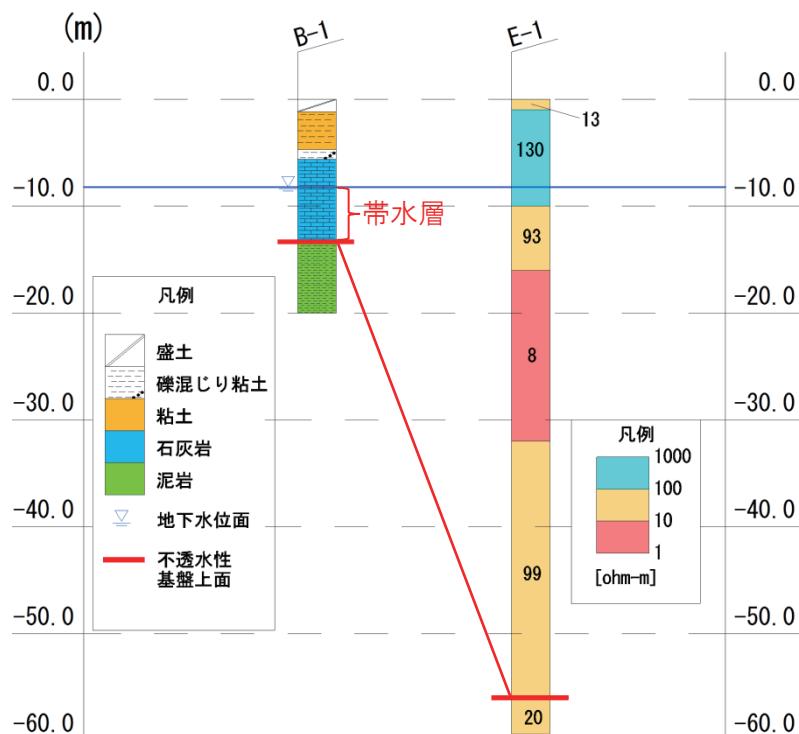
図5. 垂直電気探査(E-1)とボーリング調査(B-1)の比較

図5に垂直電気探査(E-1)とボーリング調査(B-1)の結果を示す。

垂直電気探査による不透水性基盤上面深度は GL-56.0m であるが、ボーリング調査による不透水性基盤上面深度は GL-13.35m であった。電気探査とボーリング調査の不透水性基盤上面深度には 42.65m の差がみられ、実際の石灰岩層（帶水層）は薄く、水質も塩水の侵入はないことが明らかになった。

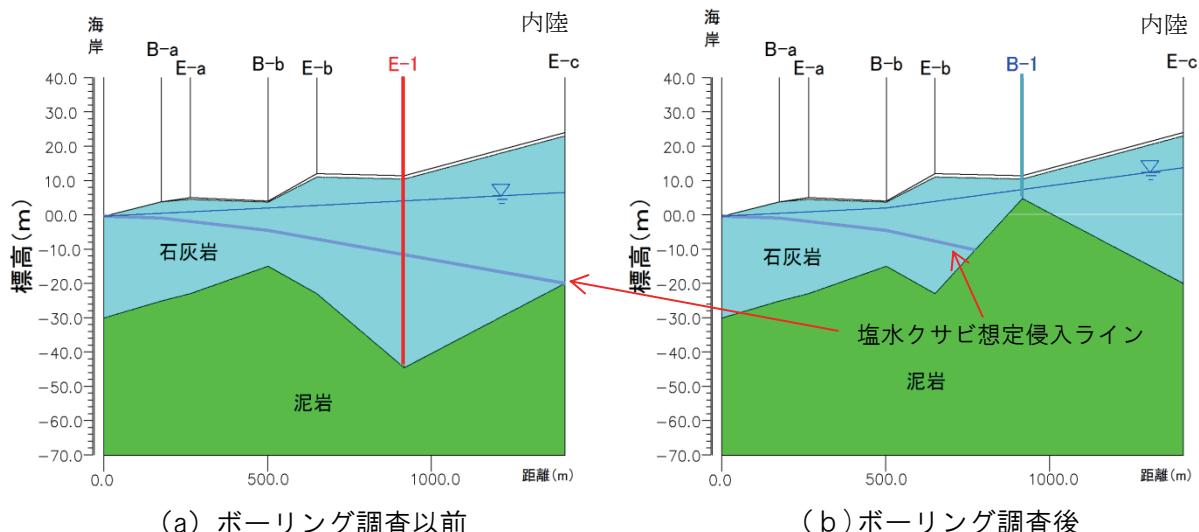
図 6. 塩水クサビ侵入模式図。B-a, B-b は既往ボーリング調査位置、E-a, E-b, E-c は既往垂直電気探査位置を示す。

電気探査を行った時点では不透水性基盤上面深度は深く (GL-56.0m)、塩水の侵入も見込まれていたが、ボーリングによって不透水性基盤上面の深度は浅く (=帶水層が薄い)、塩水侵入もないことが明らかになった。図 6 に塩水クサビ侵入の模式図を示す。ボーリング調査を行うことによって、塩水侵入位置はより海側に位置することが確認され、地下水利用の観点からはより安心な状況であることが確認された。

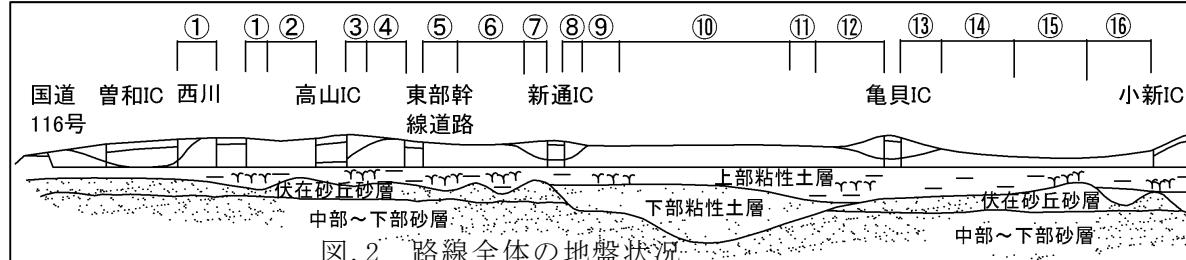
調査結果から、路線全体の地盤状況は図.2のとおりとなった。

土質の分布状況	上部粘性土層	シルト質粘土を主体とする。N値0~1を示す非常に軟弱な粘性土である。始点側は層厚5~10m、終点側は層厚10~15程度で分布している。部分的に腐植土を狭在している。道路盛土において、すべり破壊や過大な沈下が発生する土層である。
	下部粘性土層	シルト質粘土、砂質シルト、砂まじりシルトからなる。N値は2~4を示す。上部層と比較すると砂層の狭在が多い。路線の中央部に、埋没谷を埋めるような形状で分布している。層厚は、10~15m程度である。道路盛土において、長期的な沈下が発生する土層である。
	伏在砂丘砂層	海岸砂丘砂層で、起伏に富んでいる。N値は、10~20程度を示す。
	中部～下部砂層	当該地の支持層となる。N値は、25~30以上を示す。

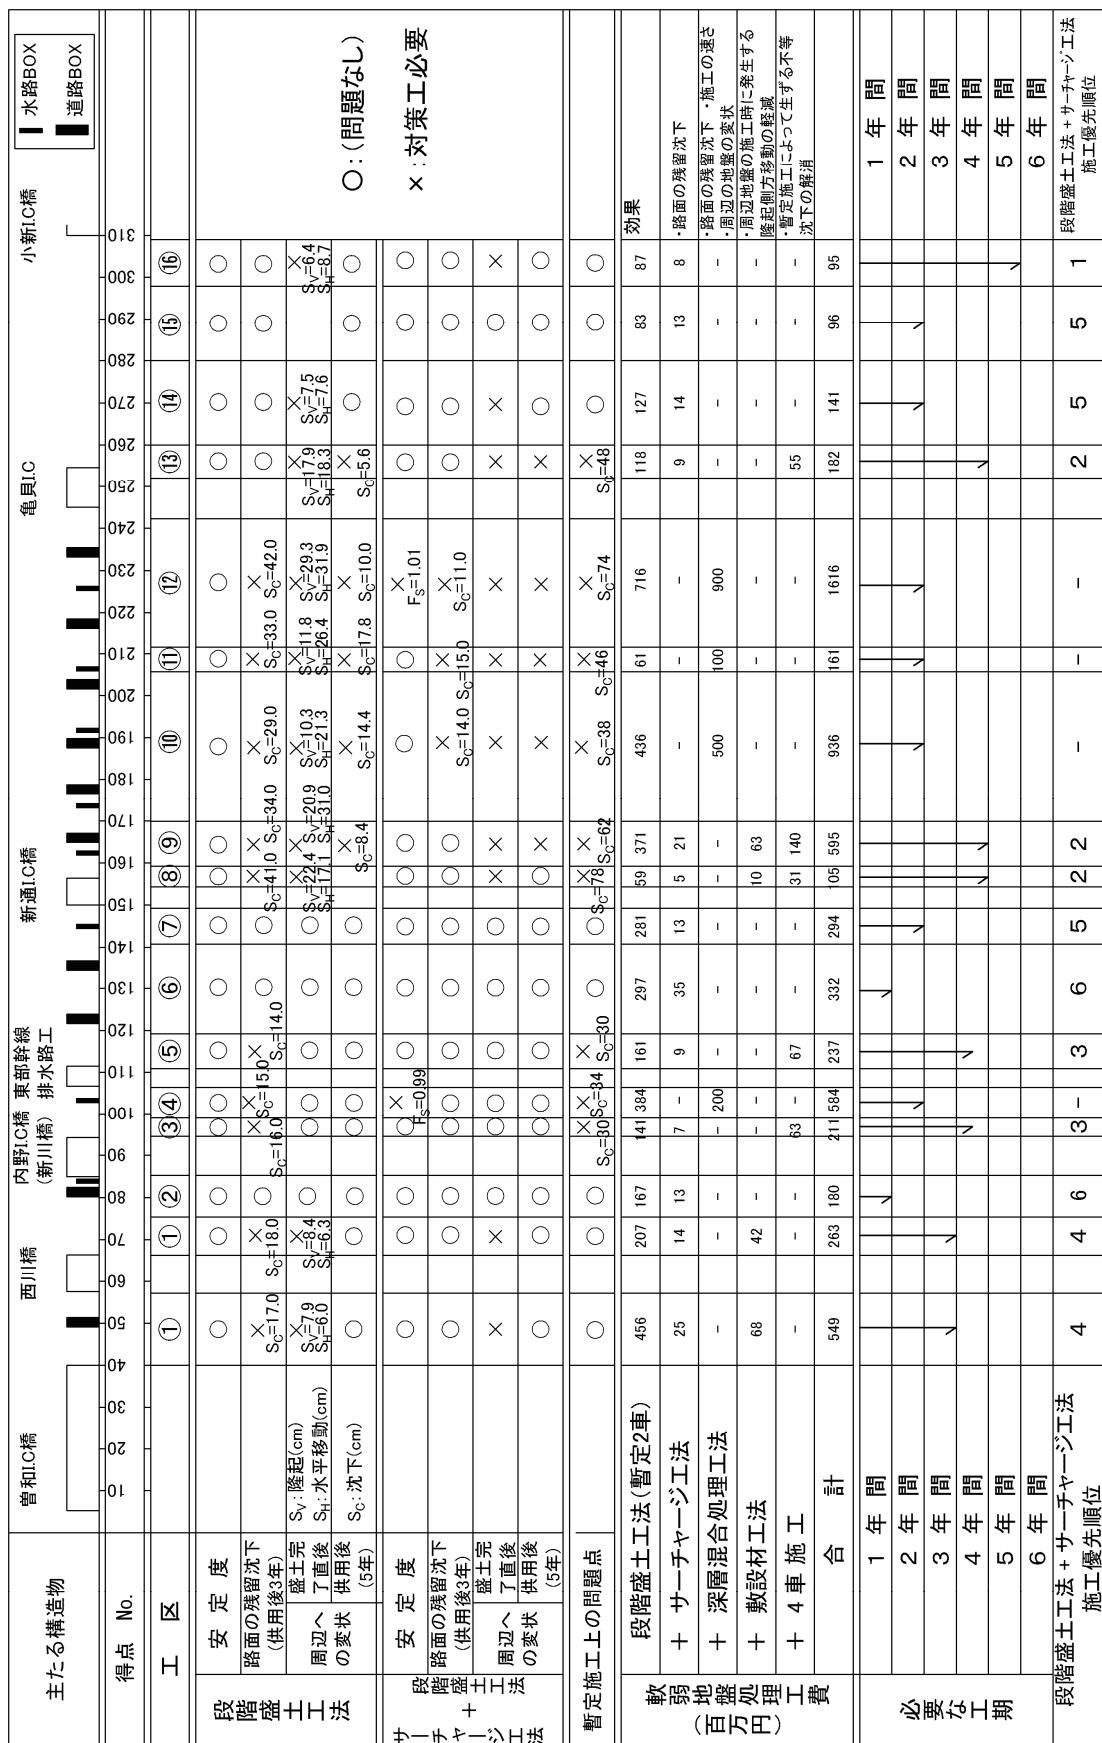
図.3 路線全体の軟弱地盤対策工法の計画

軟弱地盤対策工法の検討に先駆け、路線を16区間に分割した。この区割りは、土質の分布状況と工学的特性および盛土の規模を勘案したものである。軟弱地盤対策工法の検討は、各区間にごとに実施した。解析結果から、「段階盛土工法+サーチャージ工法」はほとんどの区間で実施が可能であり、工法の必要な工期は1年から5年であった。本工法が実

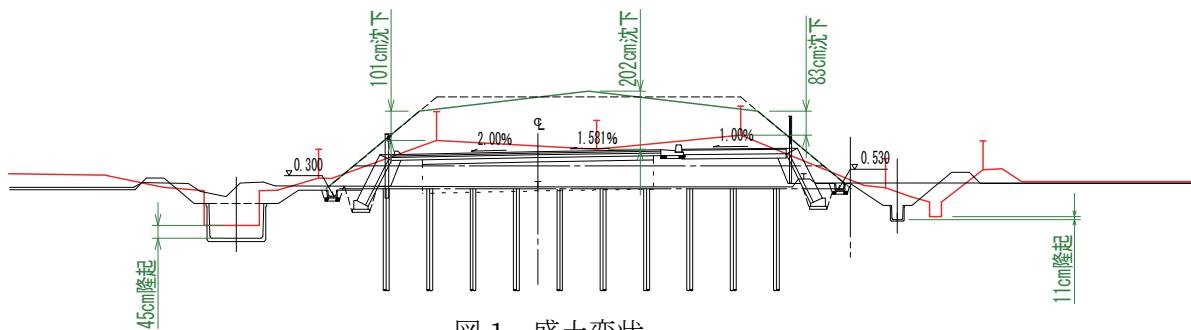
図 1 盛土変状

- ・計画高 3.2m に対して、2.7m まで盛土を施工した直後に、盛土天端中央部で過大な沈下が発生した。(盛土の施工速度は、緩速施工で 5cm/d としていた)
- ・道路 L 側の水路は大きく隆起し、流路に支障をきたした。水路の目地には所々段差が生じ、背面土砂との間に隙間が生じた。
- ・道路 R 側の水路は、水平方向の移動が確認された。
- ・道路 L 側、R 側のり面に、縦断方向に亀裂が発生した。

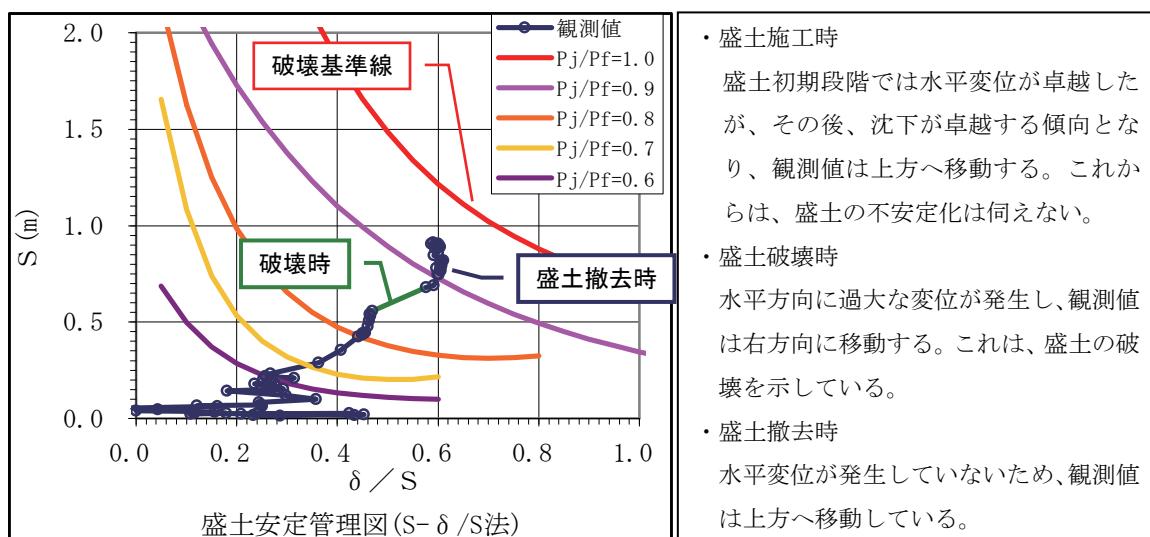
図 3 安定管理図

盛土破壊直前までと破壊後の安定管理を図 3 に示す。

盛土によるすべり破壊現象に対応するために、まず、盛土の撤去を実施した。盛土撤去中においても安定管理図で盛土の安定性の確保に努めた。(図 3 参照)

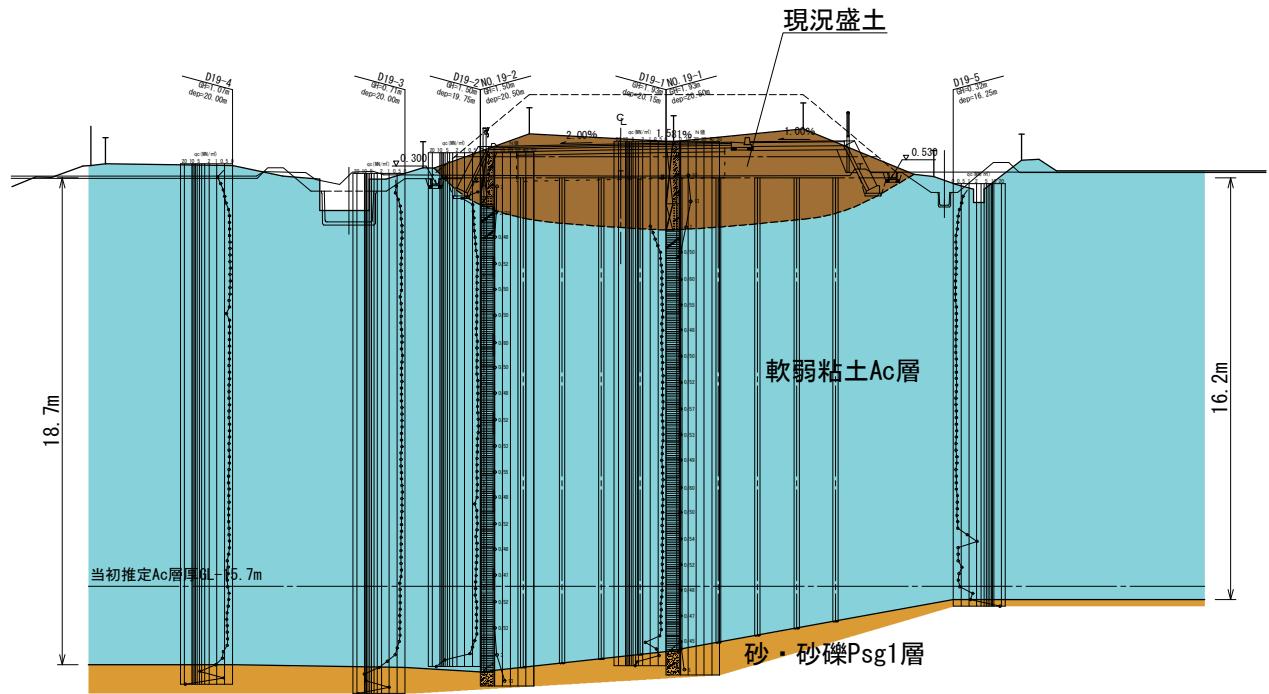
図4 地質断面図

事前調査と変状後に実施した調査の結果について比較検討を行った。特に、盛土のすべり破壊現象が発現したため地盤強度に着目した。地盤強度(粘着力)は、一軸圧縮試験結果とオランダ式二重管コーン貫入試験によるコーン指数で評価を行った。この結果、当該区間の強度は、道路縦断方向の他区間に比べて小さいことが知れた。ただし、地盤構成については、事前調査と大きな相違はなかったが、道路横断方向で軟弱層の層厚の変化が若干確認された。(次項、図 4、図 5 参照)

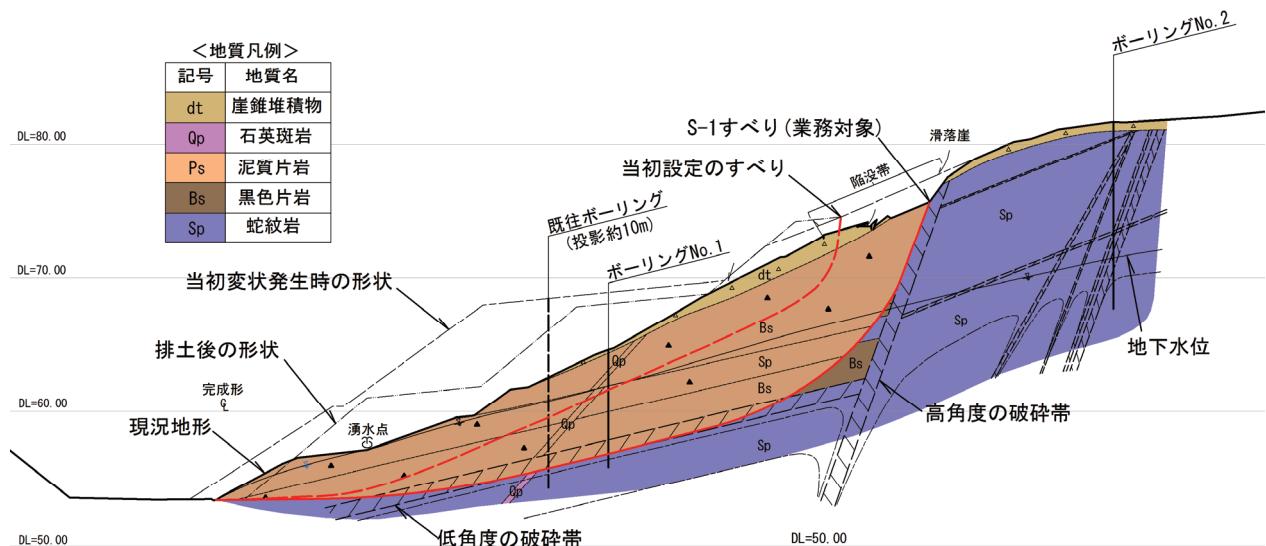
図6 地すべり主測線断面図

ボーリング調査の結果、地すべり土塊内で実施したボーリングNo.1孔で地質構造と調和的な低角度の破碎帯を捉え、これをすべり面とした(図6)。なお、この破碎帯は約10m離れた既往ボーリングでも捉えていたが、その上位の岩盤状況が硬質であったため、すべり面が浅く設定されていた(図7)。

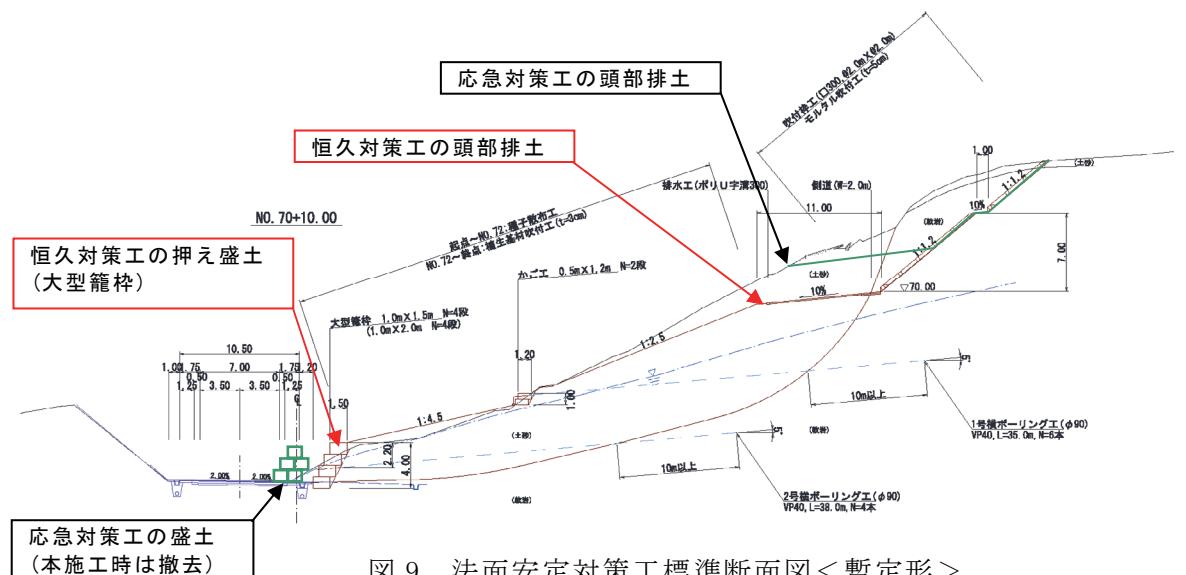
図9 法面安定対策工標準断面図<暫定形>

結果として、地表地質踏査により想定した地すべり機構(図8)を実証することができ、適切な地すべり対策工(排土工、押え盛土工、横ボーリング工)の施工により地すべりを安定化させることができた(図9)。これにより、中断していた道路工事が再開され、発注者の要望であった、早期の道路供用が実現した。

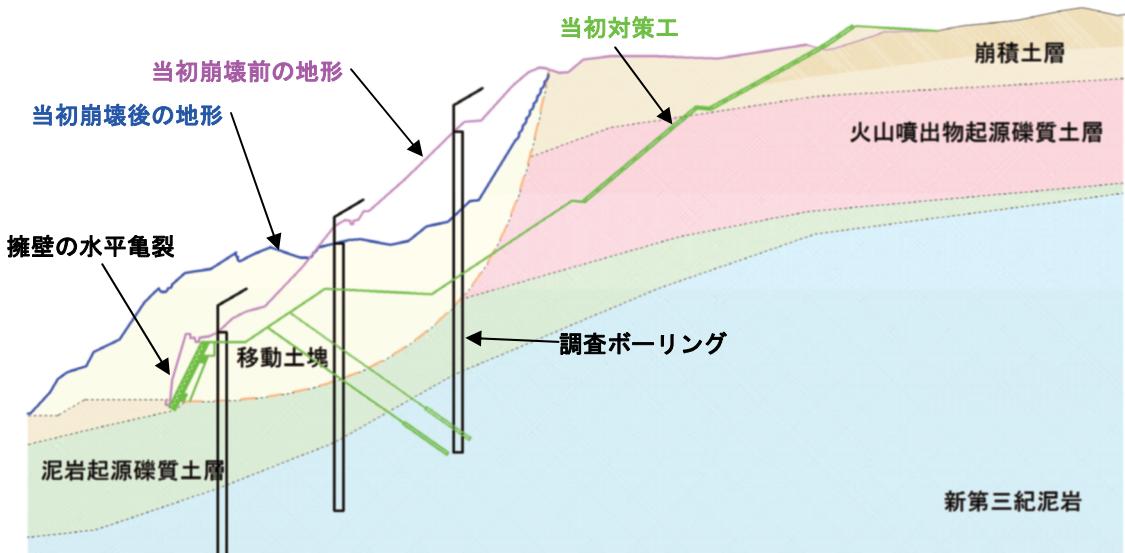
図. 1 当初の調査結果

調査の結果から、比較的緩やかな傾斜の新第三紀泥岩を基岩とし、泥岩起源礫質土層、

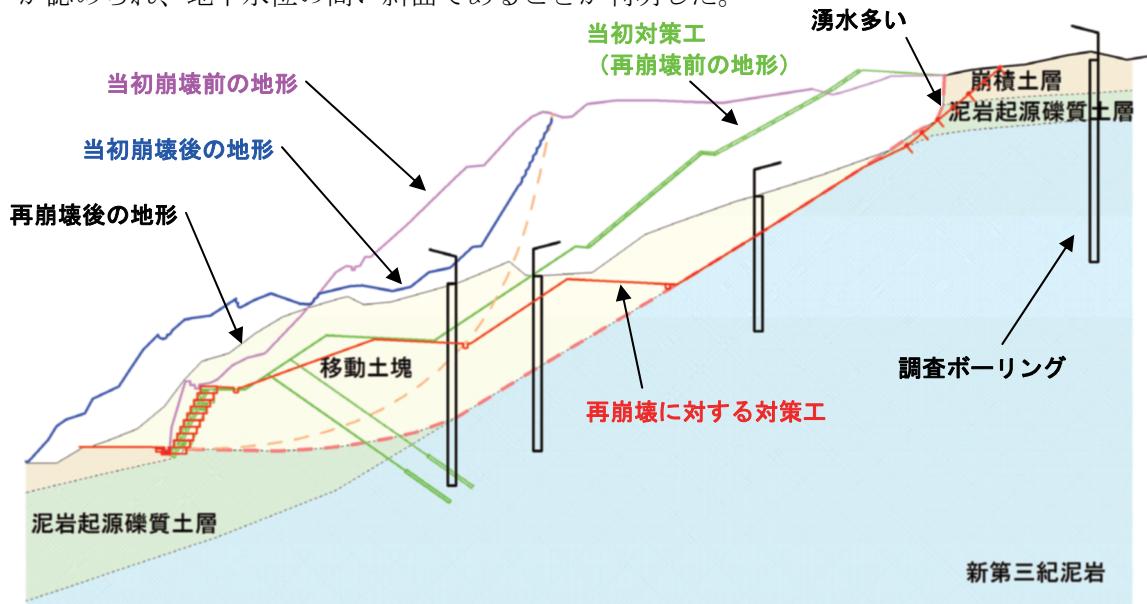
図.2 2回目の調査結果

調査結果から、基盤岩である新第三紀泥岩が想定以上の高まりで存在すること、火山噴出物起源礫質土層が山頂平坦面には分布しないこと、すべり面は新第三紀泥岩と泥岩由来礫質土層との境界部に分布することが判明した。また、滑落崖には複数の湧水・浸み出し認められ、地下水位の高い斜面であることが判明した。

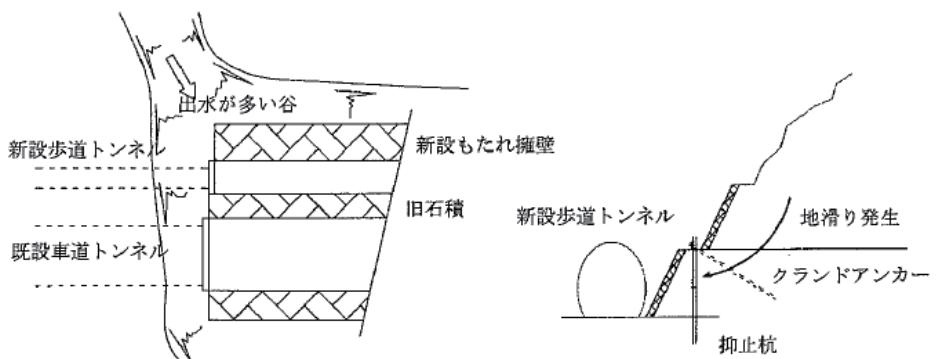
図-3 事例3の状況

事例3は既存トンネルの横に歩道トンネルを設置する際に、地山が動いたものである。過去にトンネル坑口は地すべりをおこしていたが、それを知らずに設計し、調査も十分に行わずに、地すべり対策が不十分なままに施工したものである。現地踏査をすれば地質技術者であれば十分に予見できたものと思われる。

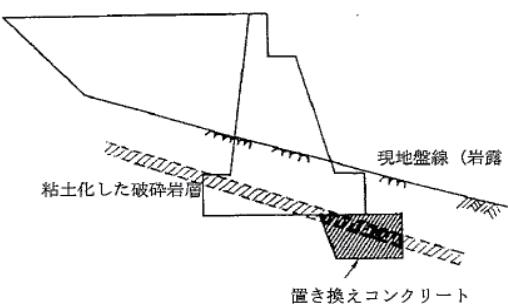
図-4 事例4の状況

事例4は地すべり地帯の露頭岩盤上に橋台を直接基礎で設置する工事において、露頭岩盤と思われていた所の下に破碎帶があり、床堀に伴い岩盤滑りが生じたものである。その結果、支持力確保のため置き換えコンクリートで対応したものである。

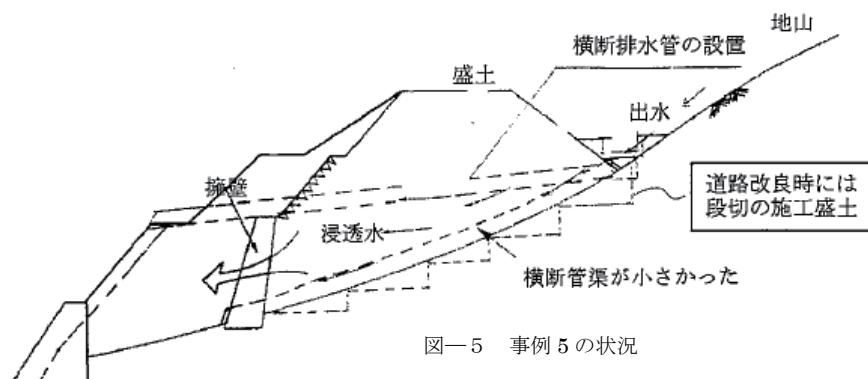
図-5 事例 5 の状況

山間部の道路盛土において、横断排水管を設置してあったが十分な断面積でなく、ダムアップして盛土が崩壊したものである。設計に当たっては上流からの土石流による排水管の閉塞の可能性も考慮が必要であるため、山の安定性についての評価も重要である。

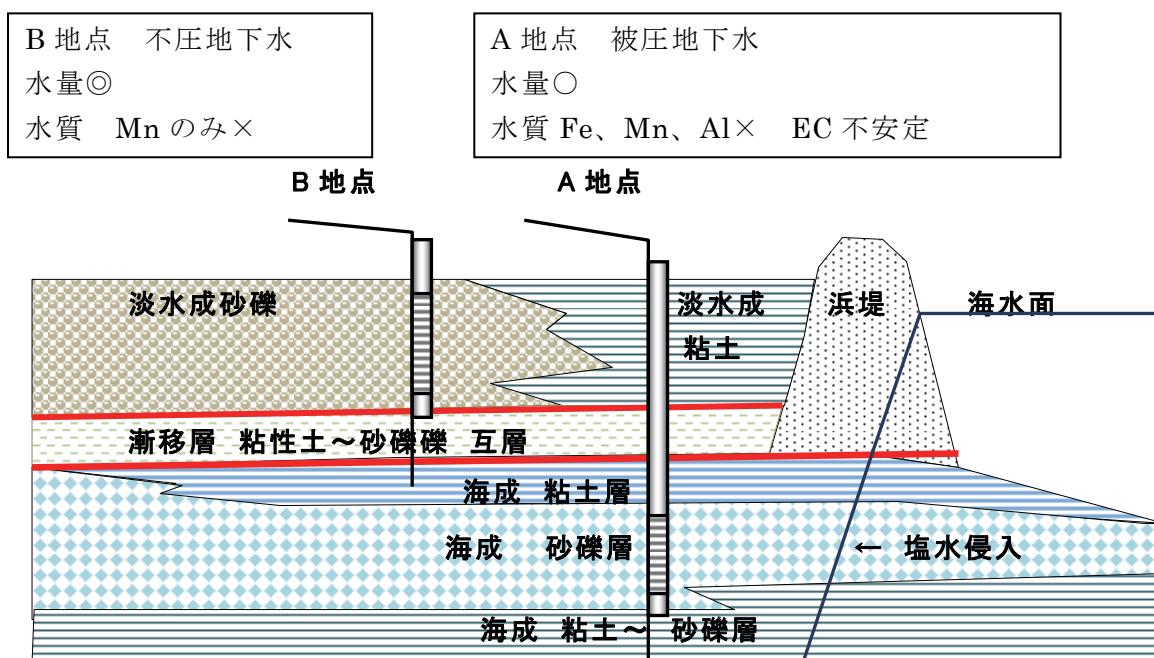
図 4. 周辺の地質構造

A, B 地点の地質構造は図 4 のようになり、A 地点の方が、水量・水質ともリスクが大きいと判断された。

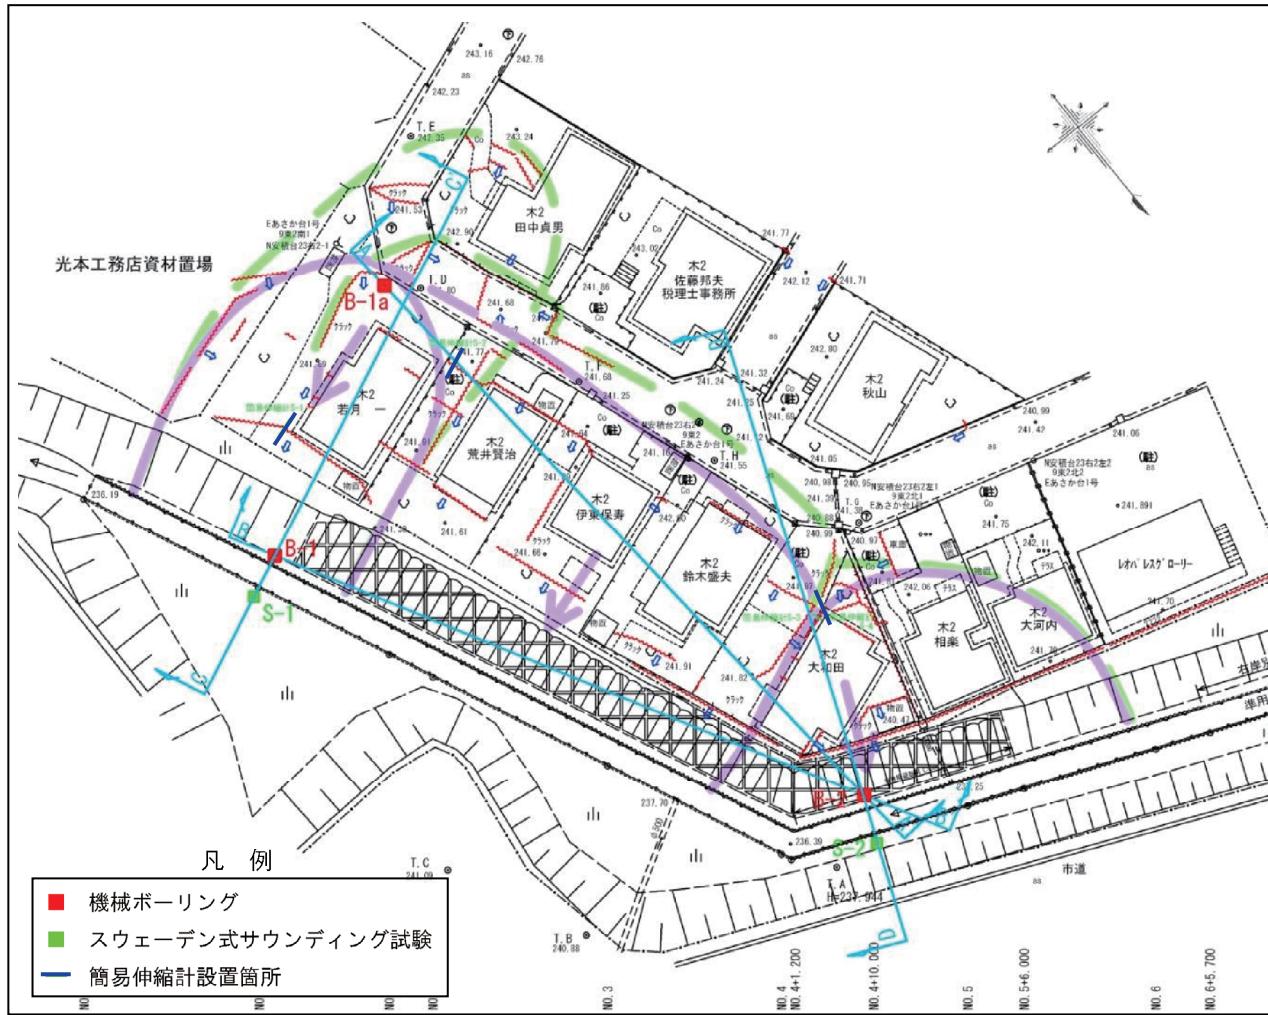
図-3 現地調査・資料調査から推定した谷埋め盛土のすべりブロックと調査位置

このため、調査は造成団地の変状の素因・誘因を把握することを目的とし、変状の発生状況・範囲および旧谷地形の形状などを考慮して、宅地地盤の開口亀裂に簡易伸縮計の設置、すべり頭部 1 カ所、すべり末端部の 2 カ所において機械ボーリング、標準貫入試験およびスウェーデン式サウンディング試験、パイプ歪計と自記水位計の設置・計測を実施した(図-3)。

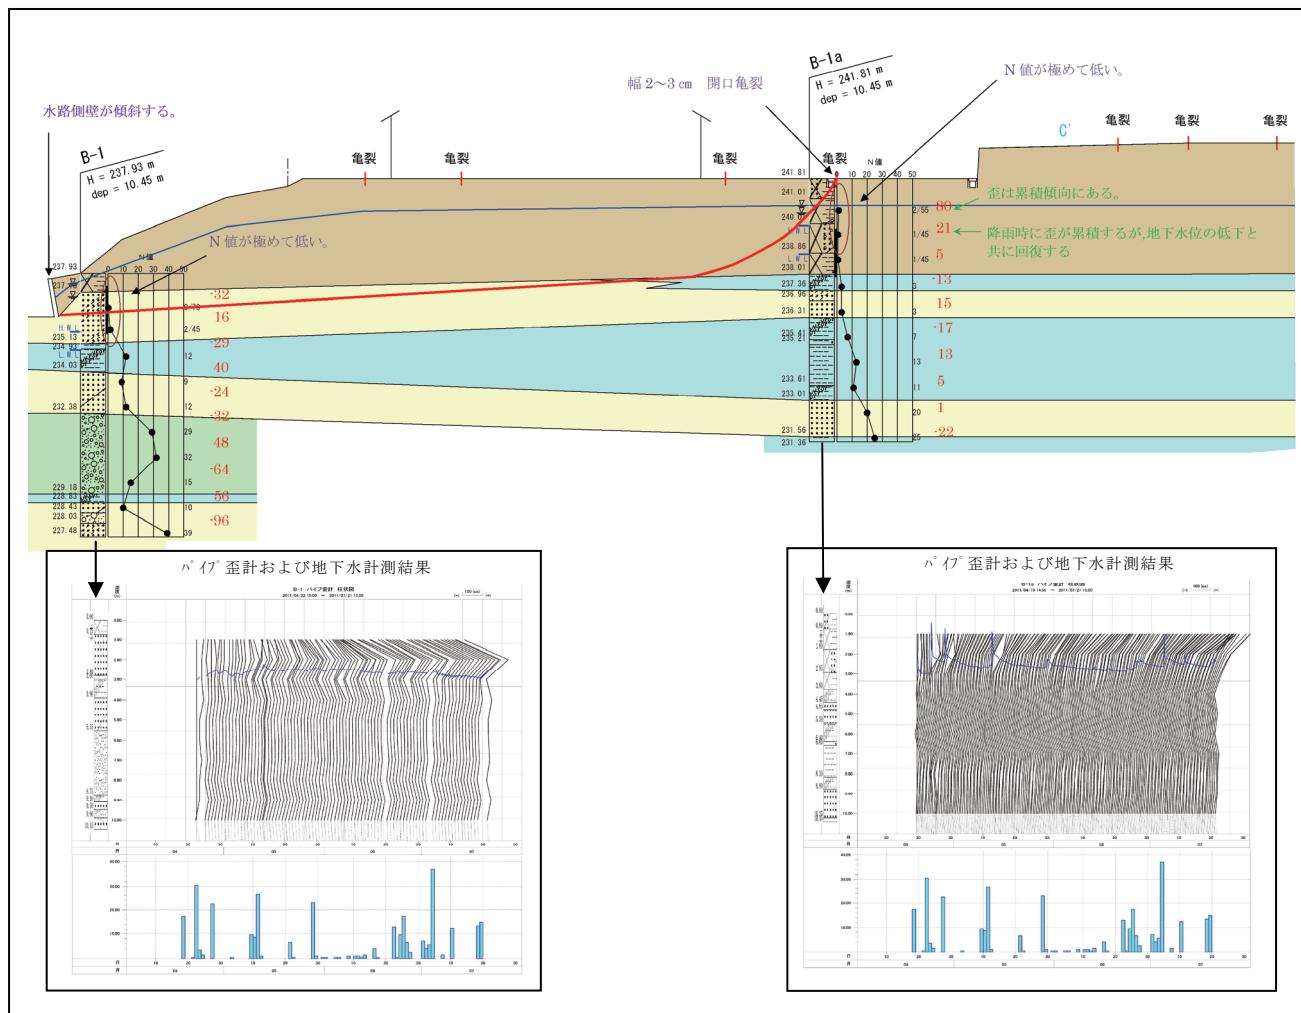
図-4 推定地層断面図およびすべり面の推定

調査結果より作成した推定地層断面図および推定したすべり面および観測したパイプ歪変動と地下水位変化の例を図-4に示す。

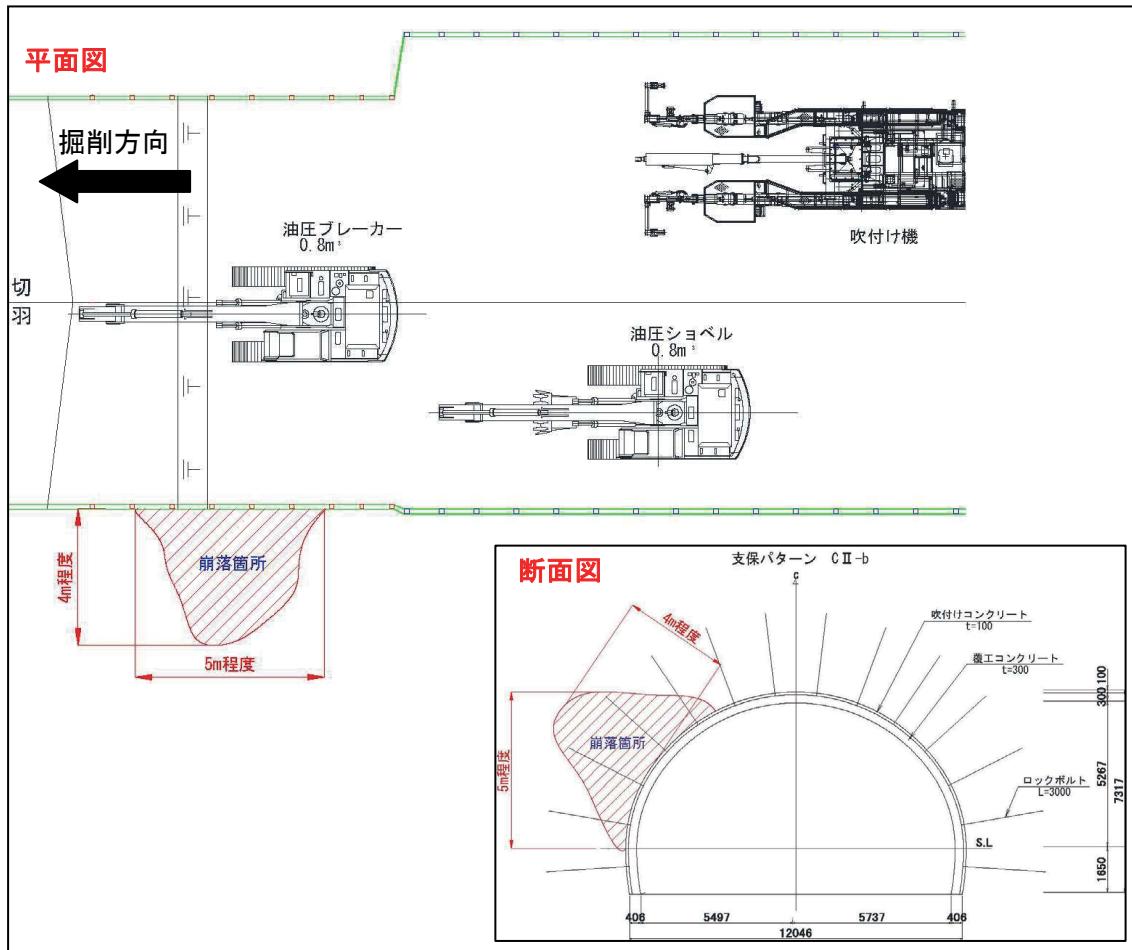
図1 崩落状況図

当該トンネルは、発破掘削によるNATM工法で施工していた道路トンネルである。このトンネルの掘削切羽付近の左側壁において、施工済みの支保工および背面の岩盤が突然崩落した。崩落の状況を図1に示す。崩落発生後、応急処置として崩落箇所を吹付けコンクリートで覆い、切羽から約10m手前までを埋め戻し土及びエアモルタルで充填した。その後、工事を中断し、崩落の原因究明及び対策について検証を行っていた。

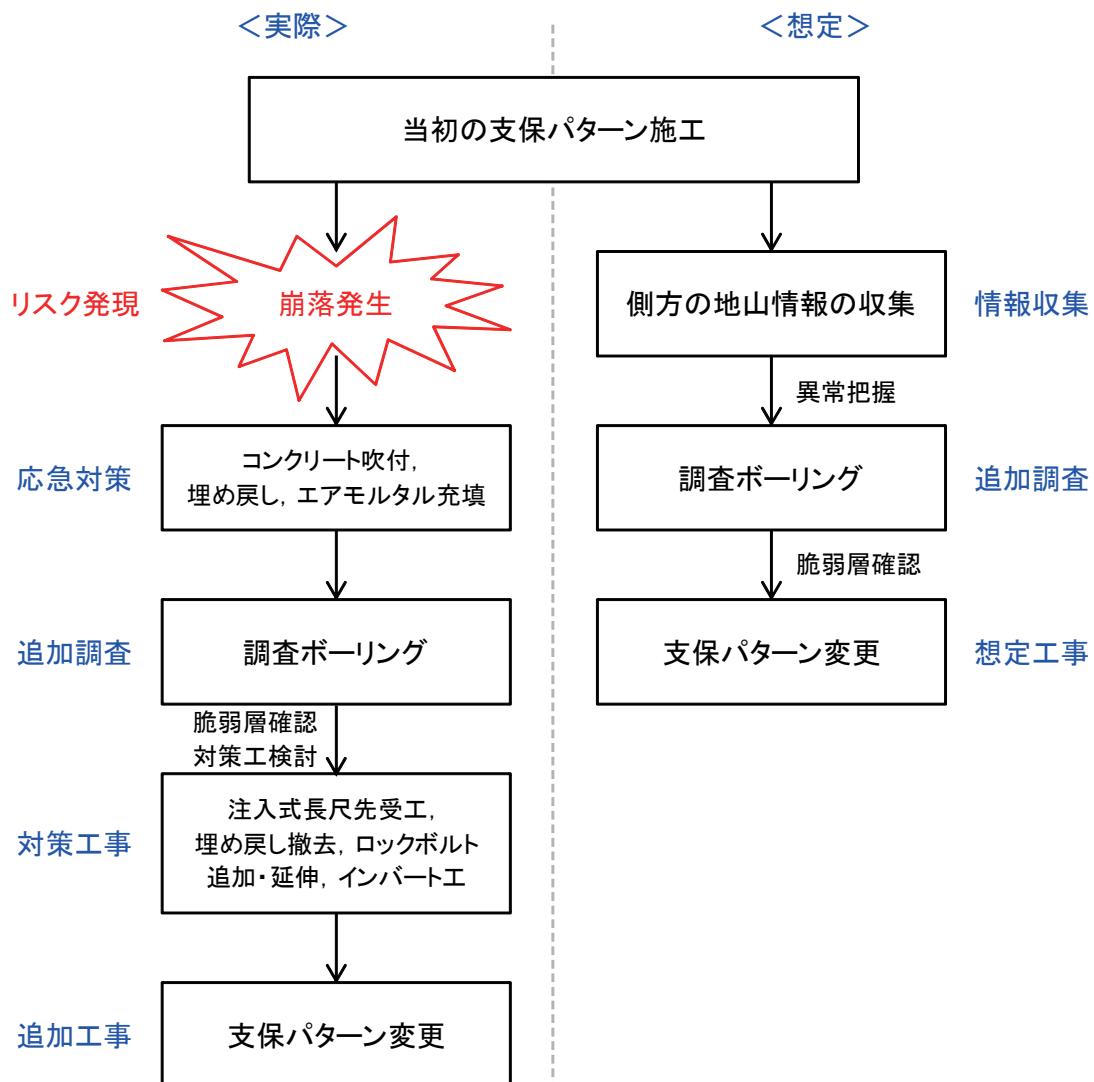
図3 リスク発現時（実際）とリスク回避時（想定）の対応比較

ここで「側方の地山情報の収集によって脆弱層を事前に把握できた」と想定して、実際に発生した対応とを比較した（図3）。

図3に示すように、リスク発現時には、崩落直後の応急対策工事（コンクリート吹付け、埋め戻し、エアモルタル充填）と本対策工事（注入式長尺先受工、埋め戻し撤去、ロックボルト追加・延伸、インパート工）が必要となる。対してリスク回避時には側方の地山情報の収集（前方探査、地山観察、ロックボルト削孔時の状況記録）が追加対応となる。

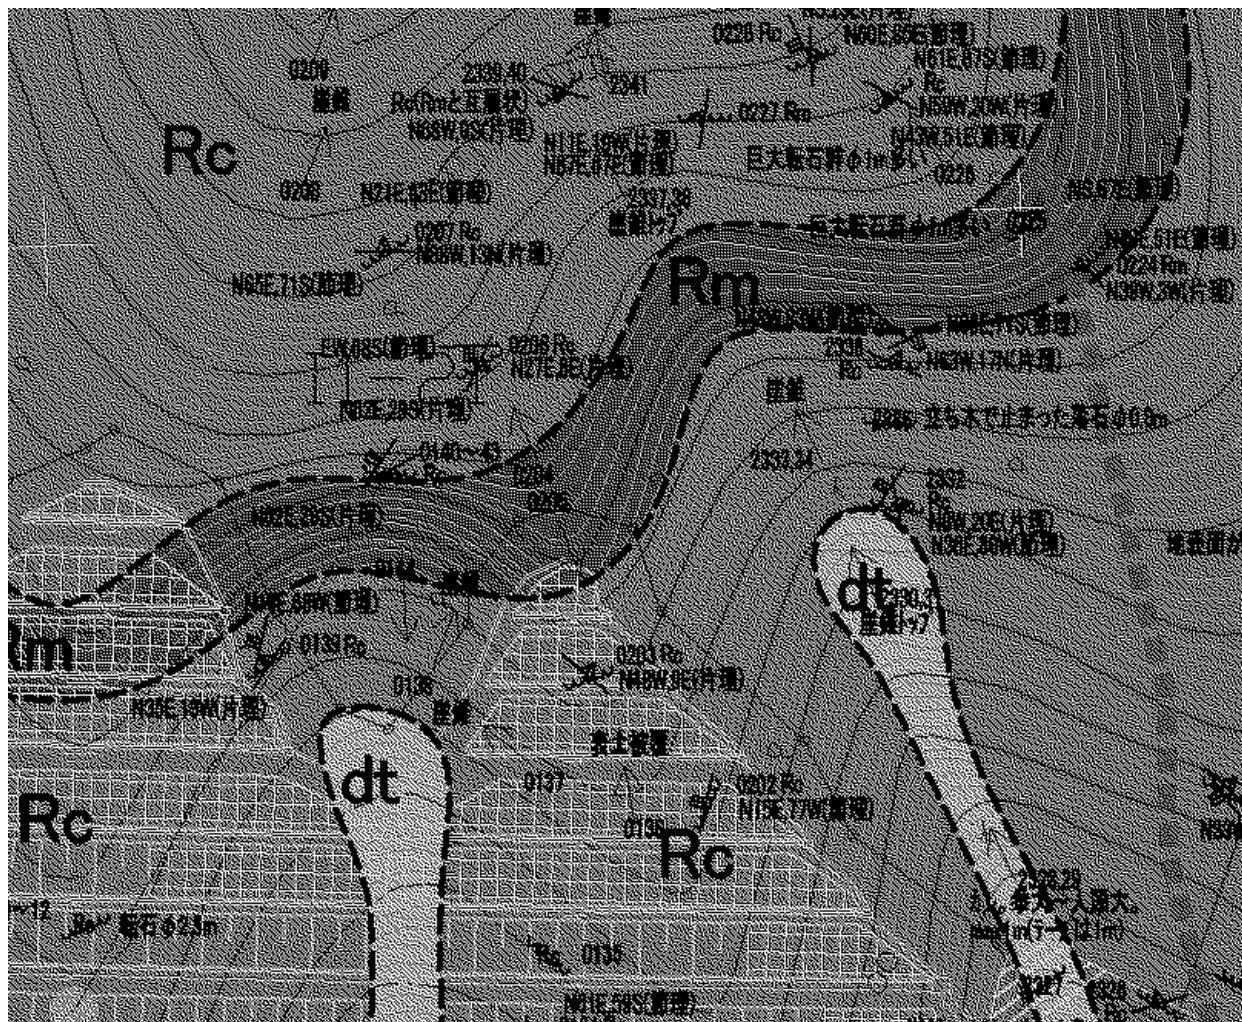
図 3 土木地形地質図の例

図 3 は、土木地形地質図の作成例である。地形図に地質分布を表示し、道路構造（この場合は長大切土）を重ね、滑落崖や転石、露頭、崖錐の分布等が図示あるいは表記されている。

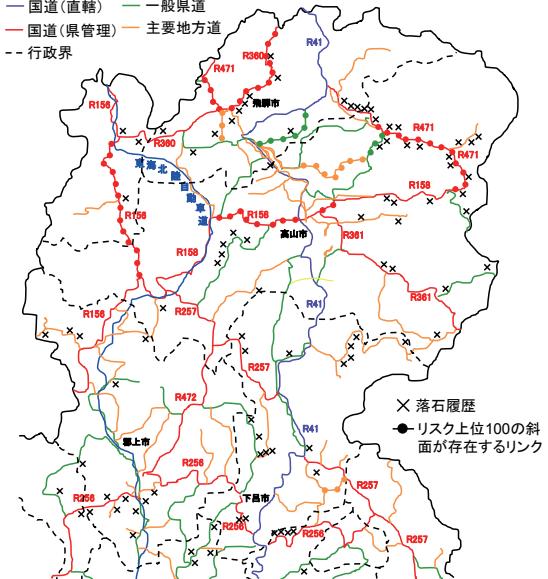
図 4 リスク上位 100 の斜面が存在する
リンクと落石履歴

ここで、リスクの評価結果が上位 100 位の斜面（リスクが約 27（万円／年）以上に相当する）に着目して議論を進める。図 4 は、リスクが上位 100 位の斜面が存在するリンクを地図上で強調表示したものである。また、同時に、過去の落石発生場所を地図上に示している。これらの結果より、本研究でリスクが高いと評価された斜面が存在するリンク周辺では、過去にも多くの落石が発生している傾向があり、本研

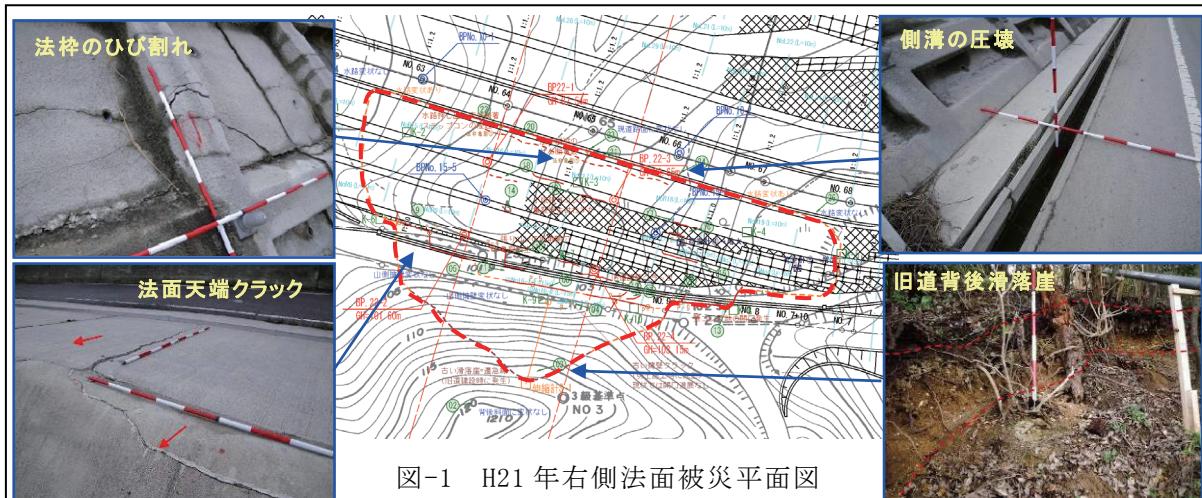
図-1 H21年右側法面被災平面図

④ これらの法面対策によって、左右両側法面ともH20年に竣工し当面安定していたが、供用開始後のH21年には右側法面中央部において、軟岩部を含む法面全体に及ぶ地すべりが発生し、側溝圧壊・法枠亀裂・法肩開口亀裂などの変状が生じた（図-1）。

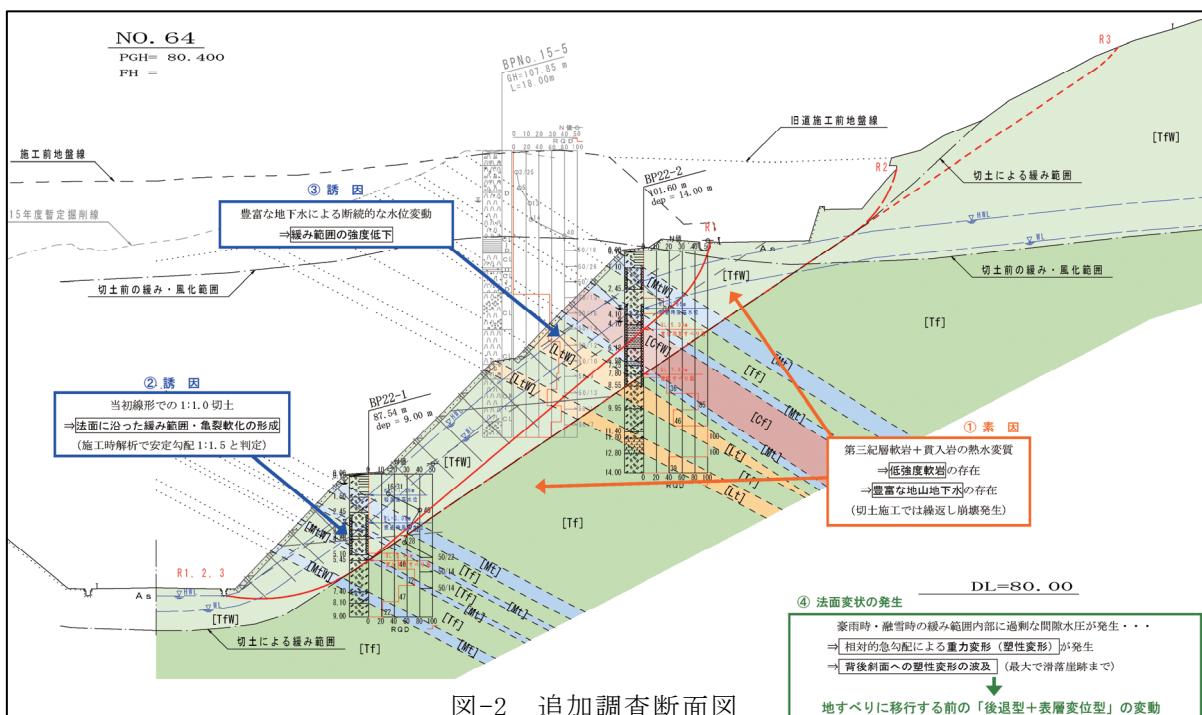
図-2 追加調査断面図

- ⑥ H22年追加調査にて地すべり調査観測を行った結果、軟岩安定勾配に対して相対的に急勾配で施工した右側法面には、重力変形による軟岩部の劣化（緩み～亀裂軟化）が法面に沿って発生し、地山背後からの多量の地下水（裂縫水）供給も加わって、地すべり変状を生じている発生機構が考えられた（図-2）。

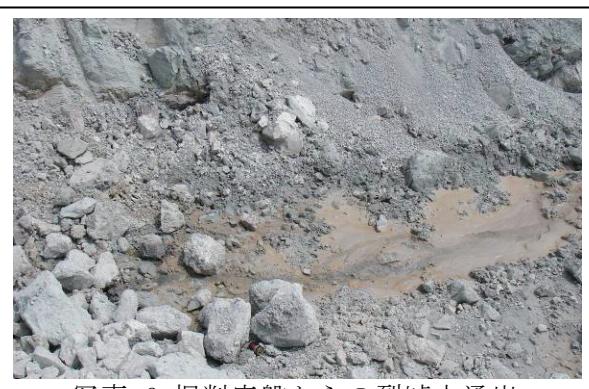
写真-6 掘削底盤からの裂隙水湧出

② 凝灰岩内の貫入岩に関する多量の地山裂隙水の存在（写真-6）

受け盤構造となる右側法面では、地層方向に貫入した玄武岩等が供給源と考えられる裂隙水が施工途中の法面で確認されており、この豊富な地下水の供給が切土後の軟岩地山の劣化を助長させる誘因となつた。

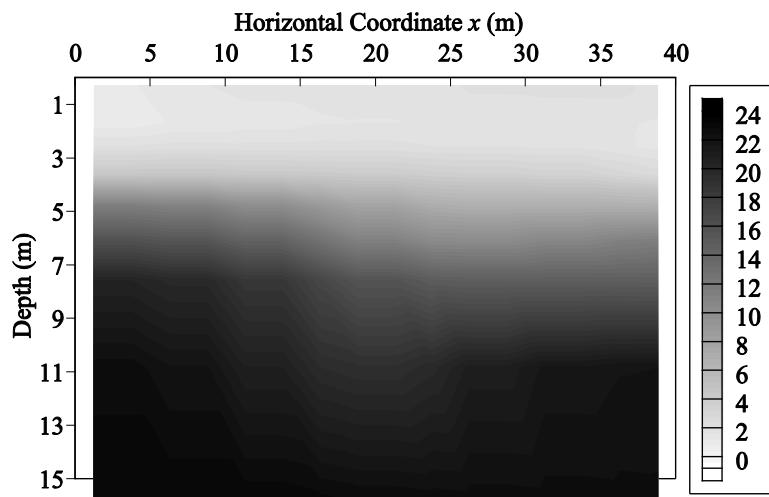
図3 表面波探査によるN値の空間分布

サウンディングと比較すると、局所的な変化には追随できないが、平均的なN値の分布が表現されている。
